**Sortie du train d'atterrissage en secours, rétraction du train avant  
lors du roulement à l'atterrissage**

<b>Aéronef</b>	Avion Beech-200 King Air, immatriculé EC-KNP
<b>Date et heure</b>	10 mai 2012 à 16 h 12 <sup>(1)</sup>
<b>Exploitant</b>	Air Taxi et Charter International
<b>Lieu</b>	Aérodrome de Paris le Bourget (93)
<b>Nature du vol</b>	Transport public, opération non commerciale, convoyage
<b>Personnes à bord</b>	Commandant de bord (PF) ; copilote (PNF)
<b>Conséquences et dommages</b>	Hélices et fuselage endommagés

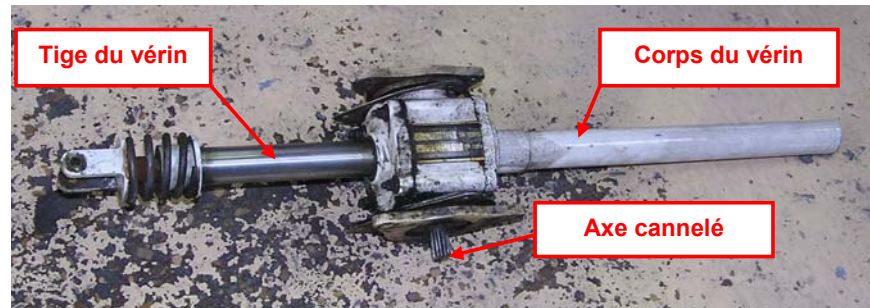
Le vérin comprend :

- le corps du vérin à l'intérieur duquel est positionnée une tige filetée ;
- la tige du vérin qui dispose à l'intérieur et à son extrémité d'une douille filetée.

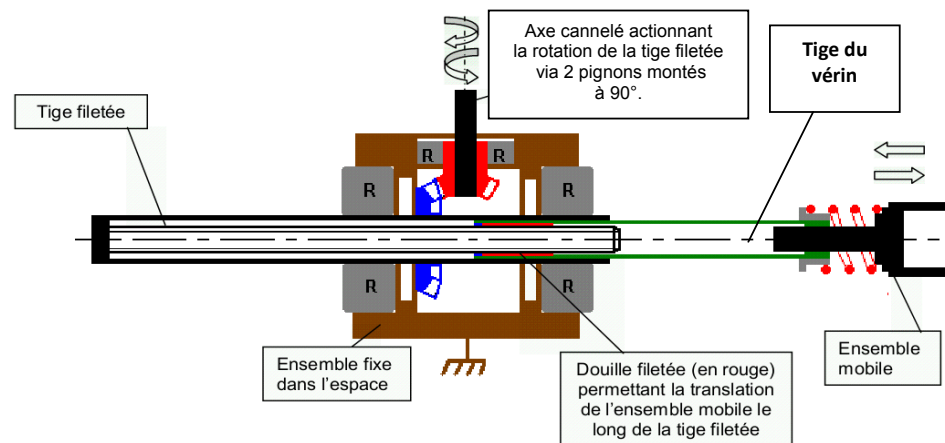
En fonctionnement normal, le moteur électrique de rentrée et de sortie du train d'atterrissage entraîne un boîtier d'accessoires qui fait tourner les mécanismes des trains principaux et du train avant. Le mécanisme du train avant est accouplé à son vérin de commande par l'intermédiaire de l'axe cannelé.

La tige du vérin translate sur la tige filetée du corps du vérin par l'intermédiaire de sa douille filetée.
