## Talonnement du mât rotor en croisière, en atmosphère turbulente, rupture en vol, collision avec le sol

<b>Aéronef</b>	Hélicoptère Robinson R44 immatriculé EC-IVT
<b>Date et heure</b>	3 septembre 2012 vers 10 h 35 <sup>(1)</sup>
<b>Exploitant</b>	Privé
<b>Lieu</b>	Valouse (26), en croisière à 4 200 ft
<b>Nature du vol</b>	Aviation générale
<b>Personnes à bord</b>	Pilote et un passager
<b>Conséquences et dommages</b>	Pilote et passager décédés, hélicoptère détruit

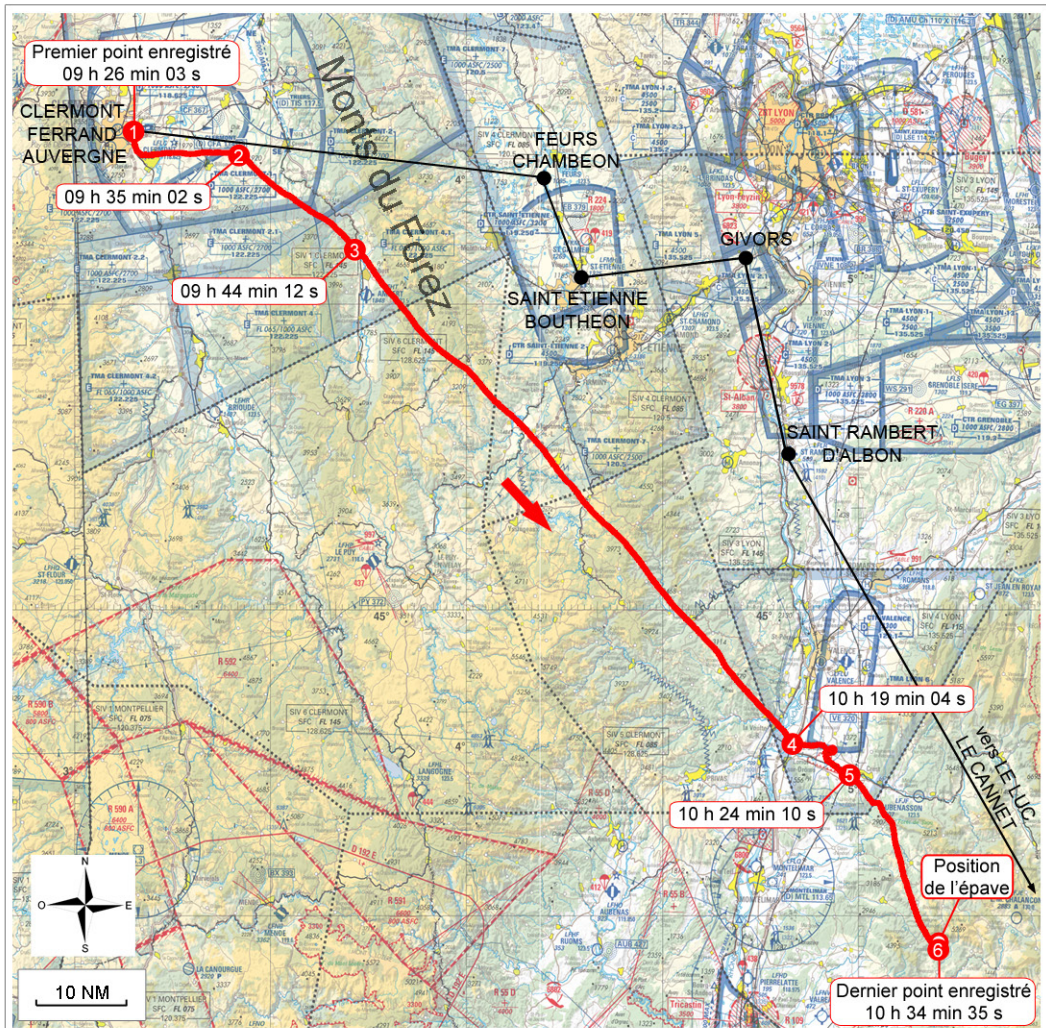
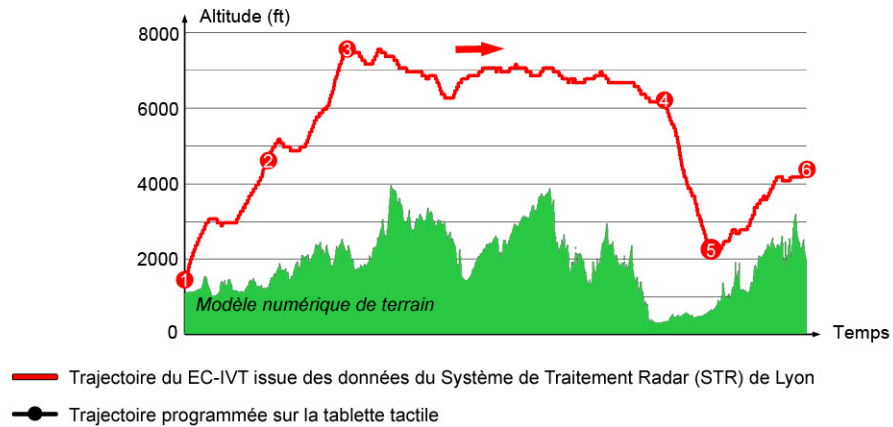
Figure 1 - trajectoire

Vers 10 h 35, à une altitude d'environ 4 200 ft (1 500 ft de hauteur) et à une vitesse sol de 115 kt (vitesse air évaluée entre 90 et 105 kt), l'hélicoptère se rompt en vol et entre en collision avec le sol.

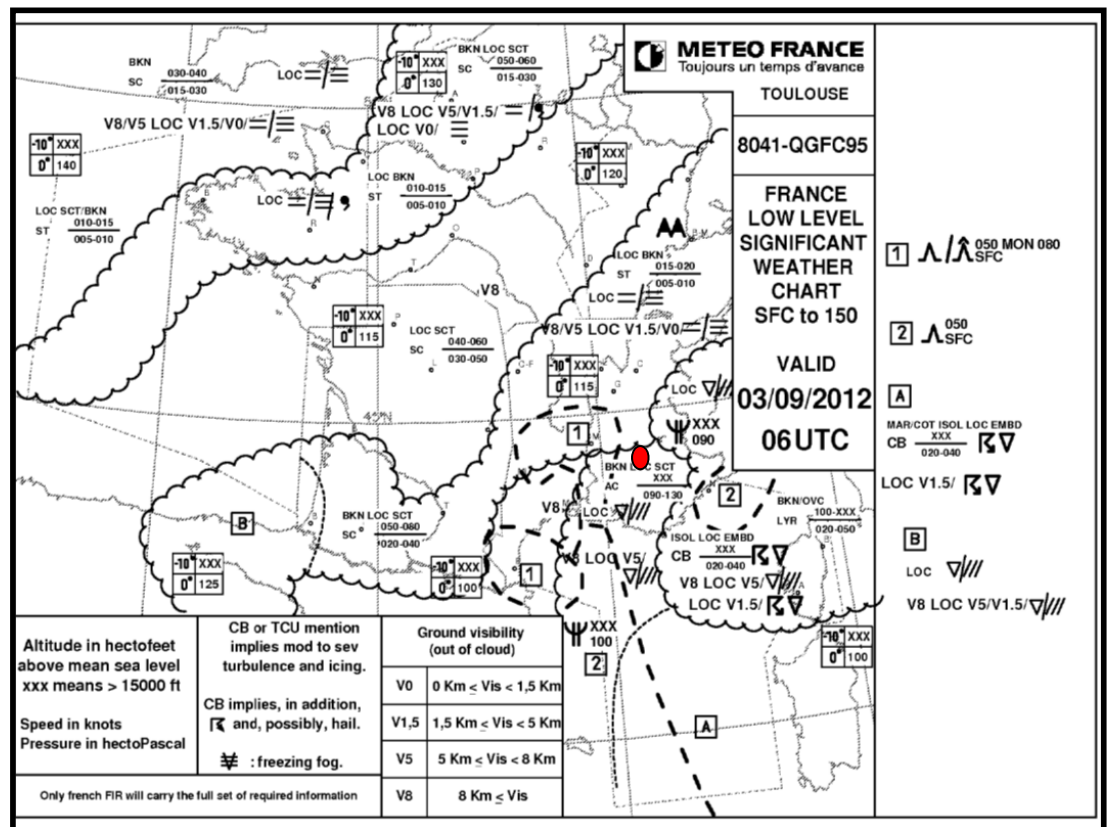
La carte TEMSI indique une zone de turbulence modérée à forte dans la zone de l'accident.

Figure 2 - carte TEMSI de 06 h UTC (en rouge le site de l'accident)
