## Sortie latérale de piste lors du roulement à l'atterrissement, effacement du train avant

<b>Aéronef</b>	Avion Airbus A300-B4 immatriculé EI-EAC
<b>Date et heure</b>	16 novembre 2012 à 4 h 25 <sup>(1)</sup>
<b>Exploitant</b>	Air Contractors
<b>Lieu</b>	AD Bratislava (Slovaquie)
<b>Nature du vol</b>	Transport public international cargo
<b>Personnes à bord</b>	Commandant de bord (Pilot Flying PF) ; copilote (PNF) ; mécanicien Naviguant
<b>Conséquences et dommages</b>	Avion fortement endommagé

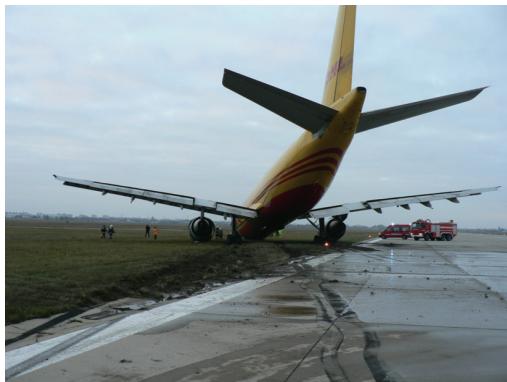
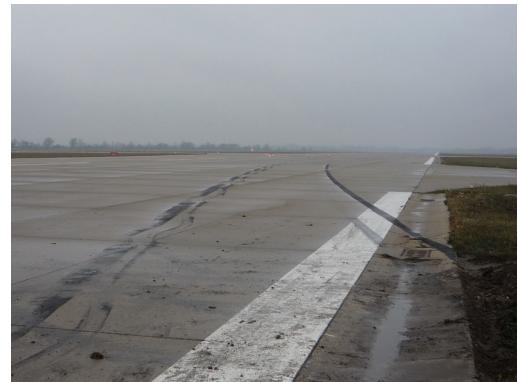
Sur la piste, une trace continue de gomme en provenance des pneus du train avant est observée. Elle débute sur la ligne axiale (point 04 du schéma ci-dessous) puis dévie vers la gauche jusqu'au bord de piste. Sur la dernière partie de la trajectoire, une autre trace de gomme provenant du pneu arrière gauche (pneu n° 5) du train principal gauche est également observée.

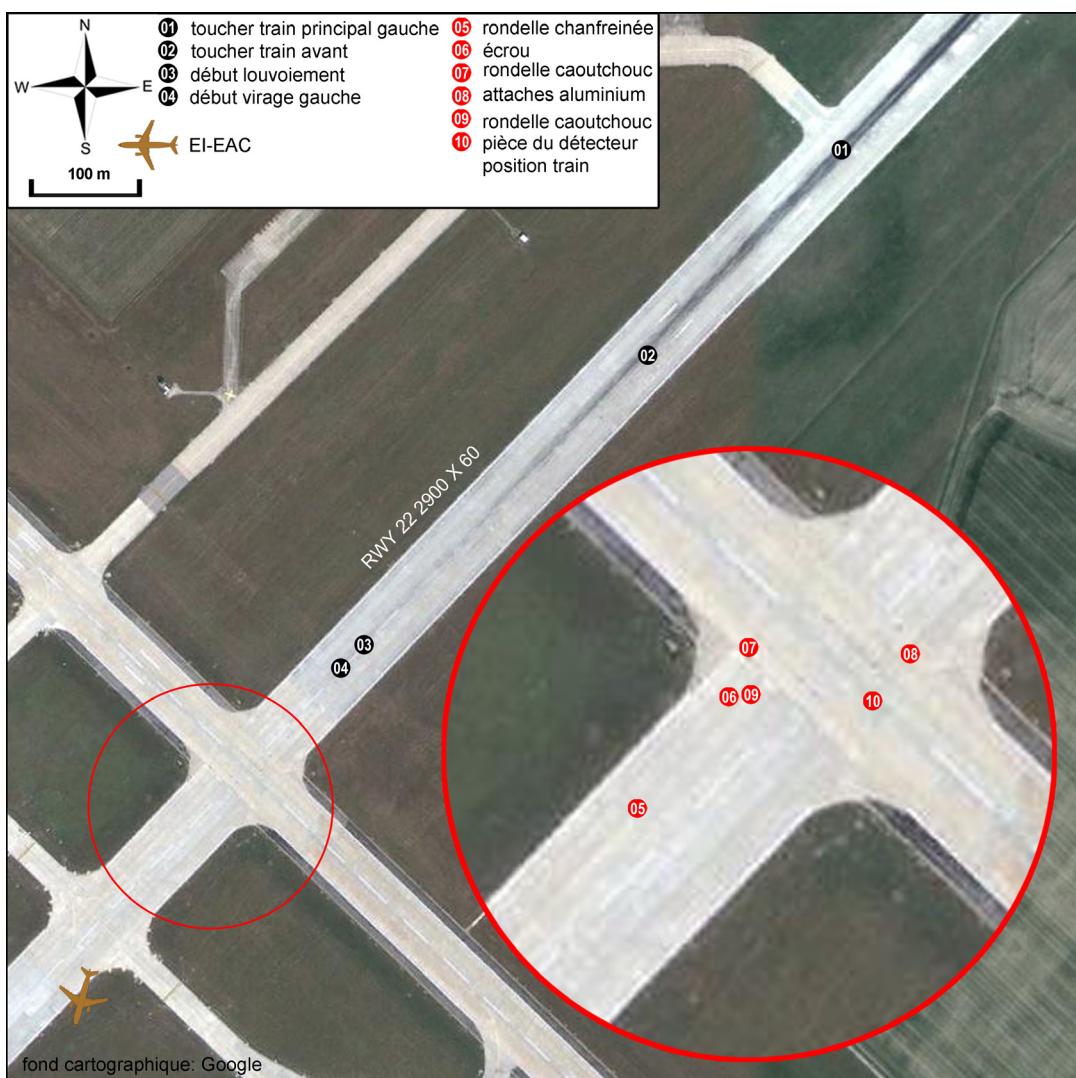
Sur la piste, des pièces du train avant sont retrouvées à l'endroit où débute la trace de gomme laissée par les pneumatiques avant. Parmi elles se trouve l'axe de liaison du compas, (voir liste des pièces référencées en rouge dans le schéma ci-dessous).

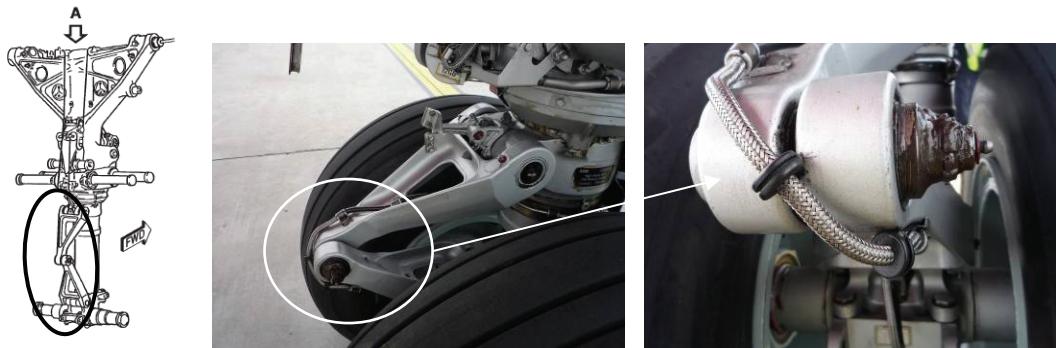
Schéma et photos (vue de profil et de face) de la liaison d'un compas de train avant d'A300-B4

Le contrôle de la direction du train avant est assuré par l'ensemble des deux bras du compas. Le bras supérieur, manœuvré hydrauliquement par action du pilote sur le volant de commande de direction, entraîne, via cet axe, le mouvement du bras inférieur solidaire du bogie.

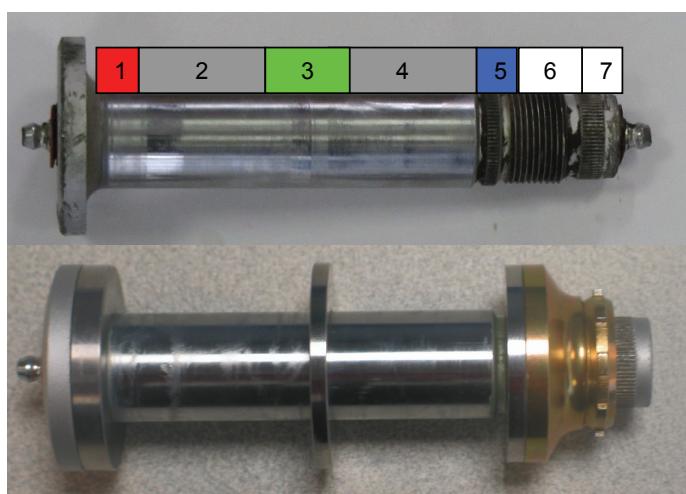
Axe central (Apex Pin) sans les bras du compas

La liaison des deux bras du compas est assurée par un axe central (Apex Pin P/N D53431-20) dont l'extrémité comporte successivement des cannelures, un filetage puis à nouveau des cannelures. Sur cet axe se placent successivement :

1. une rondelle chanfreinée (P/N C59853-1)
2. le palier du bras supérieur
3. une rondelle (P/N C64066-1),
4. le palier du bras inférieur
5. une rondelle cannelée (P/N SL40374)
6. un écrou à créneaux
7. une rondelle-frein (P/N SL61WTM22P)

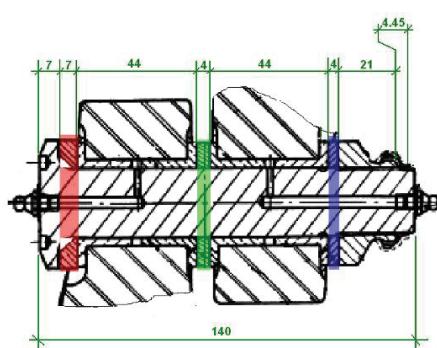
Schéma dimensionnel

L'analyse dimensionnelle des cotes de l'installation nominale montre que la longueur totale de l'assemblage est de 140 mm. Une fois la dernière rondelle frein engagée, l'axe dépasse de 0,5 mm. Une longueur de 0,5 mm de cannelures de l'axe est apparente.

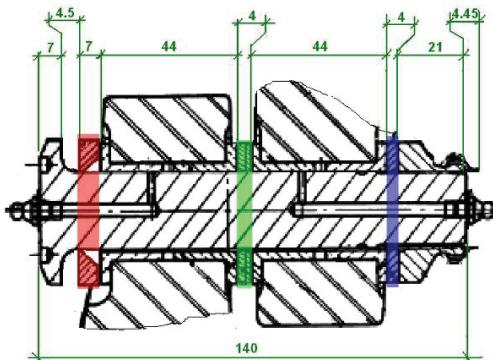
<p><b>1<sup>er</sup> montage incorrect :</b></p> <p>La rondelle chanfreinée en rouge ci-contre est installée à l'envers. Dans cette position, elle n'est plus en contact direct avec la tête de l'axe en raison de la présence du congé de raccordement entre l'arbre et la tête de l'axe.</p>

Dans les deux cas, un jeu de 4,5 mm apparaît entre la tête de l'axe et la première rondelle installée. Ce décalage ne permet plus l'engagement complet de la rondelle frein sur les cannelures à l'autre extrémité de l'axe. Les cannelures de la rondelle frein sont engagées sur moins de 1 mm sur les cannelures de l'axe, au lieu de 4,45 mm nominalement.

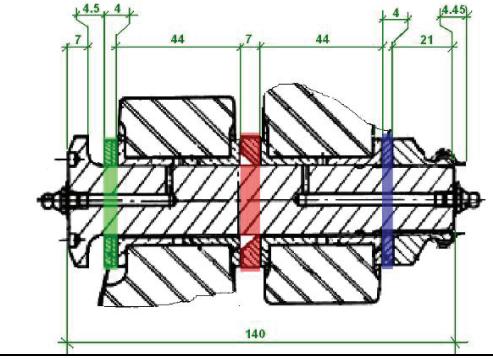
<p><b>Schéma dimensionnel 2</b></p>

<p><b>Schéma dimensionnel 1</b></p>
<p><b>2<sup>ème</sup> montage incorrect :</b></p> <p>Dans le cas d'une inversion des rondelles rouge et verte, un jeu est également visible entre la tête de l'axe et la rondelle mal positionnée, toujours en raison du congé de raccordement.</p>

Dans le cas du deuxième montage, l'épaisseur supérieure de la rondelle n° 1 (7 mm au lieu de 4,2 ou 4,4 mm) introduit une difficulté supplémentaire lors de l'introduction de l'axe. Un effort anormalement élevé est nécessaire pour aligner les paliers des deux bras du compas et introduire complètement l'axe. Le second scénario de montage est par conséquent plus difficile à réaliser que le premier.

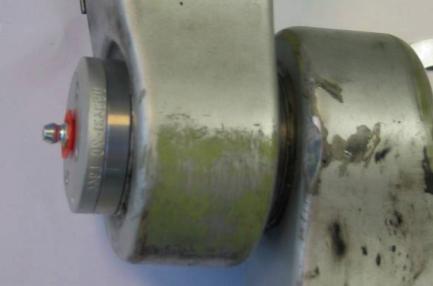
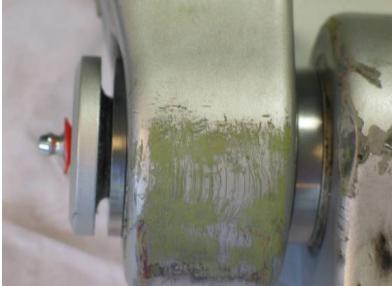
L'installation de la rondelle chanfreinée avec sa face chanfreinée en contact avec la tête de l'axe ne laisse apparaître aucun jeu.	Un espace de 4,5 mm est visible entre la tête de l'axe et la rondelle mal positionnée.
Etape 2

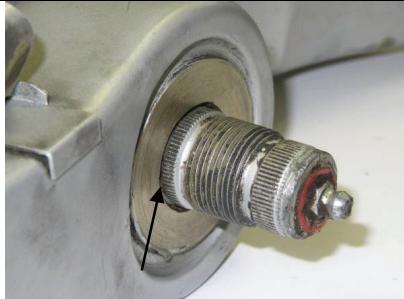
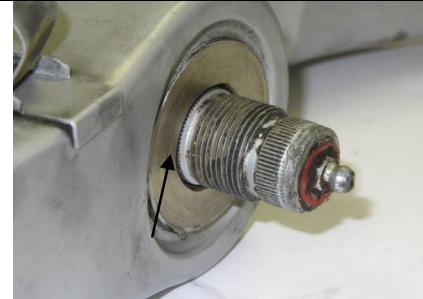
Les cannelures de l'axe apparaissent. La rondelle cannelée s'engage dans les premières cannelures de l'axe. Une fois en place cette rondelle est bloquée en rotation.	Les cannelures de l'axe n'apparaissent plus. La rondelle cannelée ne peut plus s'engager dans les cannelures de l'axe. Cette rondelle tourne alors librement en rotation.
Etape 3

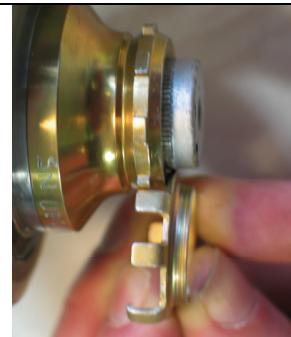
Un dépassement de l'axe d'environ 0,5 mm de cannelure est visible après l'installation de la rondelle frein.	La rondelle frein ne peut s'engager complètement sur les cannelures de l'axe. Ces dernières ne dépassent pas de la rondelle frein.

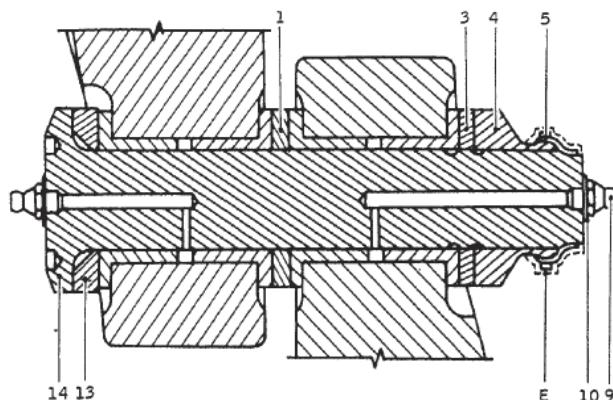
Extrait de l'AMM 32-21-15 p. Block 401

Le schéma de montage utilisé dans l'AMM 32-21-15 p. Block 401 « Nose gear torque Links – Removal/Installation » détaille précisément la position et la forme de chaque rondelle. Cependant le texte associé au schéma ne précise pas l'ordre d'installation et n'informe pas l'opérateur sur la nécessité d'installer la première rondelle avec sa face chanfreinée en vis-à-vis de la tête de l'axe. Il est demandé lors du :

- démontage, de conserver les rondelles (3), (1) et (13) (schéma ci-dessous) ;
- remontage, de réinstaller les rondelles et de se référer à l'AMM 32-21-15 p. Block 801 « Nose gear torque Links – Approved repairs » afin de mesurer le jeu entre les deux bras du compas :

Malgré la présence d'un schéma détaillé, l'absence d'indication claire et détaillée dans le texte de l'AMM du constructeur, permettant à l'opérateur de s'assurer que le montage est correct, a contribué au remontage incorrect.

A la suite de l'accident, Airbus a fourni à tous les opérateurs d'Airbus A300/A300-600/A310/AST des recommandations sur la maintenance de l'assemblage du compas de direction du train avant (Operators Information Transmission- OIT ref 999.0014/13 en date du 3 avril 2013). Cette publication insiste sur l'importance d'un assemblage correct des rondelles sur l'axe central du compas du train avant. Il est précisé qu'une mise en garde sera ajoutée dans l'AMM 32-21-15 p. Block 401 « Nose gear torque Links – Removal/Installation » lors de sa prochaine révision. L'OIT est également accompagné d'un schéma et de photos montrant le détail du montage correct.
