## Diminution non détectée de la vitesse en approche, déclenchement de la protection grande incidence

| <b>Aéronef</b> | Avion Airbus A321 immatriculé F-GTAN |
| <b>Date et heure</b> | 20 juillet 2012 vers 15 h 00 <sup>(1)</sup> |
| <b>Lieu</b> | Aérodrome de Paris Charles de Gaulle (95) |

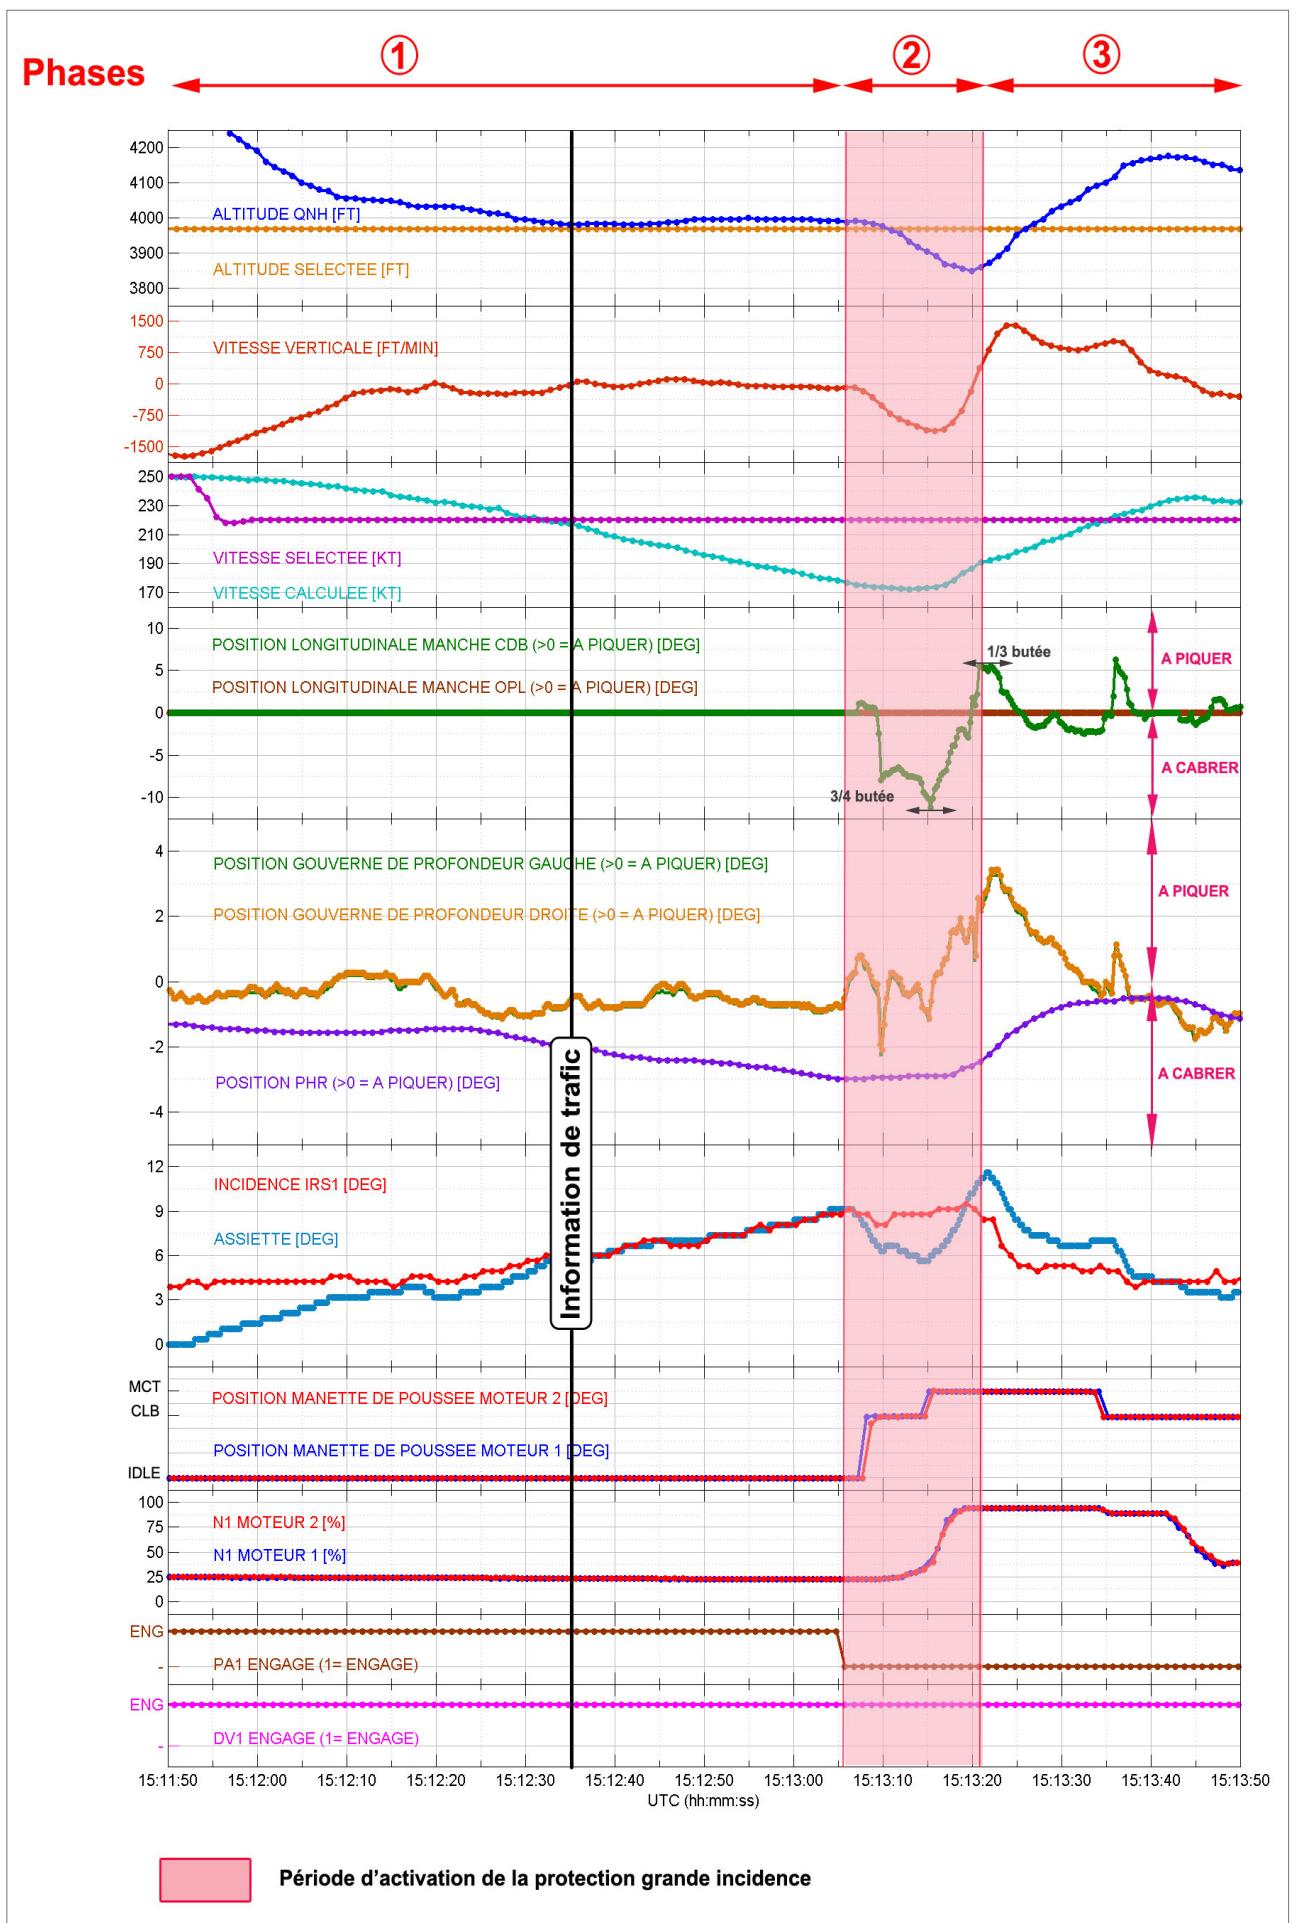
La suite du vol est décomposée en trois phases (cf. graphe page 3).

Durant cette phase de vol les manettes de poussée sont sur IDLE. L'assiette et l'angle d'incidence augmentent progressivement, la vitesse décroît et l'altitude reste stable à 4 000 ft.

L'altitude atteint un minimum de 3 840 ft QNH. Alors que la poussée se stabilise vers 94 %, la vitesse augmente. La pente de l'avion devient positive et l'assiette longitudinale augmente. Alors qu'elle atteint 11°, le PF donne un ordre à piquer pendant environ trois secondes, pour contrer le moment à cabrer généré par la poussée des moteurs. Cette action désactive la protection grande incidence, sans que le PF en ait eu conscience.

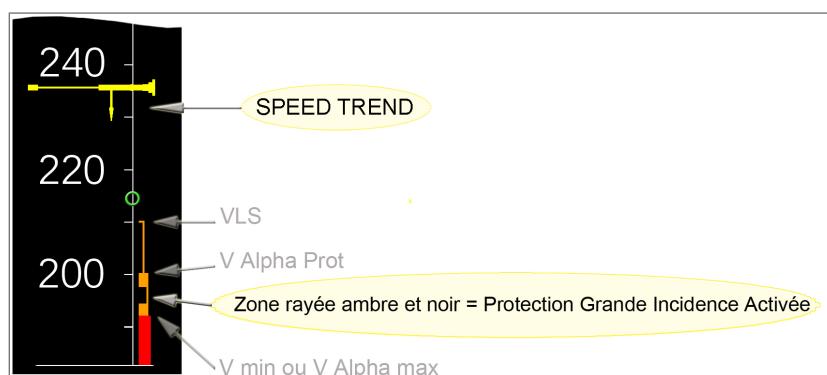
La décélération de l'avion est matérialisée sur le bandeau de vitesse par une flèche jaune descendante appelée « SPEED TREND ».

L'activation de la protection grande incidence est matérialisée sur le bandeau de vitesse par une zone rayée ambre et noir. Son activation n'est pas signalée par une indication sonore spécifique.

La déconnexion automatique de l'AP, consécutive au dépassement de l'incidence Alpha Prot plus un degré, déclenche un message d'alarme (Master Warning) et « Cavalry Charge ».
