**Interruption du décollage au treuil à faible hauteur,  
atterrissage dur, en instruction**<sup>(1)</sup>Heure locale.

<b>Aéronef</b>	Planeur SN CENTRAIR 34C immatriculé F-CJBF
<b>Date et heure</b>	Jeudi 5 juillet 2012 à 14 h 42 <sup>(1)</sup>
<b>Exploitant</b>	Club
<b>Lieu</b>	Aérodrome Tours-le-Louroux (37)
<b>Conséquences et dommages</b>	Instructeur blessé, planeur fortement endommagé

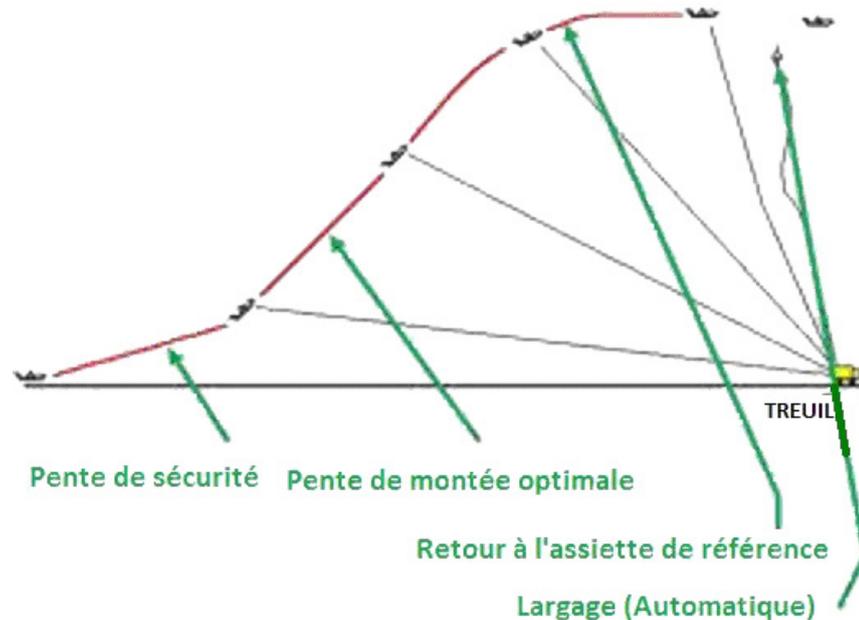
Le décollage au treuil comporte 5 phases :

- ❑ le roulage ;
- ❑ la « pente de sécurité » ou « 1<sup>ère</sup> assiette » qui a pour but d'avoir une vitesse suffisante pour palier un arrêt du treuillage ou une rupture du câble ;
- ❑ la « pente de montée » ou « 2<sup>ème</sup> assiette » qui permet le gain d'altitude tout en conservant la vitesse déjà acquise ;
- ❑ le retour à l'assiette de référence ou vol normal ;
- ❑ le largage (automatique) du câble.
