**Turbulences fortes en croisière,  
perte de contrôle momentanée de la trajectoire par l'équipage**

<b>Aéronef</b>	Avion Airbus A330-200 immatriculé F-GZCG
<b>Date et heure</b>	27 février 2012 à 00 h 48 <sup>(1)</sup>
<b>Exploitant</b>	Air France
<b>Lieu</b>	En croisière au FL360, au-dessus de la Tanzanie
<b>Nature du vol</b>	Transport public Service régulier international de passagers
<b>Equipage (de conduite)</b>	Commandant de bord (PF) ; copilote (PNF)
<b>Conséquences et dommages</b>	Un passager et un PNC légèrement blessés

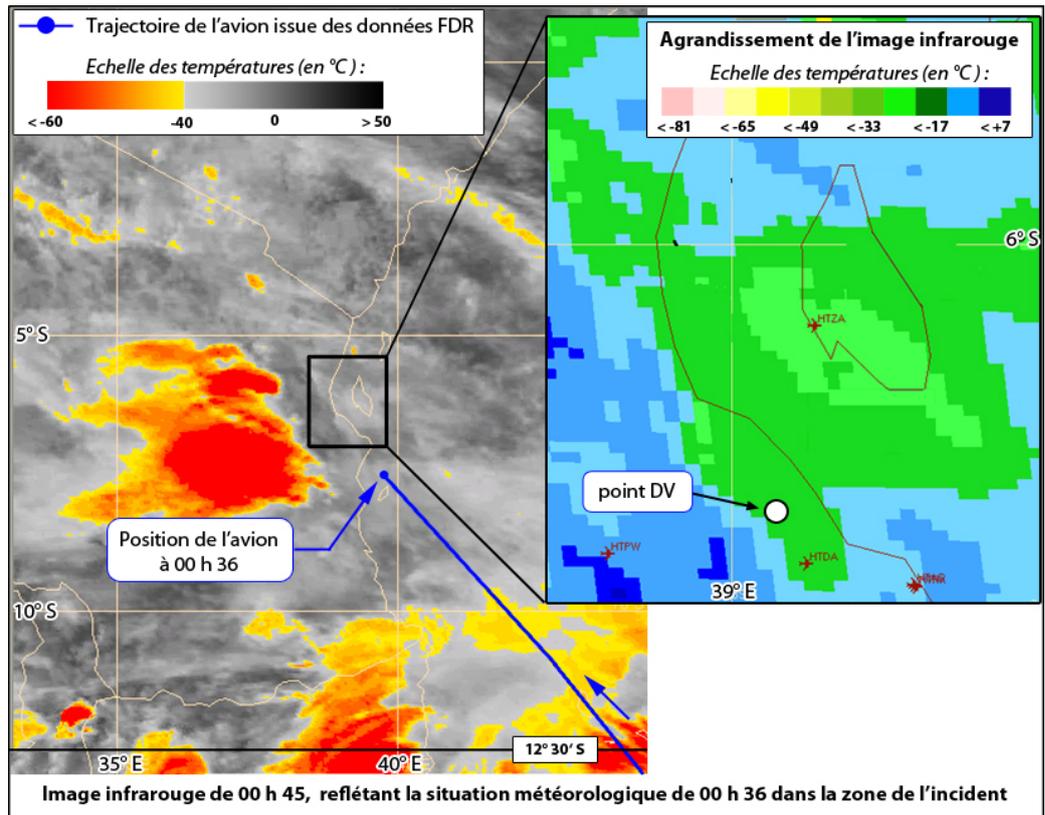
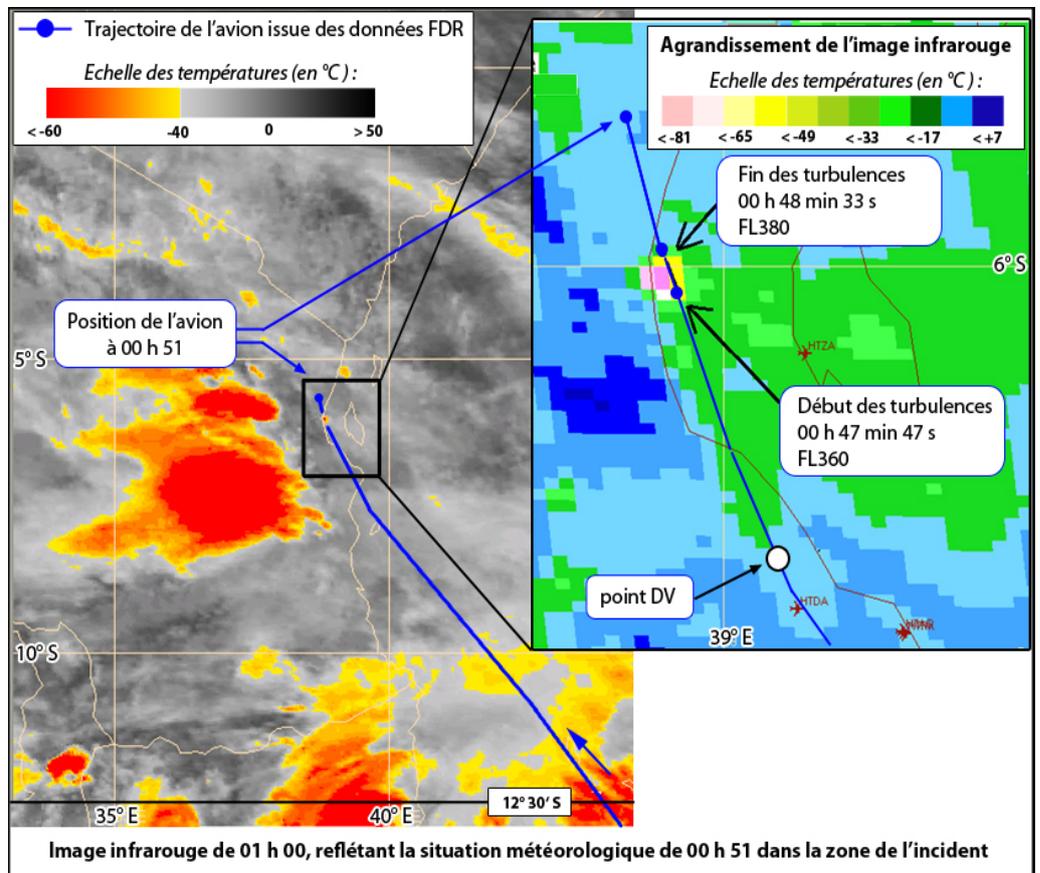
Figure 2 : images infrarouges et position de l'avion

Sur l'image correspondant à la situation de 00 h 36, on observe une couverture nuageuse dont le sommet est situé vers les FL280/300 (couleur vert foncé). La cellule est vraisemblablement en formation, mais encore indétectable par le radar à ce moment. Sur l'image correspondant à la situation de 00 h 51, on distingue des sommets de nuages situés entre le FL360 et le FL450 (points roses). La cellule convective, de dimension relativement petite, n'est donc pas visible sur l'image de 00 h 45 mais est facilement détectable sur l'image de 01 h 00.

Ainsi, il s'agit d'une évolution particulièrement rapide d'une cellule orageuse isolée. L'évolution de cette cellule en vaste amas convectif dans les heures qui suivent peut laisser suggérer la présence de fortes ascendances et de turbulences fortes. De plus, la rapidité de sa croissance pourrait expliquer les phénomènes violents rencontrés, liés au dynamisme et non à la taille de la cellule.

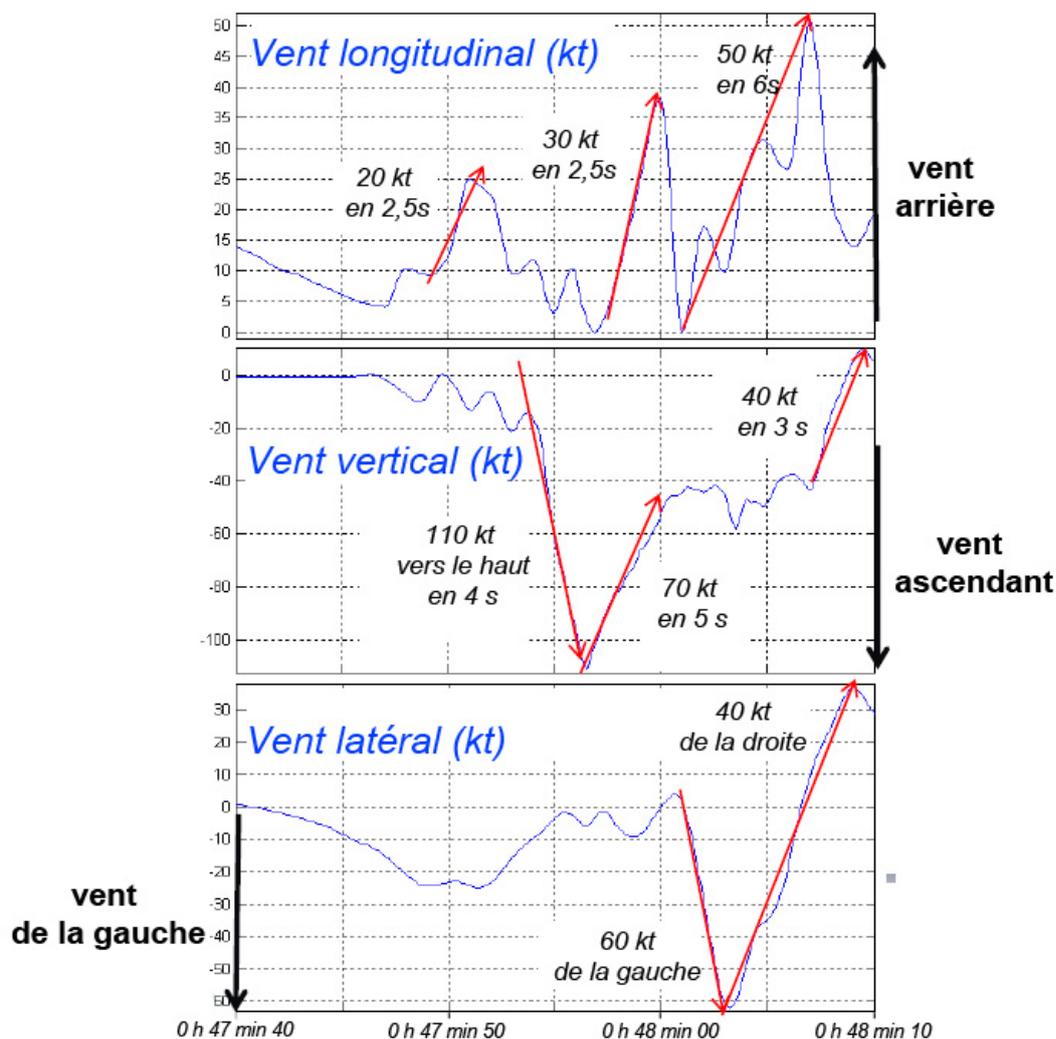
La reconstruction du vent a été effectuée par le constructeur.

L'avion a ainsi rencontré un phénomène de turbulence très dynamique et de très grande intensité, sur les trois axes.
