**Perte de puissance du moteur en descente, rupture du train avant consécutif
à un atterrissage d'urgence**

Aéronef	Avion Fournier RF6 immatriculé F-GADT
Date et heure	Club ⁽¹⁾
Exploitant	Dimanche 23 décembre 2012 vers 16 h 15
Lieu	Aérodrome de Biarritz (64)
Conséquences et dommages	Train avant et hélice endommagés

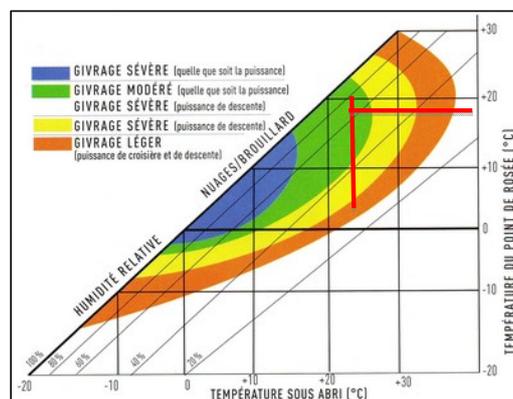
L'hypothèse d'un givrage carburateur ne peut être retenue, compte tenu des abaques températures / point de rosée.
