Collision avec la végétation lors d'un atterrissage interrompu

Aéronef	Avion Cessna 172 immatriculé F-GNER
Date et heure	Mercredi 5 septembre 2012 à 7 h 55 ⁽¹⁾
Exploitant	Club
Lieu	Aérodrome de Coëx (85)
Conséquences et dommages	Avion détruit

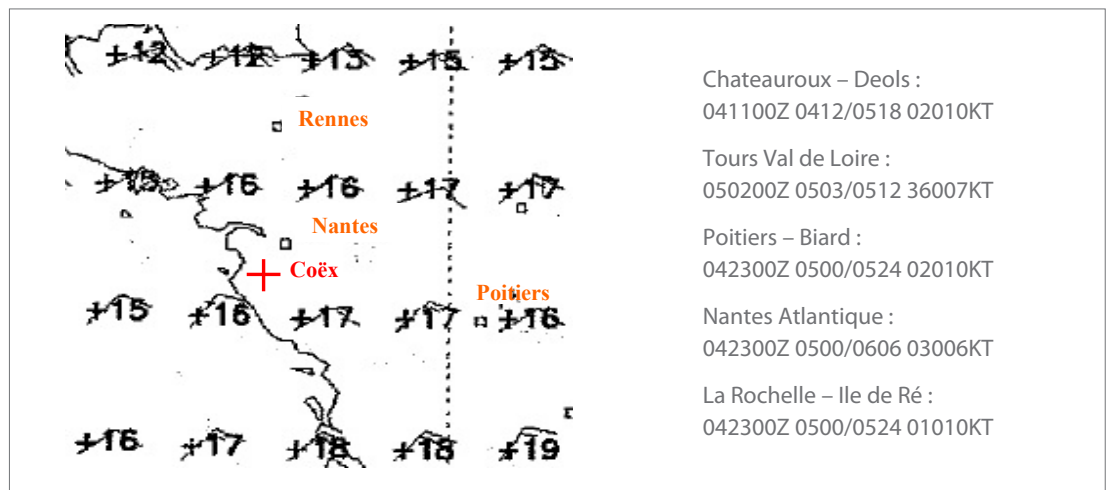
Le pilote avait établi un dossier météorologique. Celui-ci comportait les messages d'observations et de prévisions émis avant 4 h 00 et incluait également la carte TEMSI valide à 6 h 00 et la carte WINTEM valide à 9 h 00. Ces renseignements montraient un vent de secteur nord pour environ 10 kt.

Extraits du dossier météorologique du pilote : Carte WINTEM et TAF
