# Rapport

Accident survenu le **5 mai 2012**  
**à proximité de l'aérodrome de Saint Martin Grand Case (971)**  
**à l'avion Piper PA 42**  
immatriculé **F-GXES**  
exploité par **Transports Aériens InterCaraïbes**

Bureau d'Enquêtes et d'Analyses  
pour la sécurité de l'aviation civile

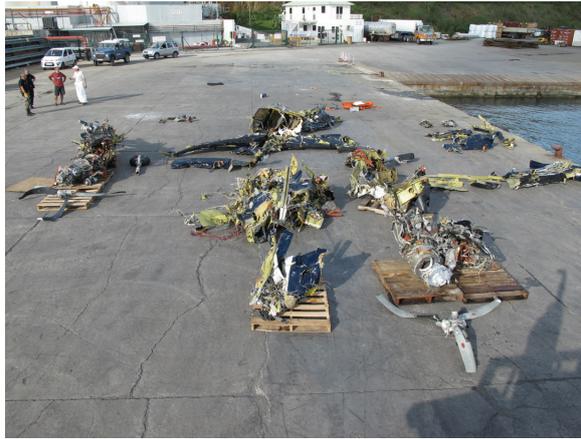
L'importance des endommagements constatés sur l'épave indique que l'avion a heurté la surface de la mer avec une très forte énergie. La faible dispersion des débris et la forte compression de l'avant vers l'arrière observée sur l'ensemble des débris indiquent que l'avion avait une attitude fortement à piquer au moment de la collision avec la surface de la mer.

Reconstitution des pièces principales de l'avion

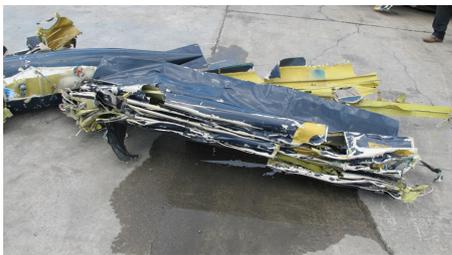
Compression du bord d'attaque de la demi-voilure gauche

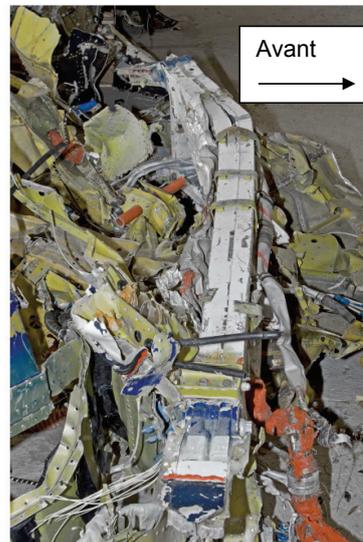
Déformation du longeron principal

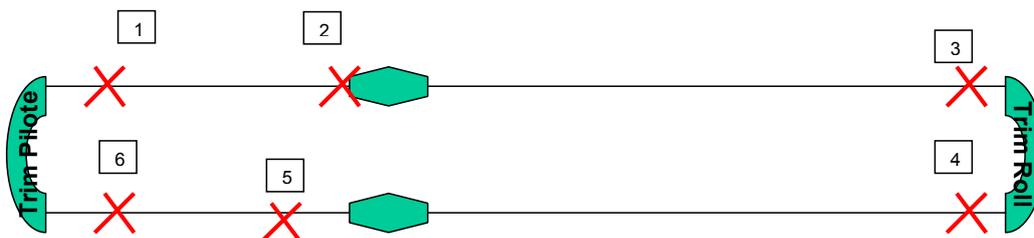
La longueur des câbles est conforme.

Au niveau des deux tambours pilote et gouverne, les enroulements sont similaires (9 tours environ à gauche et 9 tours à droite). Le compensateur de roulis était donc proche du neutre.

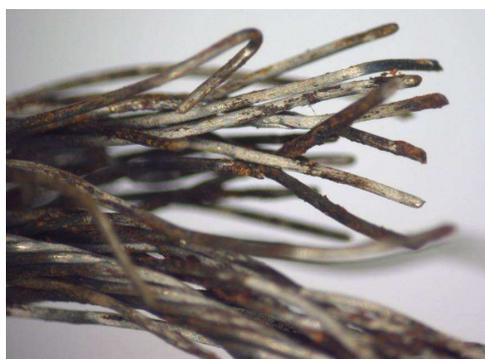
Rupture n°5 – Trim de roulis

Les six ruptures ont toutes été réalisées de façon statique, par surcharge lors de l'évènement. Un cliché macroscopique de chacune est présenté ci-dessous :

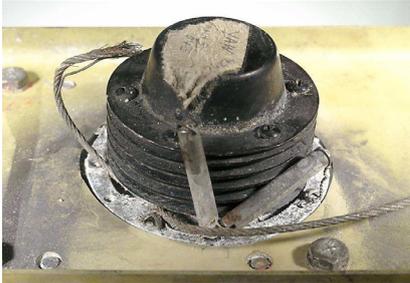
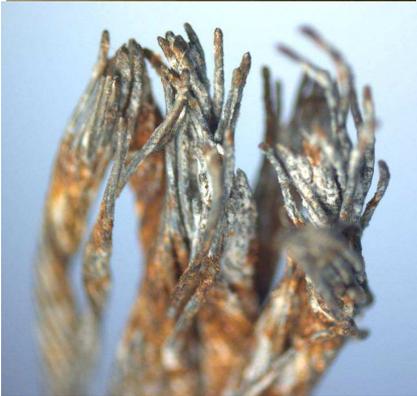
Rupture n°1 - Lacet

Les ruptures repérées 1 et 2 ont été réalisées de façon statique, par surcharge lors de l'évènement. La troisième a été réalisée par les plongeurs lors du repêchage de l'épave au moyen d'une pince et était signalée « coupée ».

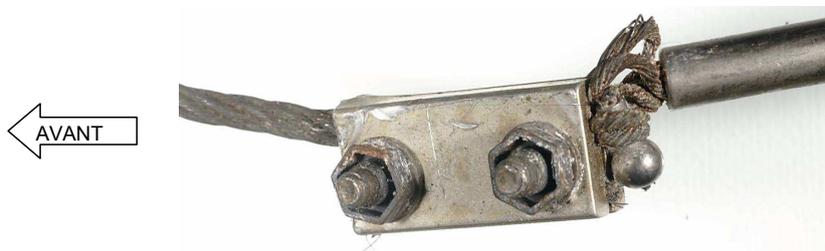
La particularité identifiée est la position du serre-câble sur le câble droit. Le serre-câble a glissé le long du câble principal, après la rupture du câble repérée n°1. Ce constat est confirmé par les plis visibles en arrière du serre-câbles (clichié ci-dessous).

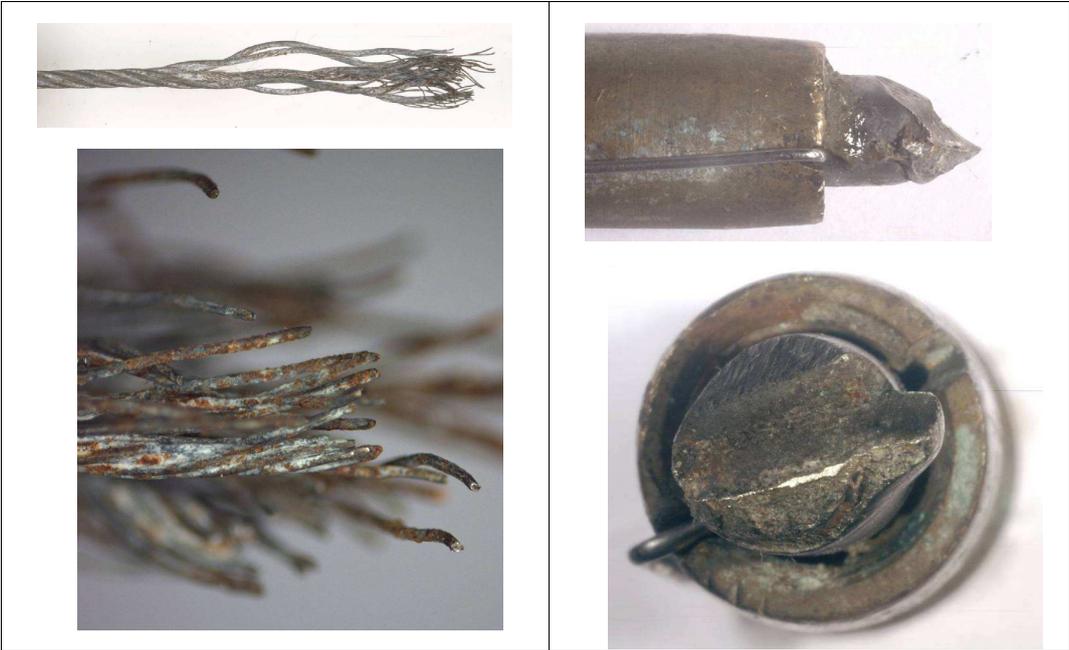
Les ruptures n°1 et 3 ont été réalisées de façon statique, par surcharge lors de l'évènement.

Rupture n°1 - Tangage

Rupture n°2 - Tangage

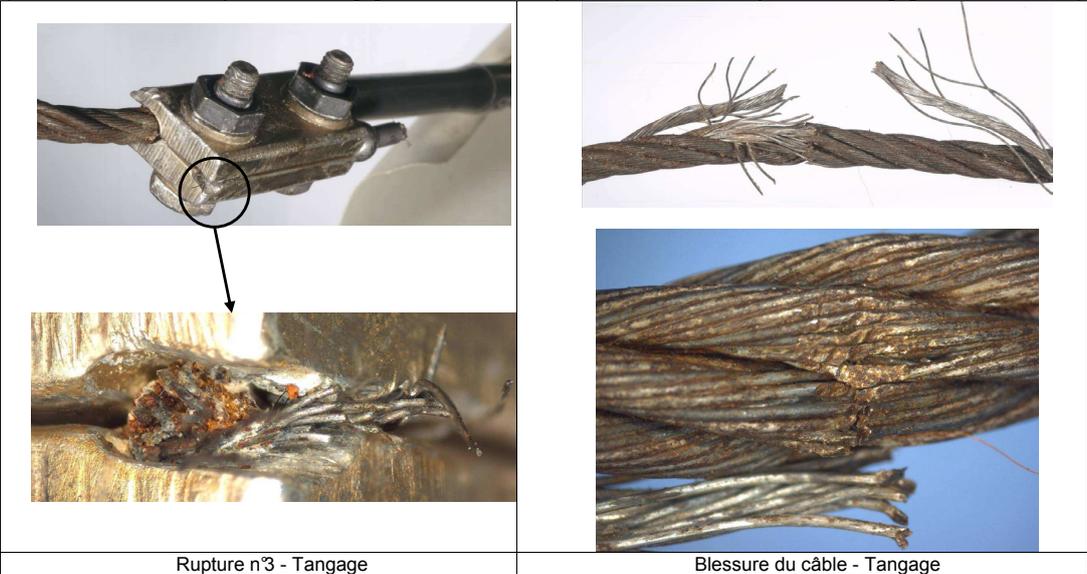
Rupture n°3 - Tangage

Blessure du câble - Tangage

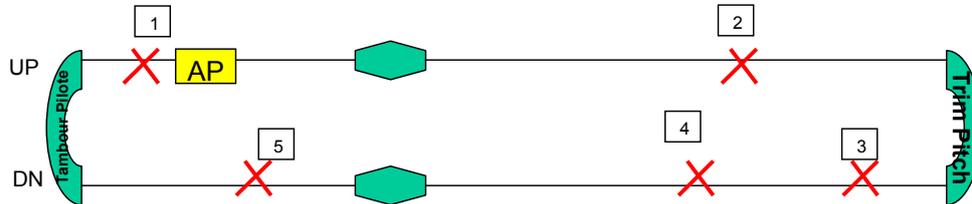
La longueur des câbles est conforme. L'enroulement du câble DOWN dans le tambour pilote est d'environ 3 tours à gauche et 14 tours à droite. L'enroulement du câble UP dans le tambour arrière est d'environ 9 tours à gauche et 8 tours à droite. Le compensateur de tangage n'était donc pas au neutre.

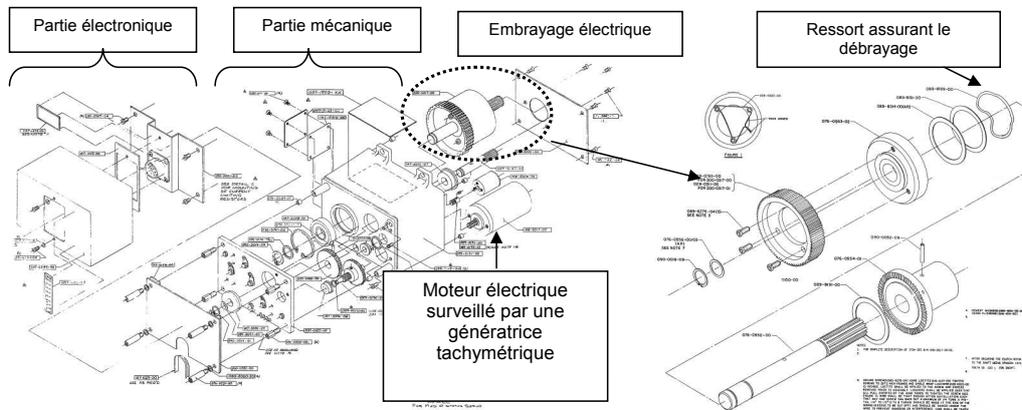
La seule particularité identifiée est la rupture du ressort de débrayage sur la servocommande de profondeur. Bien que ce ressort soit rompu, le débrayage et l'embrayage de la servocommande s'effectuent normalement. Au vu de ce résultat et en raison de la corrosion, il n'a pas été décidé de déterminer par fractographie le mode de rupture du ressort.
