**Rupture probable de la commande de profondeur lors du roulement  
au décollage, arrêt-décollage, sortie longitudinale de piste,  
incendie, en instruction**

<b>Aéronef</b>	Avion Robin DR 400-120 immatriculé F-GXGB
<b>Date et heure</b>	Jeudi 15 mars 2012 à 13 h 40 <sup>(1)</sup>
<b>Exploitant</b>	Club
<b>Lieu</b>	Aérodrome de Sarreguemines Neunkirch (57), piste 05R non revêtue, TODA 714 m
<b>Conséquences</b>	Avion détruit

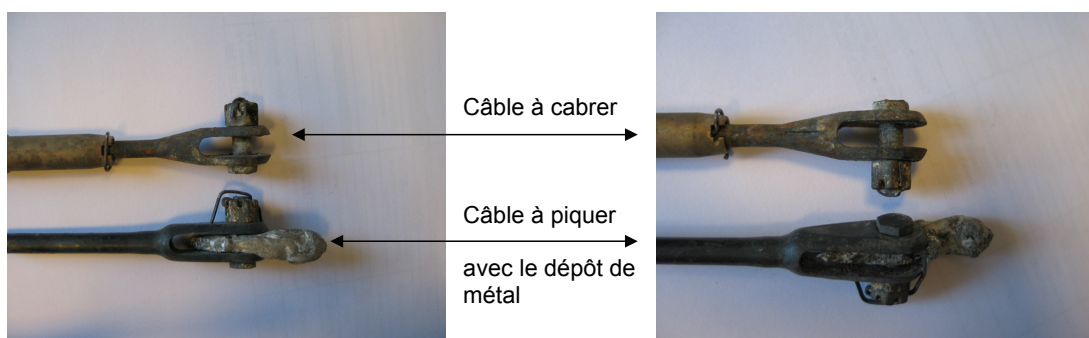
- ❑ les traces de roulement des 3 roues de l'avion étaient visibles sur l'herbe, de 350 m du seuil de la piste 05 jusqu'à l'épave ;
- ❑ le train avant s'est affaissé lors du passage d'un fossé perpendiculaire à la piste, en dehors des servitudes de l'aérodrome ;
- ❑ la continuité de la chaîne de la commande de profondeur a été trouvée interrompue au niveau de la liaison des câbles à piquer et à cabrer avec le guignol de la gouverne de profondeur. Celui-ci a fondu lors de l'incendie et n'a donc pu être examiné ;

Vues rapprochées des deux extrémités des câbles de la commande de profondeur

- ❑ le dépôt de métal fondu qui est resté emprisonné dans la chape du câble à piquer (photo ci-dessus) indique que la liaison était conforme entre cette chape et le bras inférieur du guignol de profondeur avant l'incendie ;
- ❑ l'absence de matière fondue dans la chape supérieure du câble à cabrer (photo ci-dessus) montre que le guignol s'est probablement désolidarisé de la fixation avant l'incendie.

A basse température, ils se rétractent. Il en résulte une tension d'autant plus importante que le froid est intense. Les variations de température dans la journée vont entraîner des changements importants de tension. Ces efforts répétés sur l'alliage à base d'aluminium du guignol de la commande de profondeur peuvent alors engendrer un endommagement au niveau du trou de liaison du guignol pouvant aller jusqu'à la rupture.

L'accident est probablement dû à la rupture de l'extrémité supérieure du guignol de la commande de profondeur lors de la phase de décollage.

La période récente de froid intense a contribué à une tension accrue des câbles de la commande de profondeur. Cette tension est sans doute à l'origine d'une usure prématurée de l'extrémité du guignol de la gouverne de profondeur.
