**Collision avec une clôture lors d'un posé-décollé,
atterrissage de précaution, en instruction**

Aéronef	Avion Robin DR400-120 immatriculé F-GGHX
Date et heure	Mardi 26 juin 2012 à 18 h 45 ⁽¹⁾
Exploitant	Club
Lieu	Aérodrome de Chavenay Villepreux (78)
Conséquences	Aéronef fortement endommagé

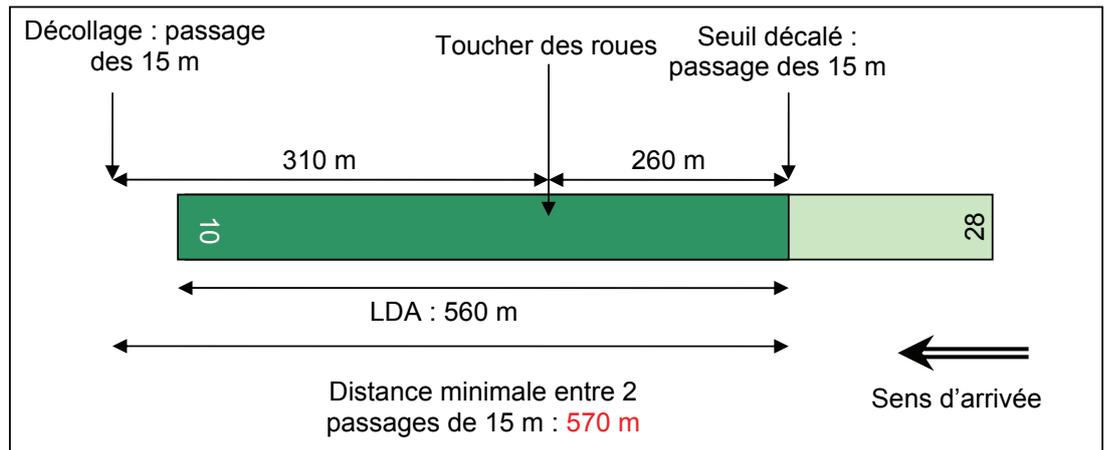
La distance disponible à l'atterrissage en piste 28 est de 560 m. En passant le seuil décalé à une hauteur réglementaire de 15 mètres, le toucher des roues s'effectue donc 300 mètres avant la fin de la piste. En considérant un redécollage immédiat, le passage des 15 mètres s'effectuerait 10 mètres environ après l'extrémité de piste. La clôture de l'enceinte de l'aérodrome, haute de 1,20 m est située à 8,40 m de l'extrémité de piste.

Les résultats ci-après ont été calculés pour les conditions du jour (masse avion 840 kg, hélice petit pas, température 21 °C et piste non revêtue) à partir du manuel de vol.

Distances théoriques pour effectuer un posé-décollé d'après le manuel de vol
