**Givrage des carburateurs, atterrissage forcé en campagne,
collision avec un poteau de clôture lors du roulement à l'atterrissage**

Aéronef	Avion Tecnam P2002 immatriculé F-GYJF
Date et heure	Lundi 9 avril 2012 à 15 h 00 ⁽¹⁾
Exploitant	Club
Lieu	Chenimenil (88)
Conséquences et dommages	Pilote légèrement blessé, avion endommagé

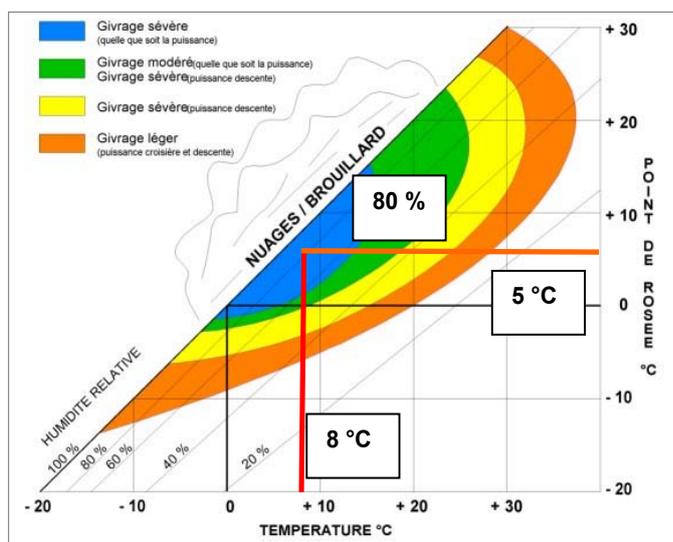
La courbe de risque de givrage carburateur ci-après indique que, compte tenu des conditions météorologiques, le risque de givrage du carburateur était sévère, quelle que soit la puissance du moteur affichée.

Courbe de givrage du carburateur (Avgas 100LL)

Le Tecnam est équipé d'un moteur Rotax 912 S à deux carburateurs fonctionnant à l'essence sans plomb SP98. Des études⁽²⁾ montrent que ce type de carburant est susceptible de provoquer un givrage du carburateur à des températures plus élevées et un taux d'humidité plus faible que pour de l'Avgas 100LL pour lequel est défini le schéma ci-contre.

Il serait bénéfique de sensibiliser les pilotes sur le risque de givrage du carburateur lors de descente prolongée avec un régime du moteur au ralenti.
