Passage dans une couche nuageuse, collision avec la surface de la mer lors d'un vol de largage de parachutistes

Aéronef	Avion Pilatus PC-6/B2-H2 immatriculé F-GMJG
Date et heure	18 août 2012 à 18 h 44 ⁽¹⁾
Exploitant	Société
Lieu	Au large de Granville (50)
Nature du vol	Aviation générale (travail aérien)
Personne à bord	Pilote
Conséquences et dommages	Pilote blessé, avion détruit

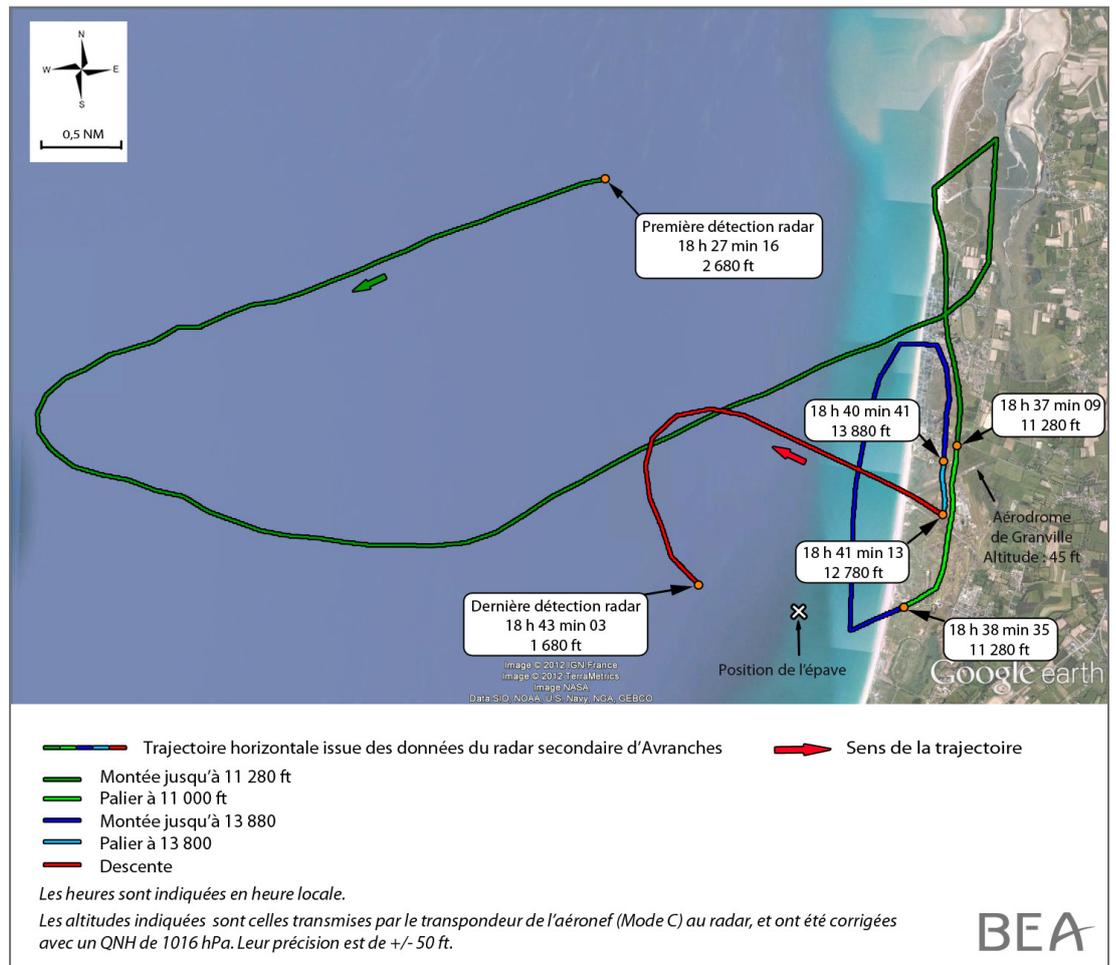
Le pilote décolle vers 18 h 24 de la piste 25 de l'aérodrome de Granville Mont-Saint-Michel pour un vol de largage de parachutistes à la verticale de l'aérodrome au FL115 et au FL135. A 18 h 36, un employé de la société au sol demande au pilote sur la fréquence de l'aérodrome s'il voit « *la brume de mer qui rentre au sol* ». Le pilote lui répond qu'il la voit et la surveille. Il indique également : « *on voit carrément la zone, il n'y a aucun problème...* ». L'employé lui répond que « *au sol, ils sont un peu sceptiques* » et propose au pilote de demander l'avis aux parachutistes avant le largage. A 18 h 38, l'employé indique au pilote que « *la brume rentre à Mach 2, je ne sais pas s'ils vont avoir visuel* ». Le pilote répond que les parachutistes sont d'accord pour sauter et que le largage au FL115 a débuté. A 18 h 39, le largage est terminé et le pilote indique que « *c'était carrément visuel* ». Le largage au FL135 débute deux minutes plus tard selon une route sud. A l'issue du largage, le pilote débute la descente et vire à droite vers le nord-ouest. Le taux de descente atteint plus de 6 000 ft/min. Le pilote annonce qu'il passe le FL100 en descente et que « *ce sera pour une 07* ». A une altitude d'environ 7 000 ft, il vire vers la gauche. Le taux de descente reste proche de 6 000 ft/min pendant le virage. A 18 h 42, le directeur technique de la société demande au pilote si les parachutistes « *redescendent avec l'avion* ». A la suite de la réponse du pilote annonçant qu'ils ont déjà sauté, le directeur technique indique alors que « *c'est encore clairsemé, ça marche* ». A 18 h 43, le pilote annonce qu'il passe 3 000 ft en descente et que « *ce sera pour une 07* ». Quelques secondes plus tard, à une altitude d'environ 1 500 ft, l'avion pénètre dans une couche nuageuse, poursuit la descente puis entre en collision avec la mer, sans perte de contrôle du pilote.

L'avion est retrouvé en mer à une distance d'environ 1,1 NM du seuil de la piste 07. Les commandes du moteur au poste de pilotage sont toutes positionnées vers l'avant. L'examen de l'hélice indique que le moteur délivrait de la puissance. L'examen de l'avion montre que le compensateur de profondeur est réglé à cabrer et que les volets sont en configuration atterrissage.

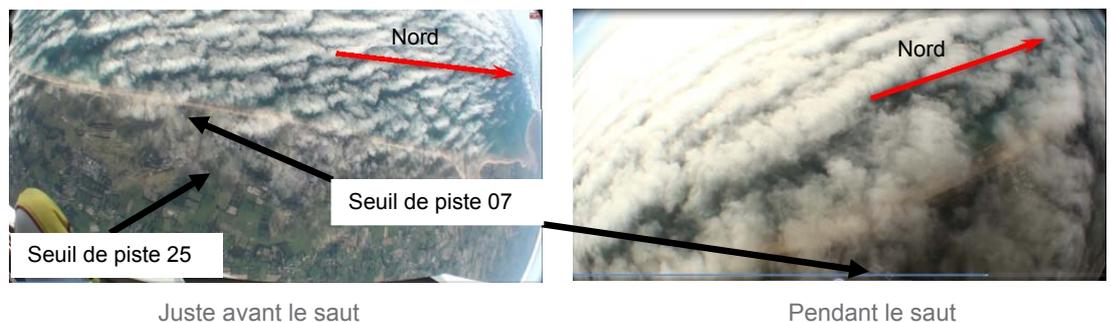
Aux abords de l'aérodrome, des stratus bas, présents en mer entre les Iles anglo-normandes et le nord-ouest du Cotentin, descendaient vers le sud et touchaient le littoral de la côte ouest du Cotentin. Au contact du littoral, l'évolution diurne⁽³⁾ transformait les stratus bas en stratocumulus. Sur la mer, la couche nuageuse était ainsi plus épaisse que celle se trouvant en contact avec la terre. Les conditions météorologiques aux abords de l'aérodrome ont évolué de la façon suivante à :

- 18 h 30 : les stratus bas n'avaient pas encore atteint l'aérodrome. Lors du décollage, le vent indiqué par l'agent AFIS au pilote a été du 340° pour 8 kt.
- 18 h 45 : les stratus bas recouvrent une partie de l'aérodrome. Les conditions nuageuses et la visibilité estimées aux abords de l'aérodrome étaient les suivantes :
 - visibilité :
 - littoral côté terre : probablement proche de 10 km ;
 - littoral côté mer : probablement entre 1,5 et 3 km, voire inférieure à 1 km ;
 - nuages :
 - littoral côté terre : 3 à 5 octas de stratocumulus ayant une base vers 250-300 m et un sommet probablement vers 500 m ;
 - littoral côté mer : probablement 7 à 8 octas de stratus ayant une base inférieure à 30 m et un sommet probablement vers 300-500 m.
- 19 h 00 : l'aérodrome ne se trouvait plus sous une couche nuageuse.

Un film enregistré lors du saut d'un parachutiste permet de voir la couche nuageuse décrite précédemment et son évolution.
