**Atterrissage dur, basculement et rebond de la nacelle,
éjection d'un passager**

Aéronef	Ballon Cameron Balloons Z-750 immatriculé F-HDJH
Date et heure	19 août 2012 vers 18 h 30 ⁽¹⁾
Exploitant	Air Magic, SARL Flying Circus
Lieu	Feings (41)
Nature du vol	Transport public non-régulier de passagers
Personnes à bord	Pilote, personnel complémentaire de bord, 32 passagers
Conséquences et dommages	Un passager décédé

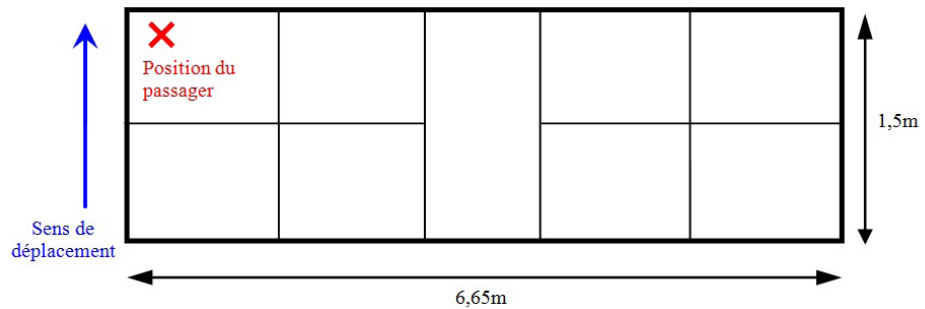
Schéma de la nacelle

La nacelle est équipée de huit compartiments d'environ 1 m², pouvant accueillir chacun quatre passagers⁽³⁾. Chaque compartiment est équipé :

- de coussins de protection sur les parois ;
- de poignées permettant aux passagers de se tenir lors de l'atterrissage⁽⁴⁾ ;
- d'un tapis en mousse haute densité, recouvrant le plancher.

La corpulence et la force physique du passager, ainsi que l'exiguïté des compartiments de la nacelle ne lui permettaient probablement pas de simultanément s'accroupir et se tenir aux poignées avant l'impact avec le sol.

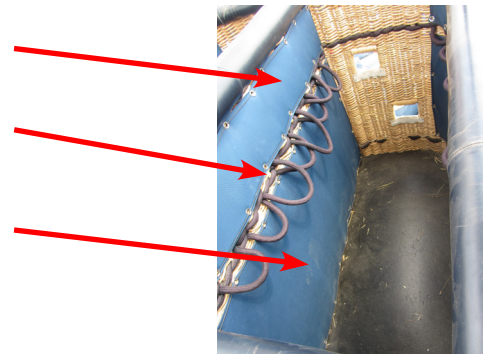
Nacelle similaire à celle du F-HDJH

La nacelle dispose d'un variomètre afin de contrôler la vitesse verticale et de patin de glissement pour l'atterrissage. L'enveloppe est pourvue d'un système de dégonflement rapide (RDS).
