Perte de contrôle, rupture en vol

Aéronef	Avion Dyn'aéro MCR Sportster immatriculé F-PSLX, équipé d'un pilote automatique et d'un EFIS
Date et heure	Vendredi 20 juillet 2012 à 16 h 30 ⁽¹⁾
Exploitant	Privé
Lieu	Fresselines (19)
Conséquences	Pilote décédé, avion détruit

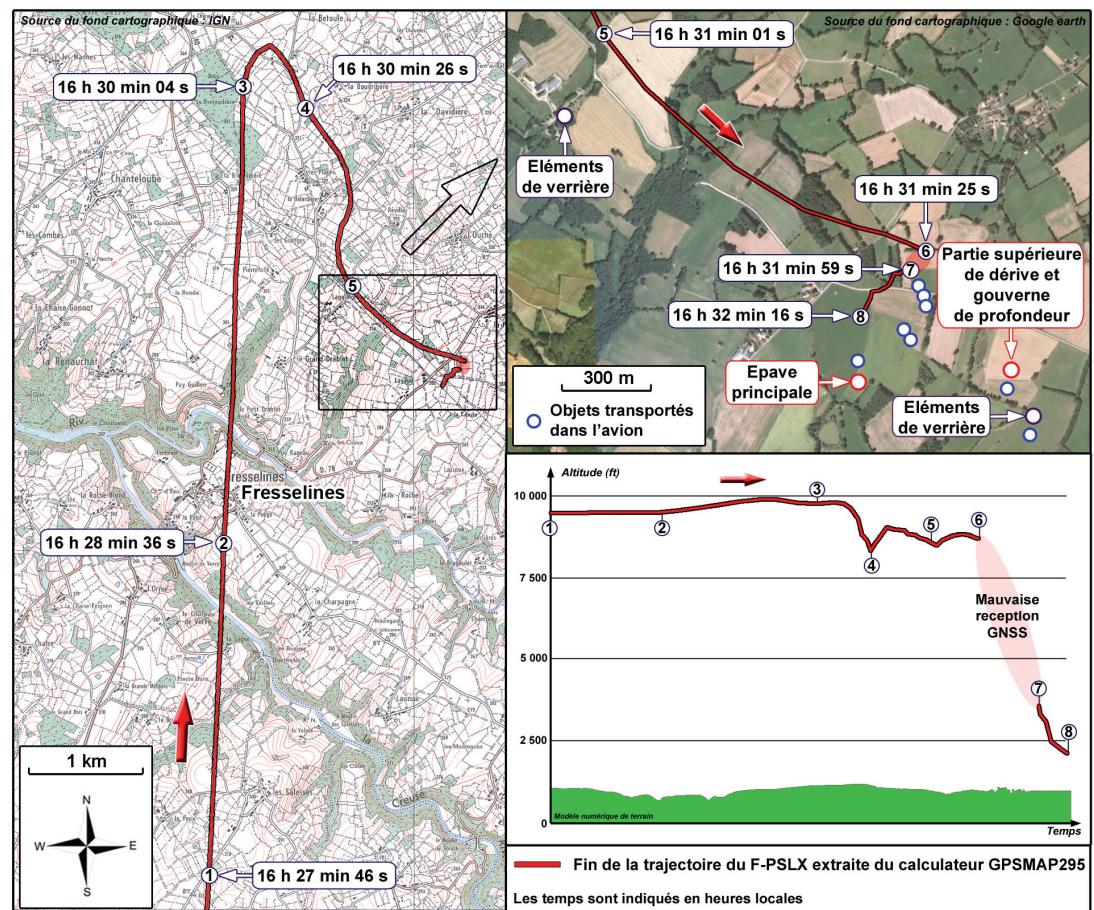
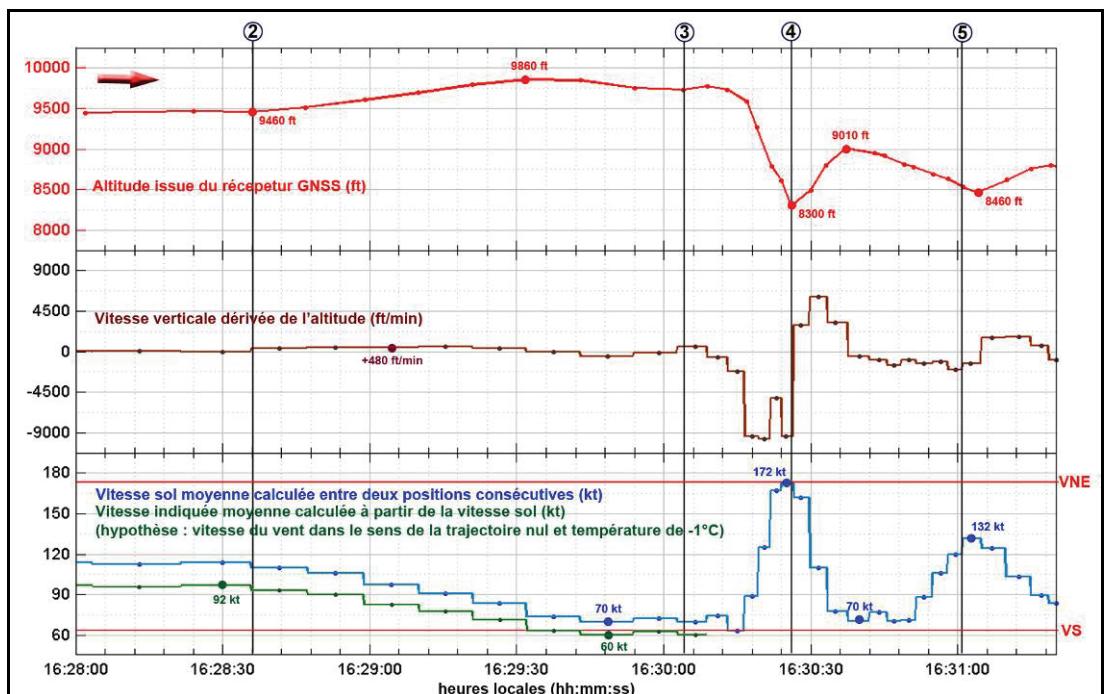
- les segments de trajectoire en ligne droite sont parfaitement rectilignes, indiquant probablement une utilisation du pilote automatique, jusqu'au point ③ de la trajectoire ci-après ;

- entre les points ② et ③, l'altitude augmente progressivement du FL 93 au FL 97 en une minute environ. Dans cette période, la vitesse sol diminue jusqu'à un minimum de 70 kt⁽²⁾, ce qui correspond à une vitesse indiquée de l'ordre de 60 kt, compte-tenu des conditions du jour ;

- à partir du point ③, la trajectoire vire à droite vers une route orientée à 150°. La première partie du virage, de grand rayon, à altitude constante, peut indiquer une tentative de demi-tour. Au cours de ce virage l'altitude diminue brutalement jusqu'à un minimum de 8 300 ft (point ④). A ce point, la vitesse sol calculée atteint un maximum de 172 kt⁽³⁾ ;

- à partir du point ④, l'altitude augmente à nouveau jusqu'à un maximum de 9 010 ft, indiquant que l'avion est contrôlé, puis évolue entre 8 400 et 9 000 ft, tandis que la route s'oriente au sud puis au sud-est. La vitesse sol évolue entre 70 et 132 kt ;

- au point ⑥, la trajectoire devient un piqué prononcé jusqu'au sol.

Au sol, la partie supérieure de la dérive, attachée à la gouverne de profondeur, est retrouvée à environ 500 m de l'épave principale. De nombreux objets provenant de la cabine sont dispersés sur une zone étendue. Des éléments de la verrière sont retrouvés à environ 1 300 m en amont de l'épave principale, selon le sens de la trajectoire (à proximité du point ⑤).
