Collision avec une ligne électrique lors d'un baptême de l'air, incendie

Aéronef	Montgolfière Schroeder Fire Balloon GmbH, modèle G34/24 immatriculé F-HTML
Date et heure	Dimanche 13 mai 2012 à 6 h 50 ⁽¹⁾
Exploitant	Société
Lieu	Charly-sur-Marne (02)
Conséquences et dommages	3 décédés, 1 blessé, aéronef détruit

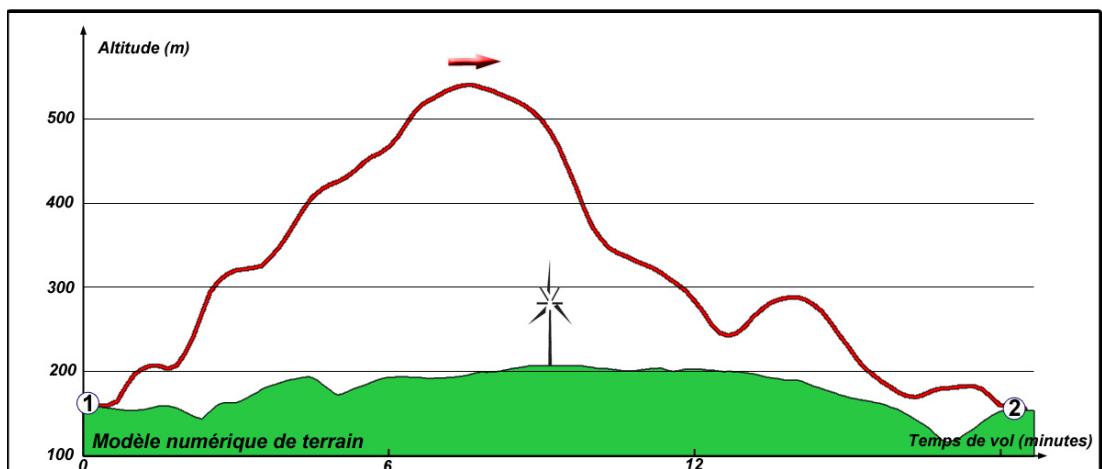
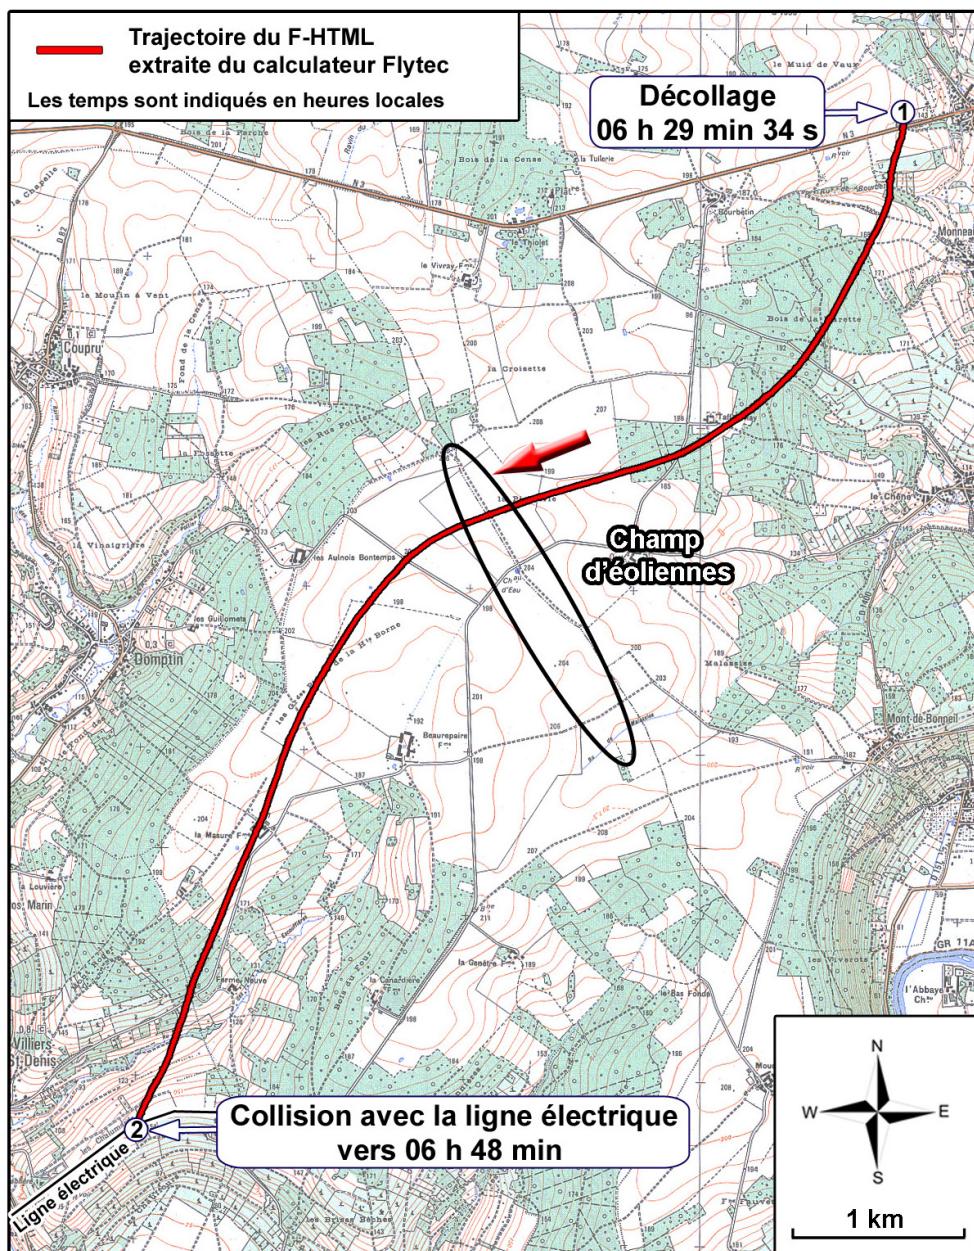
Peu après le décollage, la montgolfière franchit une ligne de crête sur laquelle est située une rangée d'éoliennes hautes de 120 m puis redescend près du sol. Après 18 minutes de vol, la montgolfière survole un coteau de vignes surplombant la vallée de la Marne et le village de Charly-sur-Marne. Elle heurte à hauteur du cadre supportant les brûleurs, une ligne électrique moyenne tension (20 000 volts) haute de 8 à 10 m puis glisse le long des câbles jusqu'au poteau suivant provoquant des courts circuits suivi d'un violent incendie.

Deux des câbles de la ligne électrique sont rompus par fusion due aux courts circuits entre les câbles.

Le pilote aperçoit la ligne électrique en travers de la trajectoire de la montgolfière aussitôt après avoir été averti de sa présence par l'un des passagers. Il remet alors les gaz en actionnant les brûleurs pour reprendre de la hauteur. Compte tenu de l'inertie de la montgolfière et de la détection tardive de la présence de la ligne, il ne peut l'éviter. Deux des câbles électriques se touchent et des arcs se produisent provoquant la dégradation d'une durite et l'inflammation du gaz libéré sous pression ainsi que l'embrasement de la nacelle. Les deux câbles de sustentation de la nacelle se rompent par fusion et le plancher bascule. Le ballon s'est ensuite élevé sous l'effet conjugué de la chaleur induite de la remise de gaz précédant la collision et de l'allègement de la nacelle.

L'accident est dû à la réalisation d'un vol à basse hauteur et à la détection tardive de la présence d'une ligne électrique par le pilote.

La volonté de franchir la ligne électrique malgré sa proximité plutôt que d'effectuer un atterrissage d'urgence a contribué aux conséquences de l'accident.
