## Panne de régulation carburant, collision avec un obstacle lors de l'atterrissage

<b>Aéronef</b>	Hélicoptère Eurocopter AS350B3 immatriculé F-OHOR
<b>Date et heure</b>	4 juillet 2012 vers 10 h 25 <sup>(1)</sup>
<b>Exploitant</b>	HELICOJYP
<b>Lieu</b>	Cayenne (971)
<b>Nature du vol</b>	Transport public
<b>Personnes à bord</b>	Pilote, trois passagers
<b>Conséquences et dommages</b>	Hélicoptère détruit

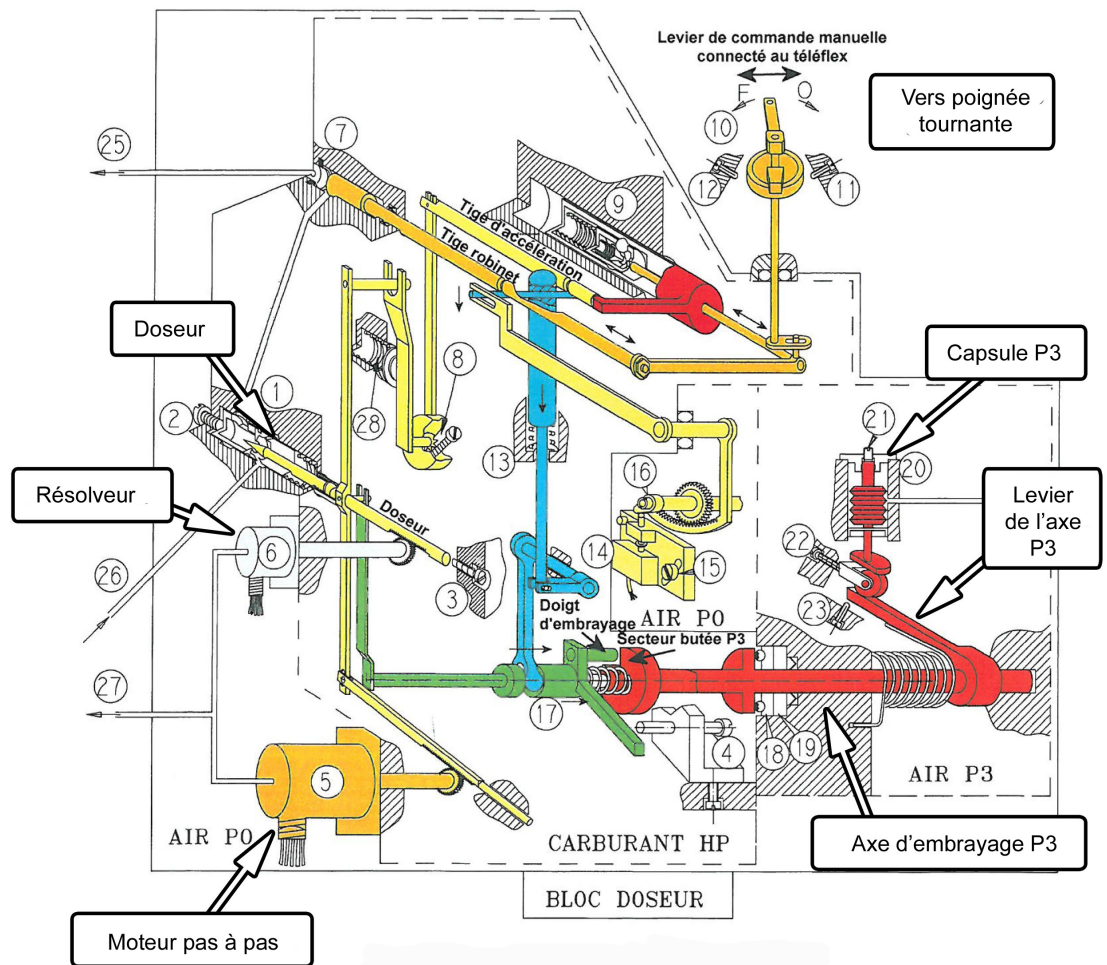
Schéma de principe du HMU

Le HMU est constitué de deux parties :

- une partie qui correspond au mode automatique (sélecteur de régulation sur « AUTO » et la poignée tournante du pas collectif sur le cran VOL) ; la commande de débit carburant est pilotée par le DECU au travers du moteur pas à pas (consigne) et du résolveur (rétroaction), qui pilote le doseur (dosage du carburant) ;
- une partie qui correspond au mode manuel (sélecteur de régulation sur « MAN » ou panne de régulation automatique) ; le débit carburant est piloté directement par la poignée tournante au travers de bielles qui pilotent le doseur. La position du moteur pas à pas est alors figée dans la position qu'elle avait au moment de la panne ou de la sélection « MAN ».

Le fonctionnement en mode manuel a été testé et présentait une anomalie. De la corrosion bloquait le système dans une position qui permettait un débit maximum de 87 l/h correspondant à un NG de l'ordre de 76 %. Il n'a cependant pas été possible d'établir que ce blocage était présent le jour de l'accident.

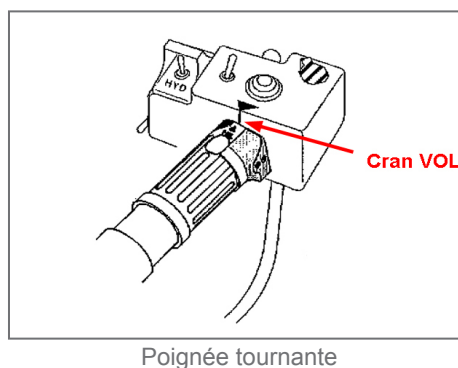
Poignée tournante

Après vingt minutes de trajet, alors qu'il se trouve à environ deux minutes de la base, le voyant d'alarme « GOV » rouge s'allume en vol indiquant que la régulation automatique n'est plus sujette à un dysfonctionnement mais à une panne. Le pilote explique qu'il poursuit le vol en régulant manuellement le débit de carburant avec la poignée tournante du manche de pas collectif et qu'il éprouve des difficultés à effectuer cette régulation.

Lorsque le voyant « *GOV* » s'allume en rouge, la valeur du débit carburant se fige et le pilote doit actionner la poignée tournante pour adapter le débit à la puissance demandée. La procédure requiert, entre autres, de maintenir le NR dans la plage verte, de piloter le NR de telle sorte que l'alarme « *maxi* » ne soit jamais activée. Elle précise également que les actions sur la poignée tournante doivent être de petite amplitude et que l'approche ne doit pas se faire sous angle fort.

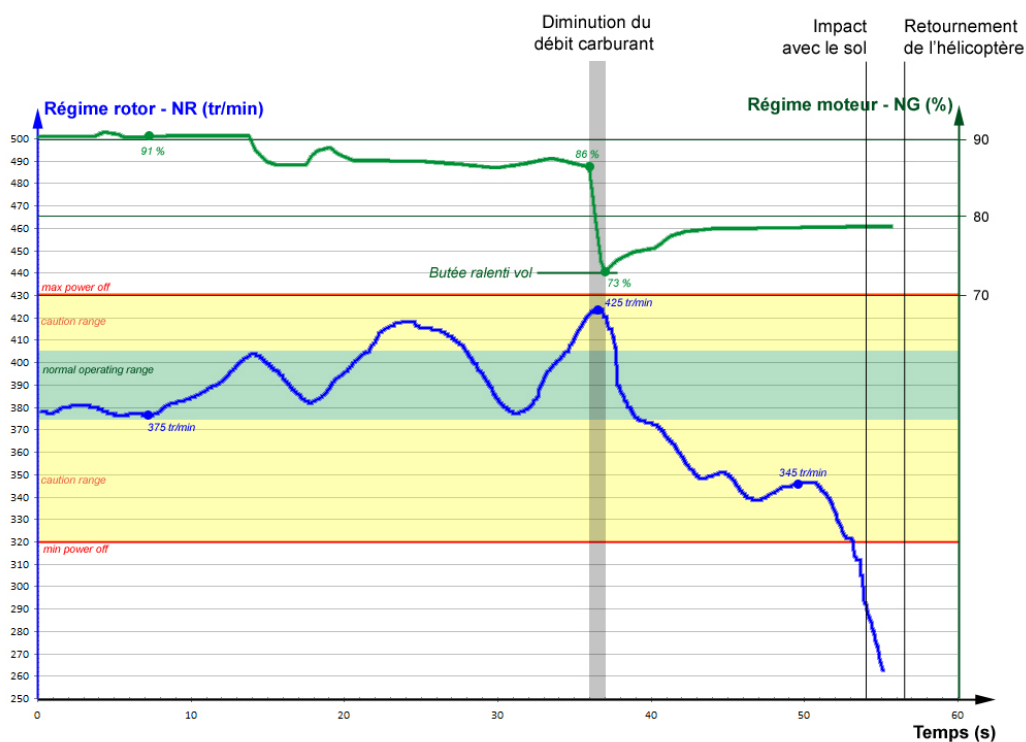
Courbes des paramètres du F-OHOR

Une vidéo réalisée par l'un des passagers avec un téléphone portable a été mise à la disposition du BEA. La séquence débute 54 secondes avant l'impact avec le sol. Le pilote régule manuellement le débit carburant. Le voyant « GOV » est illuminé en rouge. Une analyse spectrale du son de la vidéo a été effectuée et a permis de tracer les courbes des paramètres NR et NG.

Dix-huit secondes avant l'impact, le NG diminue de 86 % à 73 % (butée ralenti vol) suite à une diminution du débit carburant puis remonte vers 78 %. Cette diminution débute lors d'un pic de valeur des tours rotor à 425 tr/min. Les variations de NG durant les 55 secondes avant l'accident semblent indiquer que le moteur répond aux sollicitations de la commande de puissance de la poignée tournante.

L'analyse spectrale de la vidéo montre qu'après l'allumage de l'alarme « GOV » rouge, le régime moteur (NG) a été piloté manuellement entre 86 et 91 %, ce qui n'est pas compatible avec le blocage de l'axe d'embrayage P3 à 76 % constaté lors de l'examen du HMU.

L'analyse de la vidéo montre qu'à partir du passage en mode manuel, les tours rotor ont fluctué. Après une vingtaine de secondes, le pilote n'est plus parvenu à les maintenir dans la plage de valeurs de fonctionnement normal (375 / 405 tr/min). Une excursion à 425 tr/min, a été suivie d'une baisse vers la valeur du ralenti vol, (375 tr/min). Cette baisse est l'indice d'une action du pilote sur la poignée tournante pour réduire le débit de carburant et éviter un surrégime rotor.

Celui-ci n'a cependant pas réussi à compenser la baisse de régime rotor par une baisse adaptée du levier de pas collectif. Le régime rotor a continué de baisser vers 345 tr/min tandis que le régime moteur a augmenté de 73 % à 78 %.

L'enquête ayant montré que la régulation manuelle fonctionnait, la brutale chute de tours rotor finale a probablement été liée à la demande grandissante de puissance non compensée par une augmentation du régime moteur. En d'autres termes, il est très probable que le pilote n'a pas tourné la poignée de régulation en même temps qu'il tirait sur le pas collectif.
