**Panne d'essence après le décollage, demi-tour,
atterrissage forcé dans un champ**

Aéronef	Avion Robin DR400-180 immatriculé F-GAOU
Date et heure	Vendredi 14 septembre 2012 à 12 h 15 ⁽¹⁾
Exploitant	Club
Lieu	Clos-Fontaine (77)
Conséquences	Aéronef fortement endommagé

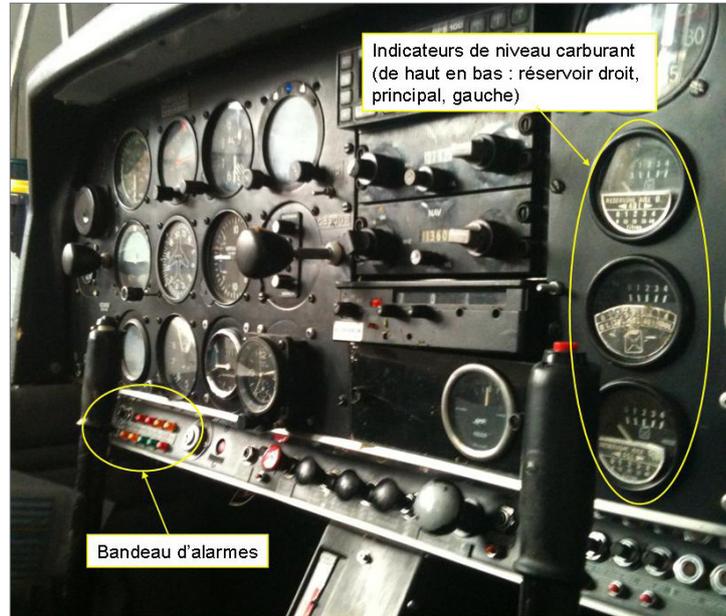
L'avion est équipé de trois indicateurs de carburant disposés verticalement situés sur la partie droite du tableau de bord. Il est également équipé d'une alarme visuelle de couleur orange de bas niveau carburant pour chacun des réservoirs située sous le tableau de bord à gauche.

Tableau de bord du F-GAOU

L'endommagement de l'avion n'a pas permis de vérifier l'étalonnage des jauges. Les jauges des réservoirs d'aile et les indicateurs correspondants ont été prélevés et testés chez CEAPR⁽²⁾. Il a été constaté que :

- la jauge du réservoir gauche est fortement corrodée, le bas niveau ne fonctionne pas ;
- la jauge du réservoir droit n'est pas prévue pour être installée sur DR400, elle ne possède pas de fonction bas niveau.

Le propriétaire de l'avion indique qu'il ne savait pas que les alarmes de bas niveau carburant des réservoirs d'aile ne fonctionnaient pas. La succession de propriétaires et d'unités d'entretien n'a pas permis de déterminer les circonstances et les raisons pour lesquels une jauge non prévue pour les DR400 a été installée sur le F-GAOU.

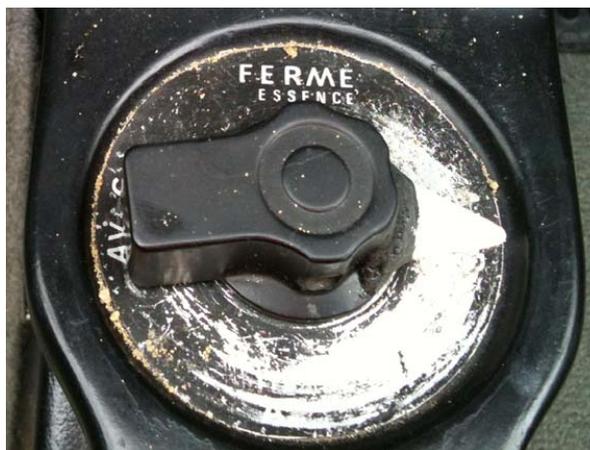
L'avion est équipé de deux réservoirs d'aile d'une capacité de 40 l chacun et d'un réservoir principal d'une capacité de 110 l. Le réservoir droit a été retrouvé vide, le gauche et le principal contenaient respectivement environ 30 l et 40 l de carburant. Le sélecteur de réservoir était sur la position « réservoir droit ». Les inscriptions au niveau du sélecteur de réservoir sont partiellement effacées.

Le pilote précise que le sélecteur de réservoir était positionné à droite et qu'il pensait que cela correspondait à la position « réservoir principal ».

Sélecteur de réservoir du F-GAOU
en position « réservoir droit »

Lors de l'arrêt du moteur, il est possible que le pilote ait précipitamment basculé le sélecteur de réservoir d'un seul cran à gauche sur la position « fermé », empêchant ainsi le redémarrage du moteur.

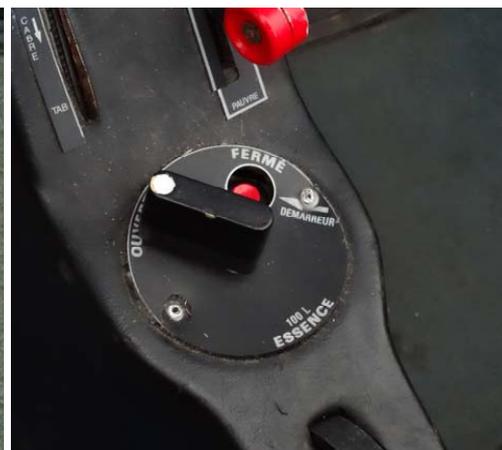
Le club exploite cinq avions, tous de constructeurs différents. Le pilote vole uniquement sur le DR400-120 du club. Ce dernier est équipé d'un réservoir principal uniquement. Le robinet d'essence a deux positions : « ouvert » ou « fermé ». Le sélecteur du F-GAOU peut être positionné sur « fermé », « droit », « principal » et « gauche ».

Sélecteur de réservoir du
DR400-120 exploité par le club
en position « ouvert »
