**Passage sous la vitesse d'évolution en finale, remise de gaz,
déclenchement de la protection grande incidence**

Aéronef	Airbus A320-214 immatriculé F-HEPE
Date et heure	3 avril 2012 à 12 h 56 ⁽¹⁾
Exploitant	Air France
Lieu	Aérodrome de Tel-Aviv Ben Gourion (Israël)
Nature du vol	Transport public régulier de passagers
Personnes à bord	Commandant de bord (PNF) ; copilote (PF) ; 4 PNC et 149 passagers
Conséquences et dommages	Aucun

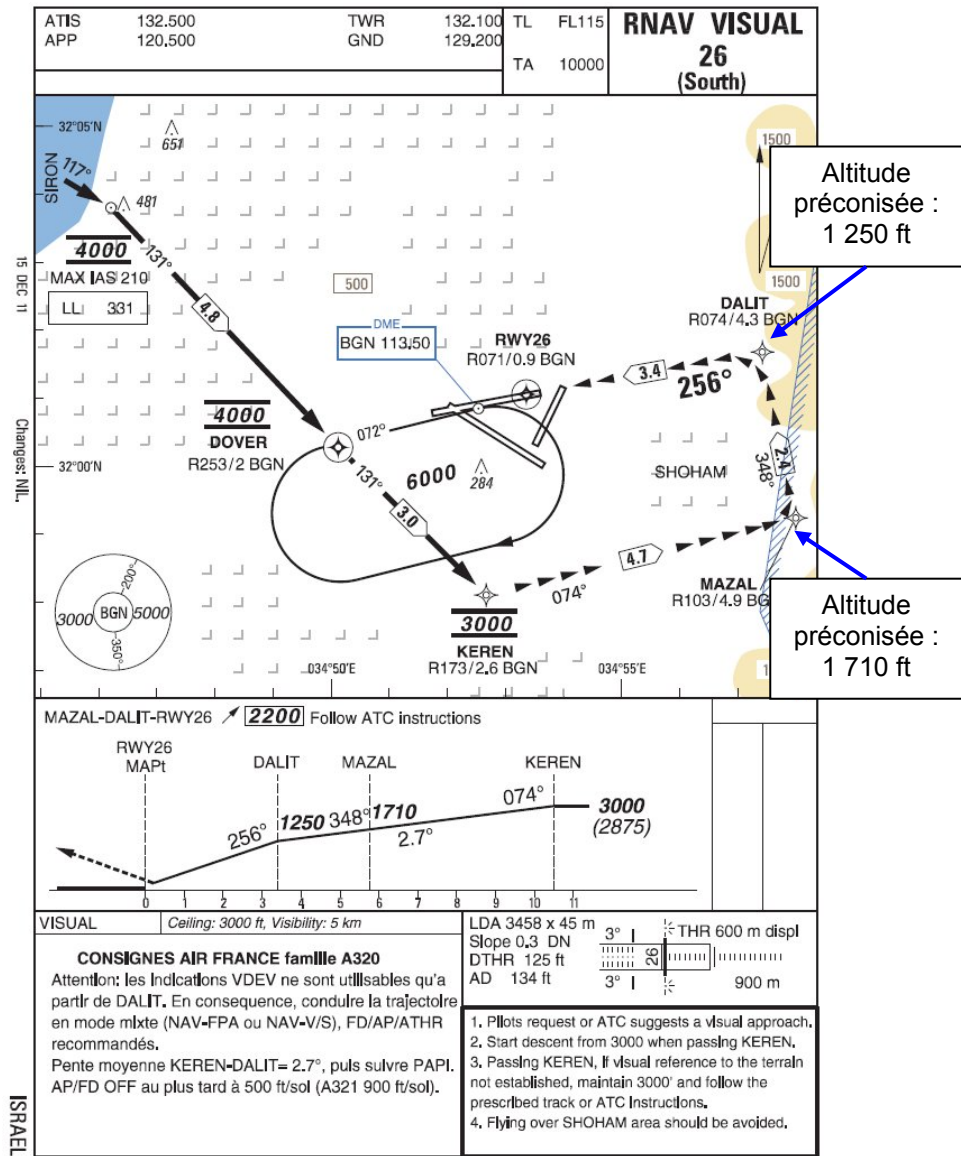
Carte d'approche Air France pour la procédure RNAV VISUAL en piste 26 par le sud
valide à la date de l'événement

*Attention : les indications VDEV⁽⁸⁾ ne sont utilisables qu'à partir de DALIT. En conséquence, conduire la trajectoire en mode mixte (NAV-FPA ou NAV-V/S), FD/AP/ATHR recommandés.
Pente moyenne KEREN-DALIT=2,7°, puis suivre PAPI. AP/FD OFF au plus tard à 500 ft/sol.*

Sur les avions de la famille A320, il est techniquement impossible de coder plusieurs plans de descente dans le FMS. Air France n'a pas souhaité coder un plan de descente continu à partir de KEREN afin d'éviter d'éventuelles alarmes GPWS. La compagnie a choisi de ne coder le profil qu'à partir de DALIT, ce qui explique que le VDEV ne soit pas utilisable avant ce point.

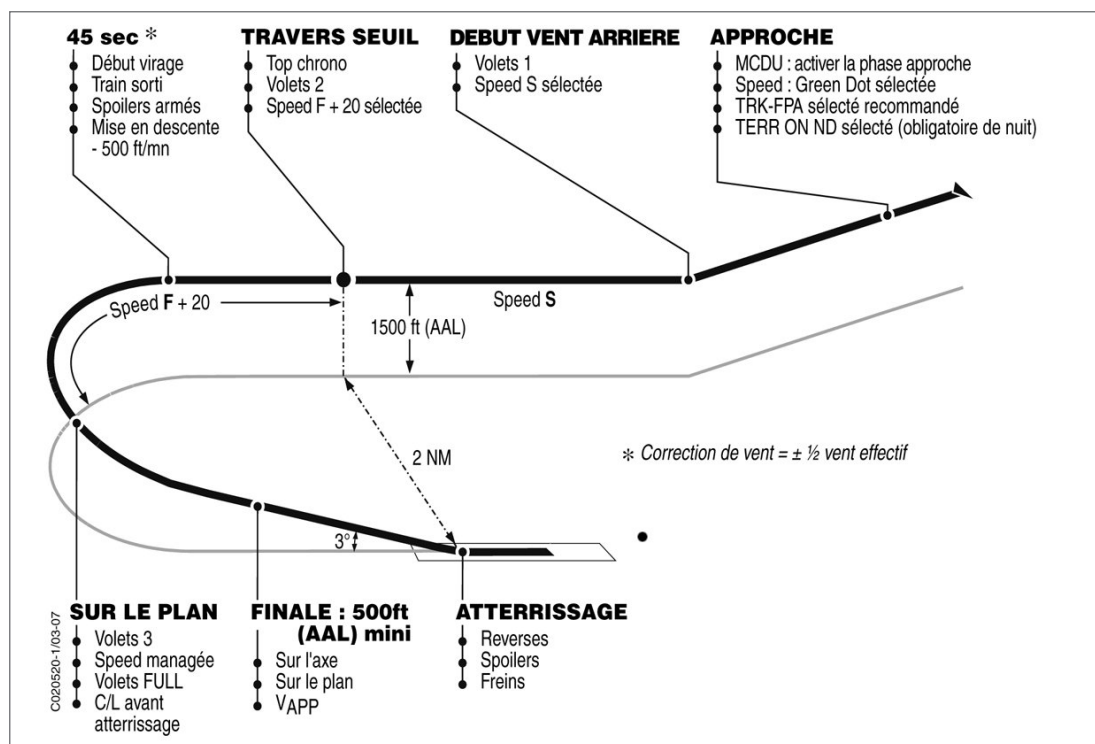
Se sentant « trop haut, trop vite », la PF a configuré très tôt l'avion en fin de branche vent arrière en configuration FULL et les trains d'atterrissage sortis.

La procédure d'approche à vue standard préconisée par Air France et le constructeur prévoit le passage en configuration 3 puis FULL une fois établi sur le plan, juste avant de s'aligner en finale.

Procédure d'approche à vue standard préconisée par Air France à la date de l'événement
