**Rupture du câble du compensateur de profondeur en montée initiale,
interruption du vol**

Aéronef	Avion Beechcraft 1900D immatriculé F-GOPE
Date et heure	9 octobre 2012 vers 07 h 40 ⁽¹⁾
Exploitant	Hex'air
Lieu	Aérodrome de Lyon Saint Exupéry (69)
Nature du vol	Transport public, service régulier national de passagers
Personnes à bord	Commandant de bord (PM), copilote (PF), six passagers
Conséquences et dommages	Aucun

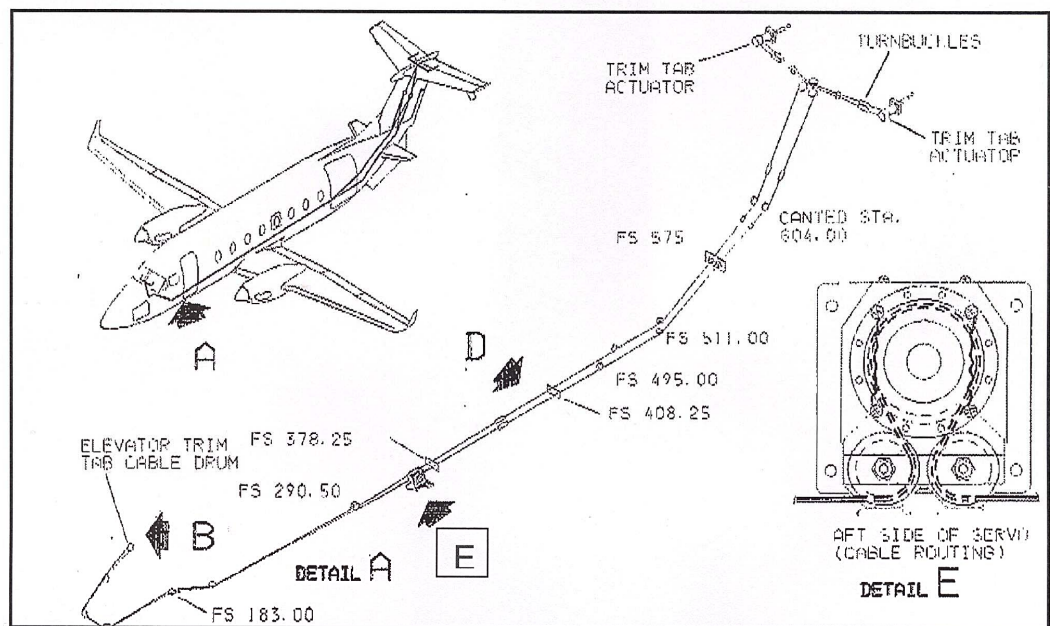
Schéma de la compensation de profondeur

Le câble du compensateur de profondeur du F-GOPE a été retrouvé rompu au niveau de l'enroulement autour des poulies de la servocommande du pilote automatique (voir schéma ci-dessus). La moitié des brins se sont rompus par surcharge et l'autre moitié par propagation de fissure en fatigue.

Cette rupture en fatigue semble liée aux sollicitations particulières du câble lors de l'enroulement autour de la poulie (voir détail E de la figure).

L'incident est dû à une usure par fissuration en fatigue de brins d'acier constituant les torons du câble du compensateur de profondeur qui n'a pu être détectée lors des maintenances planifiées.

- **La FAA, en coordination avec le constructeur, rende obligatoire une modification du système de compensateur de profondeur, ou à défaut le remplacement à intervalle régulier du câble du compensateur de profondeur, afin d'éviter la rupture en fatigue, non détectable, du câble. [Recommandation FRAN-2015-013]**
