Perte de contrôle en tangage, collision avec le sol lors de l'intégration en circuit d'aérodrome

Aéronef	Avion Cessna C152 immatriculé F-GLPO
Date et heure	Dimanche 8 janvier 2012 à 17 h 13 ⁽¹⁾
Exploitant	Club
Lieu	Moisselles (95)
Conséquences	Pilote et passagère décédés, aéronef détruit

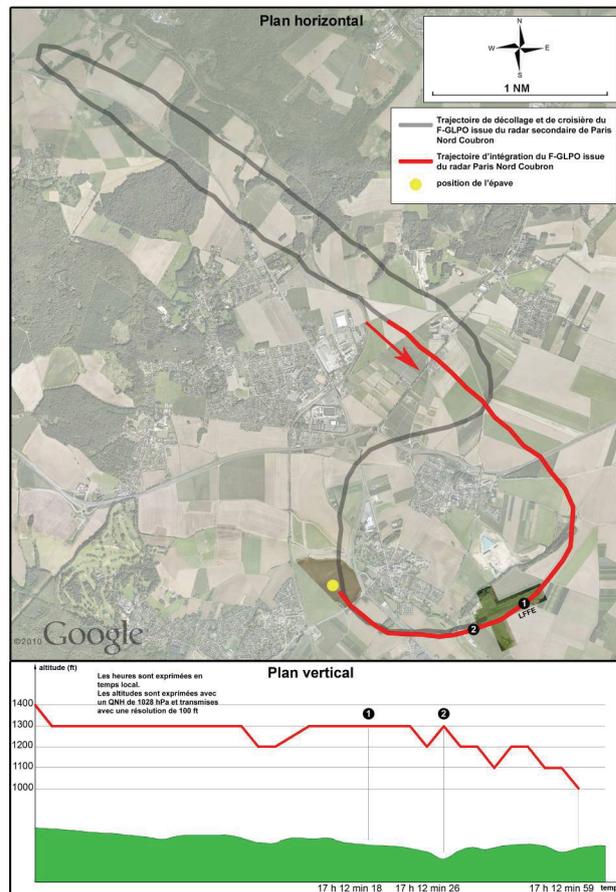
Figure 1 - Trajectoire issue des données radar

Le pilote, accompagné d'une passagère, décolle à 17 h 04 pour un vol local d'une dizaine de minutes de la piste 25 non revêtue de l'aérodrome de Moisselles. Les données radar montrent qu'il suit le cheminement obligatoire de sortie jusqu'en limite de la CTR (voir figure 1), puis fait demi-tour et revient par le même cheminement. Le pilote évolue à environ 1 400 ft d'altitude. Il débute ensuite son intégration pour la branche vent arrière main droite de la piste 25. La dernière position enregistrée à 17 h 13 est en vent traversier à une hauteur d'environ 700 ft. L'épave est retrouvée à proximité de cette dernière position dans un champ dégagé d'obstacle à environ 1 NM à l'ouest de l'aérodrome.

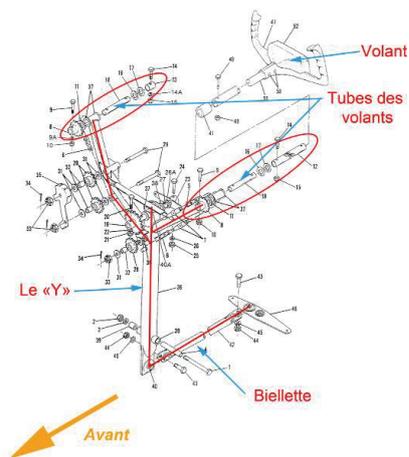
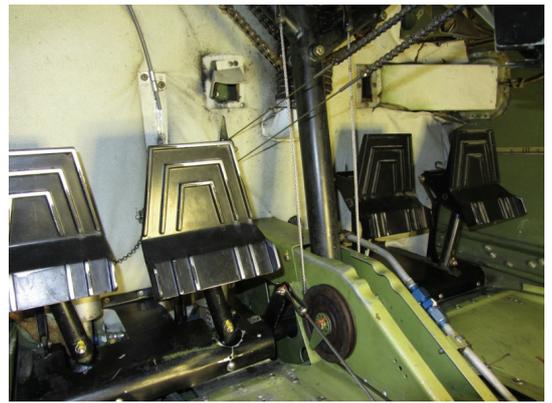
Figure 2 : Vue d'ensemble du système de profondeur en cabine

Les Cessna et Reims Aviation 150/152 sont équipés de deux volants permettant le contrôle en tangage et en roulis. Les volants sont liés en arrière du tableau de bord par un ensemble de tubes formant un « Y ». En cabine, la branche verticale du « Y » passe derrière le tableau de bord, entre les palonniers. Un ensemble de chaînes et renvois est présent sur le « Y » afin de transmettre les ordres en roulis.

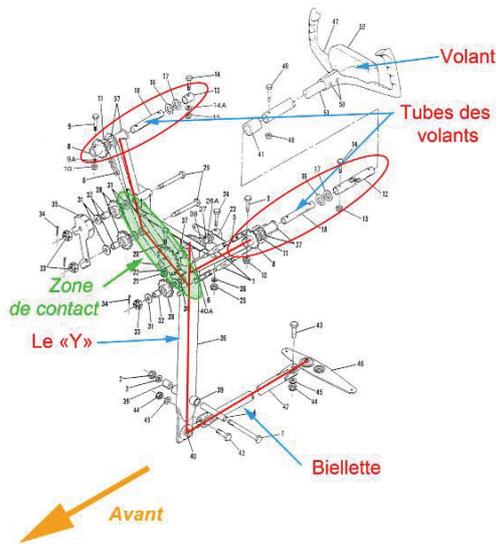
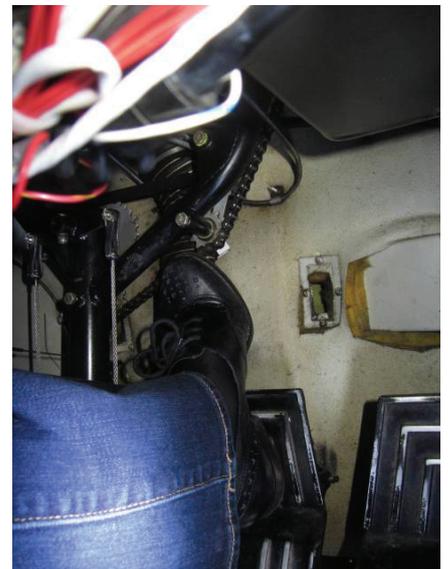
Fig. 3 – Interférence avec le pied sur le renvoi de commande (au niveau de la chaîne)

Une mise en situation au sol a été faite avec une personne de corpulence approchant celle de la passagère de l'accident. Les essais montrent qu'il est possible en place droite de poser l'extrémité de son pied gauche sur le renvoi de la commande de profondeur, tout en gardant une posture naturelle et confortable (jambe tendue ou légèrement fléchie). Cette posture est cohérente avec l'attitude passive que peut avoir un passager. Sans exercer une pression élevée avec son pied gauche, le passager peut facilement mettre le renvoi de commande de profondeur en position « plein piqué », sans perturbation en roulis. Dans les conditions des essais, il n'a pas été possible de contrer cette action en agissant sur le volant.

L'enquête a montré qu'il est possible pour un passager en place droite de pousser le renvoi de la commande de profondeur avec son pied gauche, provoquant une action à piquer de l'avion. Une telle action est compatible avec une posture naturelle et confortable pour une personne de la taille de la passagère. Les observations réalisées suggèrent que le pilote exerçait probablement une action des deux mains sur le volant commande de profondeur au moment de l'accident. Cette attitude est cohérente avec celle d'un pilote essayant de contrer une action à piquer.

Il est ainsi possible que l'accident soit dû à une action involontaire et non détectée de la passagère sur le mécanisme de renvoi de la commande de profondeur. Etant donné la faible hauteur de l'avion, en circuit d'aérodrome, le pilote n'a pas pu reprendre le contrôle de l'avion.

L'enquête a mis en évidence qu'il est possible pour un passager en place droite d'interférer avec le renvoi de commande de profondeur, et ainsi de provoquer une perte de contrôle en vol. Les instructeurs rencontrés lors de l'enquête n'avaient pas conscience de la proximité de ce renvoi avec les palonniers et de la possibilité pour le passager d'actionner involontairement la commande de profondeur à piquer.

- **la Federal Aviation Administration s'assure que Cessna Aircraft Company informe les propriétaires de Cessna et Reims Aviation 150/152 de la possibilité pour un passager de provoquer une action à piquer de l'avion en agissant involontairement sur le renvoi de commande de profondeur situé à proximité des palonniers ; [Recommandation FRAN.2013.015]**
- **l'Agence Européenne de Sécurité Aérienne informe les autorités nationales de l'aviation civile des risques potentiels sur Cessna et Reims Aviation 150/152 pour un passager de provoquer une action à piquer de l'avion, en agissant involontairement sur le renvoi de commande de profondeur situé à proximité des palonniers. [Recommandation FRAN.2013.016]**
