Vol local, perte de contrôle, décrochage

Aéronef	Avion Robin DR400-140B immatriculé F-GJQV
Date et heure	Dimanche 22 janvier 2012 à 10 h 50 ⁽¹⁾
Exploitant	Club
Lieu	Sainte-Eulalie-de-Cernon (12), altitude 2 570 ft
Conséquences	Un passager blessé, avion détruit

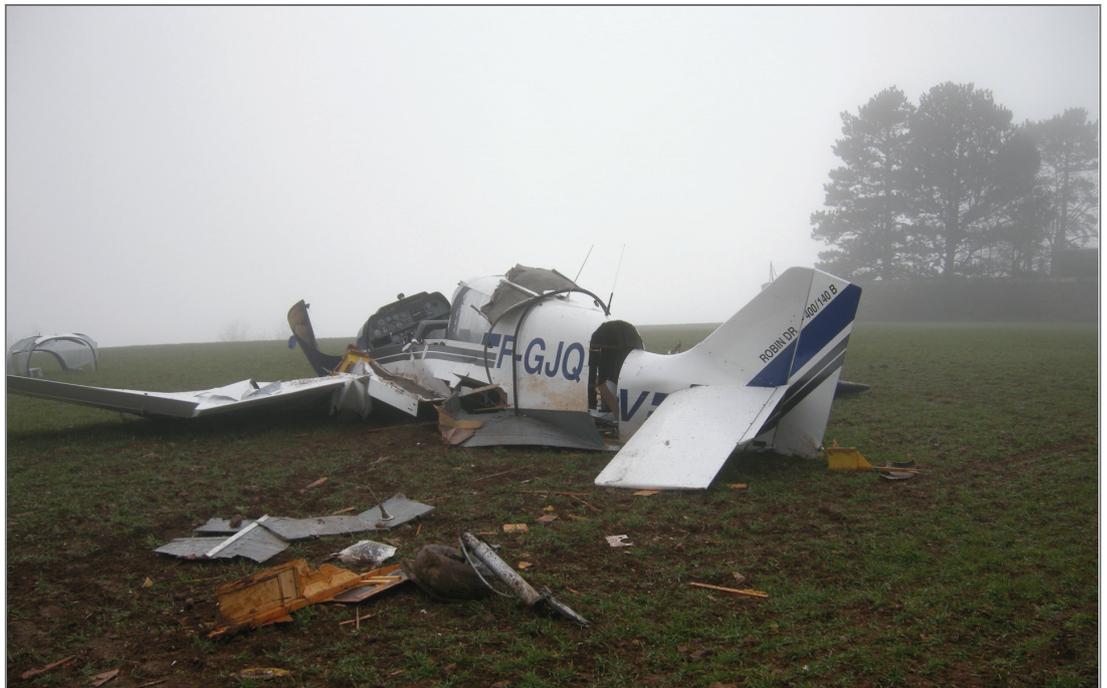
Les conditions météorologiques présumées sur le site de l'accident étaient les suivantes : vent du 290° pour 10 kt, rafales à 22, visibilité supérieure à 10 km hors bruine et 1 000 m à 3 000 m sous bruine, OVC St dont la base se situe à 500 ft et le sommet à 4 000 ft, température 7 °C, température du point de rosée 6 °C, QNH 1023.

Conditions sur le site environ une heure après l'accident
