Désolidarisation entre la gouverne de profondeur et sa bielle de commande lors d'un décollage au treuil en instruction, atterrissage en campagne

Aéronef	Planeur Schleicher ASK 13 immatriculé F-CHRK
Date et heure	Vendredi 24 février 2012 à 18 h 15 ⁽¹⁾
Exploitant	Club
Lieu	Aérodrome Le Mazet-de-Romanin (13)
Conséquences	Aéronef fortement endommagé

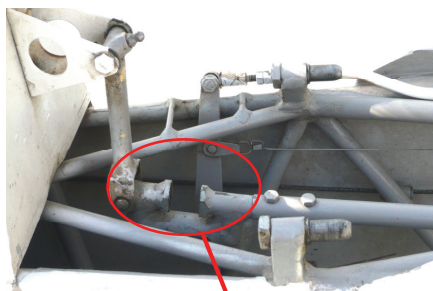
L'examen du planeur montre que la gouverne de profondeur, à connexion automatique, est désolidarisée de la bielle de commande. Le galet équipant la ferrure de la gouverne de profondeur, qui se loge dans une des bielles constitutives de la chaîne de commande de profondeur, est sorti de son logement (voir photos ci-après).

Logement où vient se placer la ferrure de la gouverne de profondeur

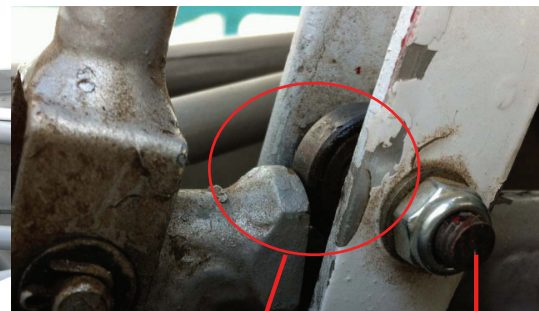
Galet en position anormalement haute dans son logement

Axe du galet de la ferrure de la gouverne de profondeur

Des mesures ont été effectuées sur des points fixes du fuselage et de l'ensemble plan fixe / gouverne de profondeur sur le F-CHRK et sur deux autres planeurs de même type. Ces mesures montrent des différences notables entre le F-CHRK et les deux autres. Ces écarts cumulés tendent à placer le galet dans une position plus haute sur le F-CHRK que sur les autres planeurs. Un effort modéré exercé sur la gouverne du F-CHRK suffisait alors à le faire sortir de son logement.

La désolidarisation du galet équipant la ferrure de la gouverne de profondeur est consécutive à une position inappropriée de ce galet dans son logement, pour une raison qui n'a pas été déterminée par l'enquête. Cette désolidarisation s'est probablement produite lors de la conjonction d'un effort vertical consécutif au toucher de la partie arrière du fuselage et à une action commandée par le pilote lors de la rotation au décollage.

Immédiatement après l'accident, le BEA a émis une recommandation urgente à l'AESA demandant une inspection des planeurs Schleicher ASK13 de façon à vérifier que l'anomalie constatée n'était pas présente sur d'autres planeurs du même type. Cette recommandation a été suivie d'une consigne de navigabilité (AD 2012-0246) demandant une inspection de la connexion automatique de la gouverne de profondeur des planeurs de même type et son remplacement si le montage s'avérait défectueux.
