Arrêt du moteur en croisière, atterrissage forcé en campagne, en instruction

Aéronef	Avion AT-3 R100 immatriculé F-GURV
Date et heure	20 février 2012 vers 11 h 20 ⁽¹⁾
Exploitant	Club
Lieu	Le Bellay en Vexin (95)
Conséquences et dommages	Moteur endommagé

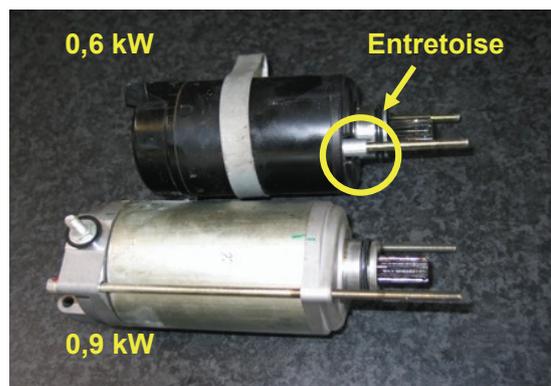
- le premier d'une puissance de 0,9 kW ne nécessite pas l'utilisation d'entretoise ;
- le second, plus petit, d'une puissance de 0,6 kW, nécessite l'utilisation de deux entretoises.

Démarreurs de 0,6 et de 0,9 kW

Pour des questions d'encombrement, l'intégration de ce type de moteur sur un avion de type AT3 a nécessité le remplacement du démarreur d'origine par un démarreur de 0,6 kW. L'atelier de maintenance a procédé à cet échange et le technicien n'a pas souvenir d'avoir eu un problème lors du montage du démarreur sur le moteur. Au cours de cette opération de maintenance il est possible qu'une entretoise ait été introduite par inadvertance à l'intérieur du carter du moteur.
