**Collision avec une station d'avitaillement lors du roulage,
vol avec un avion endommagé, en instruction**

Aéronef	Avion Cessna F172 immatriculé F-BURV
Date et heure	Samedi 7 avril 2012 vers 16 h 05 ⁽¹⁾
Exploitant	Club
Lieu	Aérodrome de Mortagne (61)
Conséquences	Demi-aile droite fortement endommagée

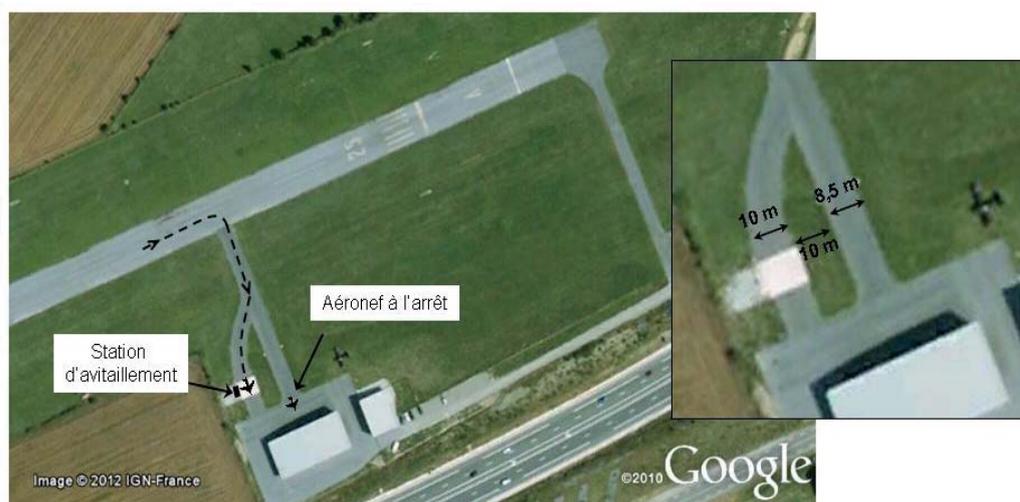
L'instructeur explique qu'après une heure de vol environ, l'élève atterrit sur la piste revêtue 07 de Mortagne. L'élève dégage la piste par la voie de circulation centrale pour rejoindre l'aire de stationnement. L'instructeur constate qu'un aéronef est immobilisé sur le parking dans le prolongement de la voie de circulation. Il demande à l'élève d'emprunter la voie de circulation sur leur droite qui traverse l'aire d'avitaillement. L'instructeur s'aperçoit tardivement que l'aile droite va heurter la station d'avitaillement mais ne parvient pas à immobiliser l'avion avant la collision.

Trajectoire issue du témoignage de l'instructeur

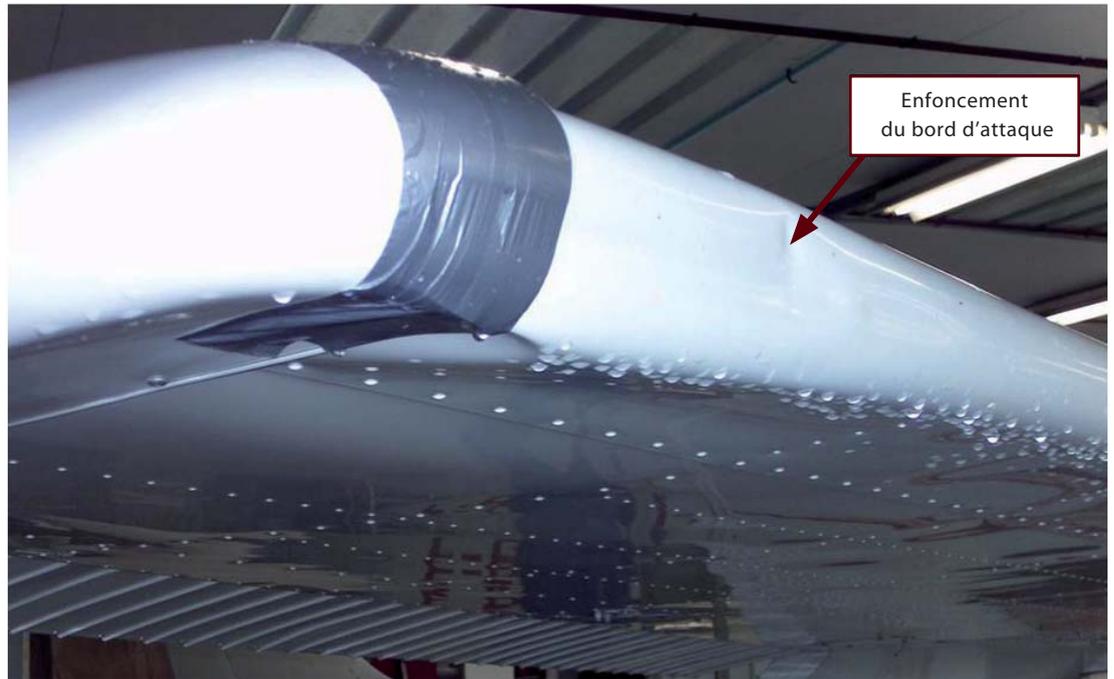
Sur l'aire de stationnement, l'instructeur constate que le saumon de la demi-aile droite est fêlé et que le bord d'attaque est légèrement enfoncé. Un adhésif, fourni par un aéroclub basé, est appliqué sur le saumon. L'instructeur décide alors de réaliser le vol retour.

Dégâts apparents sur le bord d'attaque et le saumon

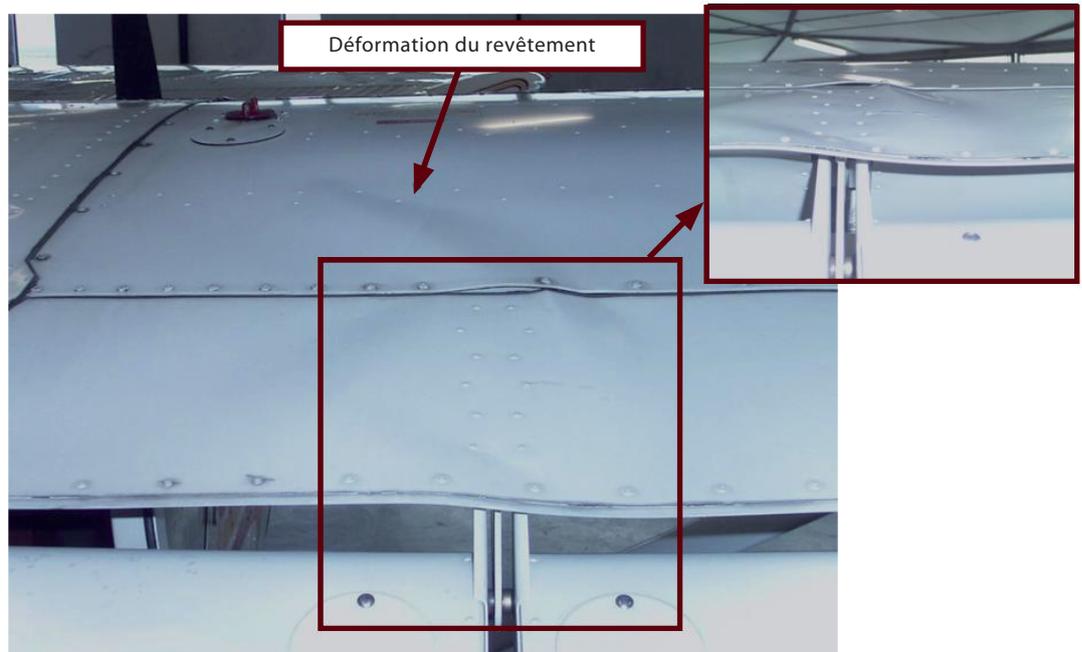
Lors de l'inspection de l'avion par des mécaniciens, il est constaté un endommagement important de la demi-aile droite, notamment du longeron arrière.

Déformation observée sur l'extrados de la demi-aile droite

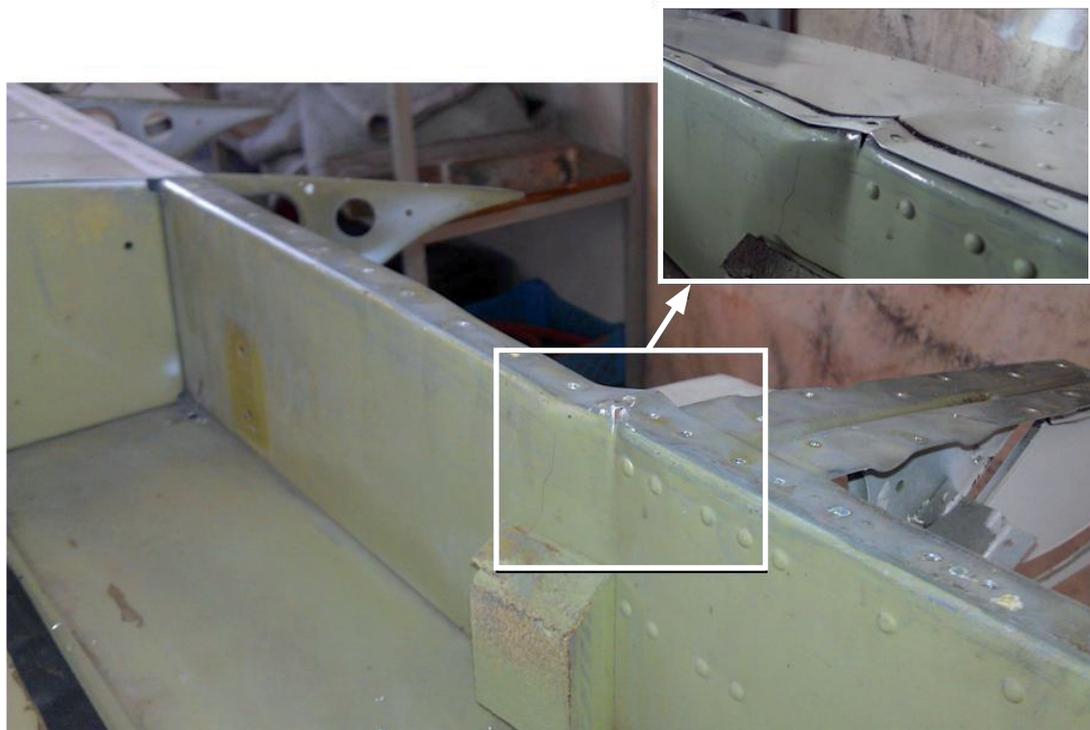
Longeron endommagé
