**Verrouillage incorrect et perte de la verrière en vol,
atterrissage de précaution**

Aéronefs	1. Avion APM30 immatriculé F-HADO 2. Avion APM30 immatriculé F-HOUF
Date et heure	1. F-HADO : Mardi 7 août 2012 à 11 h 00 ⁽¹⁾ 2. F-HOUF : Lundi 20 août 2012 à 18 h 00
Exploitant	Club
Lieux	1. F-HADO : en croisière à proximité du Blanc (36) 2. F-HOUF : en croisière à proximité de Blois (41)
Conséquences	Avions légèrement endommagés

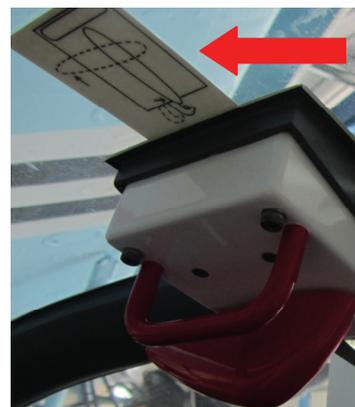
Un pictogramme situé à l'arrière de la poignée rappelle la procédure de verrouillage et déverrouillage de la verrière.

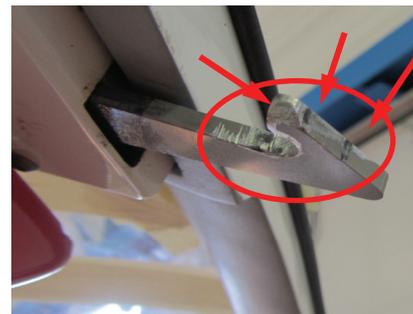
Plusieurs marques de frottement et d'usure (anormales) sur l'avant et l'extrémité droite du crochet ont mis en évidence qu'à plusieurs reprises, la verrière du F-HADO a été fermée alors que la poignée ne se trouvait pas en position « ouverte ».

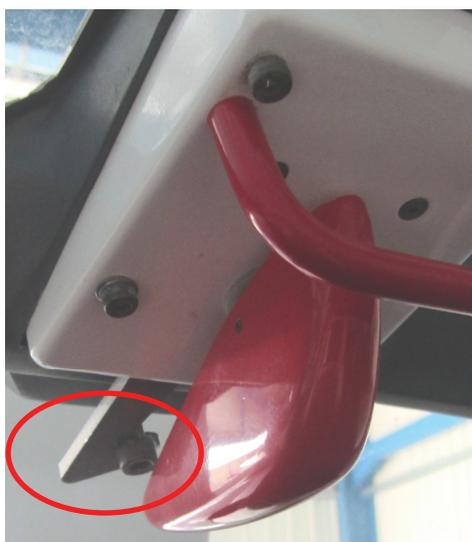
Verrouillage Correct

Le verrouillage de la verrière et le crochetage du téton peuvent être vérifiés visuellement par le pilote ou le passager.

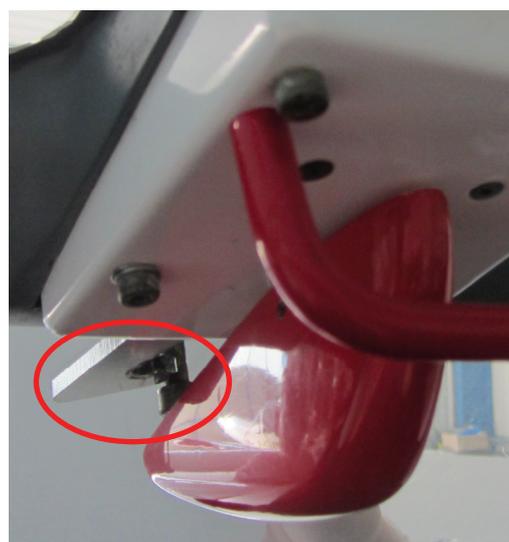
Verrouillage Incorrect

L'examen des systèmes de verrouillage des verrières a montré que le crochet de verrouillage peut ne pas être engagé malgré une poignée en position fermée. Ceci se produit lorsque l'on ferme la verrière alors que la poignée n'est pas en position « ouverte ». Si la poignée n'est pas actionnée depuis la position ouverte, le crochet vient se plaquer sur la gauche du téton sans le crocheter et le verrouillage n'est pas effectif. Les essais réalisés montrent que lorsque le verrouillage est incorrect, la poignée peut tourner librement d'environ 30° depuis la position « verrouillée », alors que lors d'un verrouillage correct, il est nécessaire d'exercer un effort pour déverrouiller la poignée.

Les incidents sont dus à la non-détection du verrouillage incorrect de la verrière.

La décision de procéder à la fermeture de la verrière juste avant le décollage a pu contribuer à la vérification insuffisante de la position du crochet de verrouillage.

A la suite des deux incidents, le constructeur a publié une lettre d'information LSIA⁽²⁾ n° 18 (septembre 2012) afin de sensibiliser et rappeler aux utilisateurs la procédure de fermeture et de verrouillage de la verrière ainsi que des vérifications visuelles à effectuer.
