Perturbation du signal ILS lors de l'approche, déclenchement de la protection « ALPHA FLOOR » lors de l'approche interrompue

Aéronef	Avion Airbus A320 immatriculé F-GJVA
Date et heure	28 mars 2012 vers 18 h 20 ⁽¹⁾
Exploitant	Air France
Lieu	Aérodrome de Hambourg (Allemagne)
Nature du vol	Transport public
Personnes à bord	Commandant de bord (PF) ; copilote (PNF)
Conséquences et dommages	Aucun

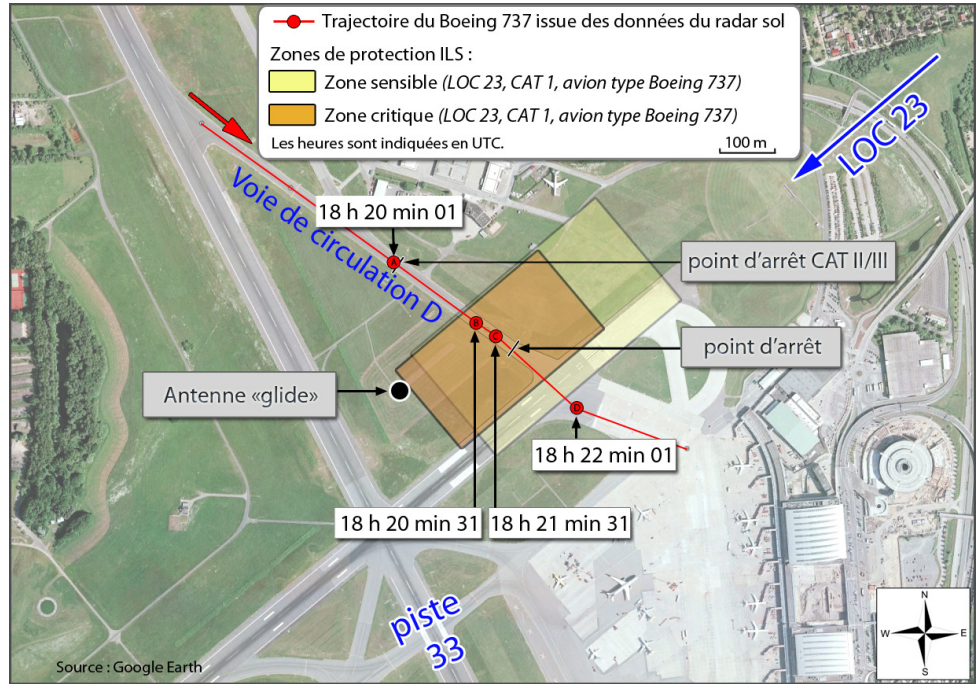
Figure 1 : trajectoire du B737 et zones de protection du glide pour un B737

Sur l'aérodrome de Hambourg, un point d'arrêt de la piste 23, situé sur la voie de circulation D, se trouve dans la zone critique du glide de la piste 23. Le point d'arrêt CAT II/CAT III est situé en dehors de cette zone (voir figure 1).

Le positionnement du point d'arrêt dans la zone critique ILS, contraire aux recommandations de l'OACI, a contribué à la présence d'un aéronef dans cette zone.

- **l'autorité allemande en charge de la surveillance des infrastructures aéroportuaires (BAF⁽¹⁰⁾) s'assure qu'il n'y ait pas de point d'arrêt dans les zones critiques de l'aérodrome de Hambourg ; [Recommandation FRAN-2015-004]**
- **l'AESA rappelle aux États membres de vérifier l'absence de point d'arrêt dans les zones critiques. [Recommandation FRAN-2015-005]**

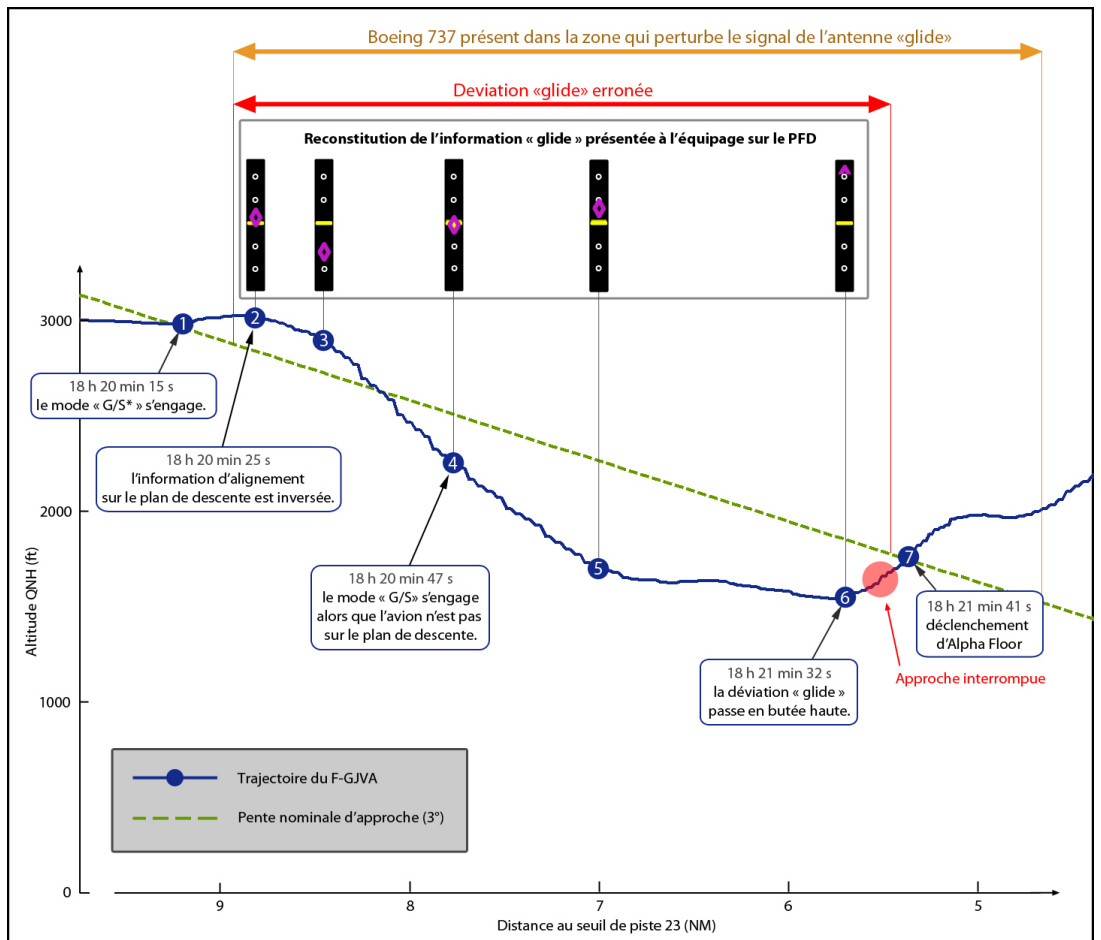
Figure 2 : trajectographie dans le plan vertical

Alors que l'avion est à environ 9 NM du seuil de piste, le mode de capture du plan de descente GS* apparaît au FMA et l'équipage valide le point de début de descente à l'aide du DME ALF (point ❶ de la figure 2).

Au point 2 de la figure 2, la déviation du glide présentée à l'équipage indique que l'avion est légèrement en dessous du plan. L'avion est situé en fait au-dessus du plan. L'équipage ne s'en aperçoit pas.

Pendant les trente secondes suivantes, l'information de déviation du glide présentée à l'équipage fluctue et indique que l'aéronef est au-dessus du plan (point ③). En réaction à ces informations, le PF effectue des actions à piquer et réduit la poussée. La vitesse verticale maximale atteint - 2 900 ft/min⁽⁵⁾. Le mode « GS » s'engage lorsque la déviation « glide » est proche de 0 (point ④). L'avion est alors 250 ft en dessous du plan et s'en éloigne.

Le sens de la déviation « glide » s'inverse, indiquant à l'équipage que l'aéronef est sous le plan⁽⁶⁾ (point ⑤). L'équipage stabilise l'altitude à environ 1 600 ft QNH⁽⁷⁾, sort le train d'atterrissage puis sélectionne la configuration becs/volets 3.

La déviation du glide passe en butée haute (point ⑥). Le PF applique des actions à cabrer. A cet instant le régime des moteurs est au ralenti, l'A/THR restant désengagée et les manettes de commande de poussée sur le cran IDLE. L'avion commence à monter et la vitesse est de 151 kt en diminution.

L'alarme « SPEED, SPEED, SPEED » se déclenche alors que la vitesse est de 143 kt⁽⁸⁾. Les manettes de commande de poussée sont ensuite progressivement avancées vers la position MCT. Pendant ce temps, la protection haute incidence et ALPHA FLOOR s'active (point ⑦). L'A/THR s'engage automatiquement et la poussée passe en TOGA. Les indications « A.FLOOR » puis « TOGA.LK » s'affichent au FMA. Simultanément à un nouvel ordre à cabrer, l'assiette passe de 15° à 22°. La vitesse est alors de 121 kt.
