**Diminution de la puissance du moteur en étape de base,
atterrissage forcé en campagne**

Aéronef	Avion SOCATA TB9 « Tampico » immatriculé F-GKVI
Date et heure	Samedi 18 août 2012 à 13 h 00 ⁽¹⁾
Exploitant	Club
Lieu	Aérodrome de Meaux Esbly (77)
Conséquences et dommages	Avion fortement endommagé

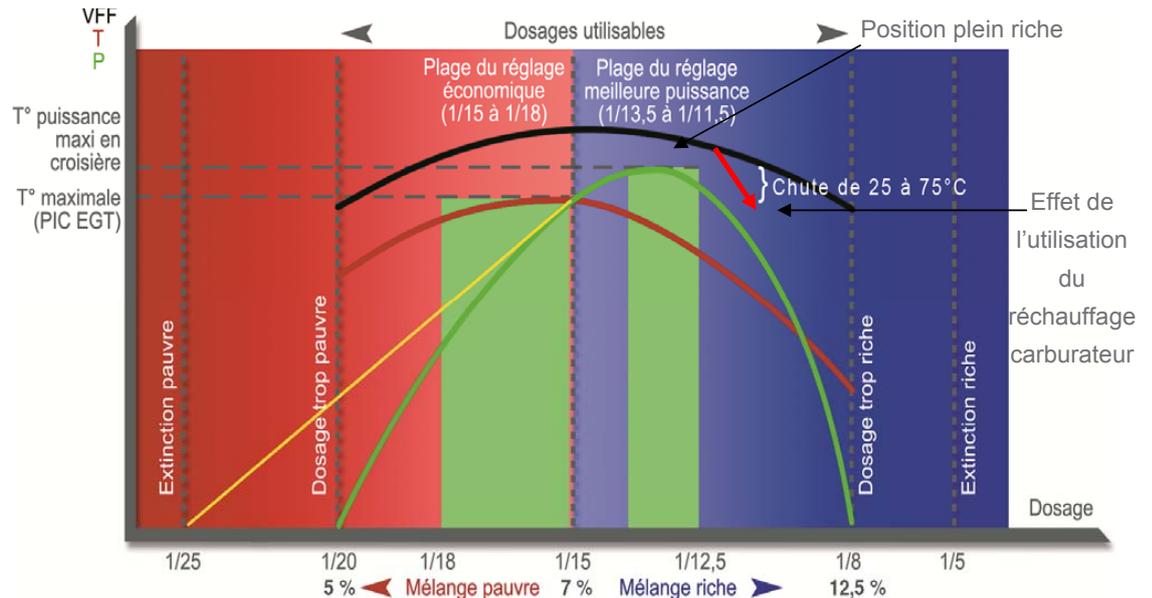
Le schéma ci-après montre le fonctionnement des moteurs à pistons alimentés en 100LL en fonction de la richesse. La courbe verte représente la puissance délivrée par le moteur.

Le moteur peut fonctionner avec des mélanges allant de 1 g d'essence pour 20 g d'air (mélange pauvre) à 1 g d'essence pour 8 g d'air (mélange riche). Sous les effets d'une température extérieure élevée ou de l'utilisation du réchauffage carburateur, l'air admis dans le moteur est moins dense. La combinaison de ces deux facteurs conduit à une augmentation de la richesse du mélange air – carburant pouvant entraîner une diminution importante de la puissance du moteur ainsi qu'un fonctionnement irrégulier.

La diminution de puissance est probablement due à un enrichissement excessif du mélange air carburant, lié à une utilisation inappropriée du réchauffage carburateur en condition de température élevée. Le stress généré par cette situation d'urgence a pu perturber le pilote dans la gestion de son atterrissage forcé et provoquer un atterrissage dur.
