**Collision avec une ligne électrique lors de l'atterrissage,
début d'incendie, en baptême de l'air**

Aéronef	Montgolfière Ultramagic N180 immatriculée F-GOXA
Date et heure	26 juillet 2012 vers 6 h 35 ⁽¹⁾
Exploitant	Alizé Montgolfière
Lieu	Vaulx-Vraucourt (62)
Nature du vol	Transport public non régulier de passagers
Equipage de conduite	Commandant de bord
Conséquences et dommages	Enveloppe fortement endommagée

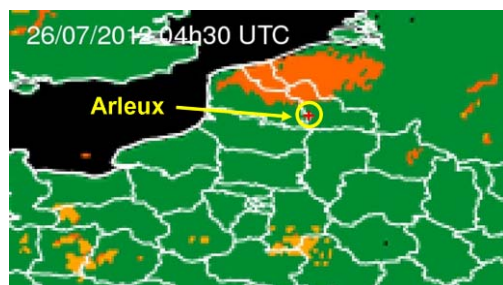
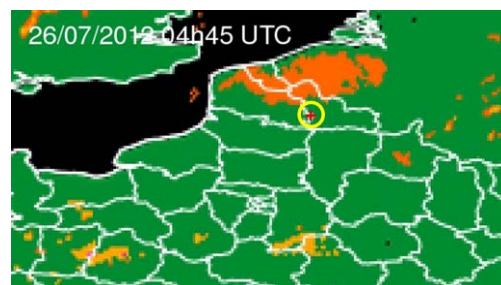
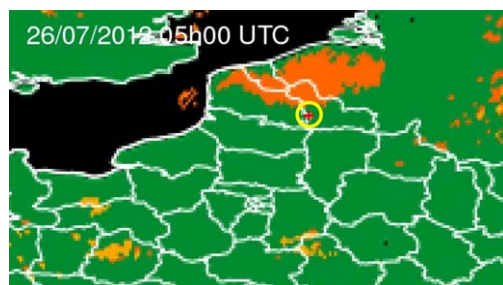
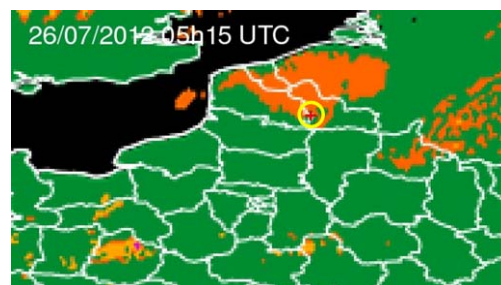
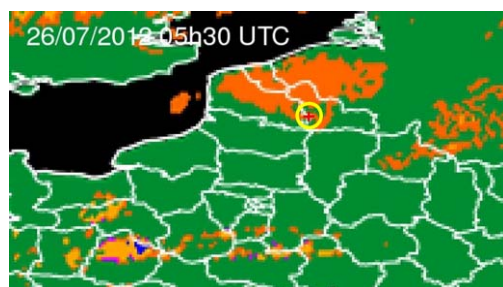
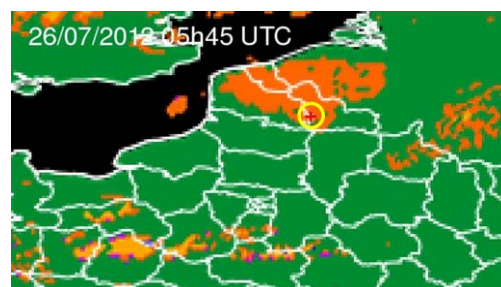
Les images satellite montrent qu'une nappe de brouillard était présente sur le nord de la France et se déplaçait vers le sud. Le ciel était clair sur Arleux entre l'heure du rendez-vous et le décollage, comme le montrent les images ci-après :

La couleur orange foncé symbolise des nuages très bas. Les prévisionnistes de Météo France disposent de ces images en temps réel.

En fonction de l'évolution des conditions météorologiques, les prévisions peuvent être actualisées, parfois à courte échéance. Bien que certains phénomènes locaux ne soient pas toujours prévisibles, les prévisionnistes disposent d'images satellites qui permettent une observation en temps réel. Une réactualisation des informations météorologiques peu avant le décollage, même si les conditions paraissent conformes aux prévisions antérieures, peut ainsi s'avérer nécessaire.

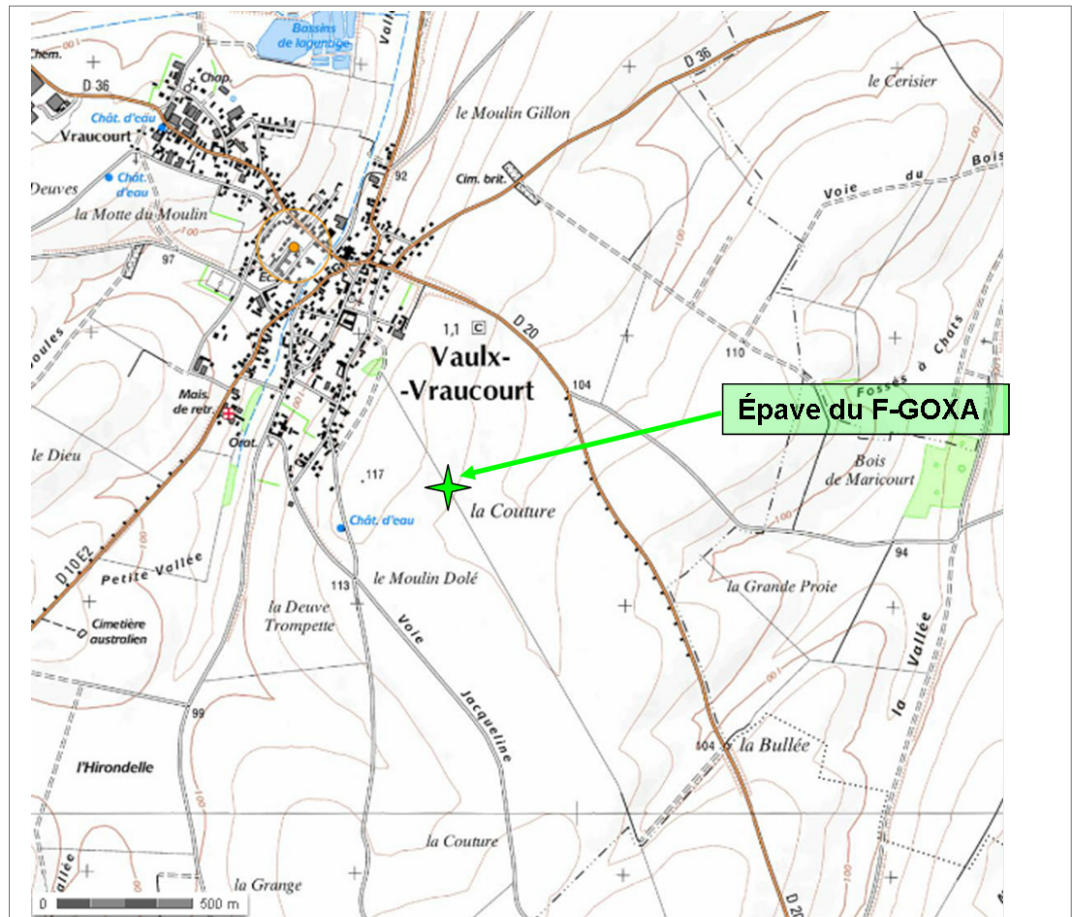
Extrait d'une carte IGN au 1 : 25 000

Sur des cartes non aéronautiques à petite échelle, davantage de détails sont représentés :

Bien qu'elles ne permettent pas la préparation et la réalisation d'un vol, les cartes IGN (utilisées entre autre pour les randonnées), contiennent de nombreux détails (constructions telles que hangars, bois, arbre isolé, lignes électriques...). Compte tenu des spécificités d'exploitation des montgolfières, imposant un atterrissage en campagne systématique, il peut être utile à une société de se munir de ce type de cartes en complément des cartes aéronautiques réglementaires. Les faibles distances parcourues lors des vols de baptême de l'air peuvent permettre au pilote d'emporter un nombre limité de ces cartes.

L'utilisation d'une carte plus précise aurait probablement pu permettre au pilote de connaître la présence de la ligne heurtée.

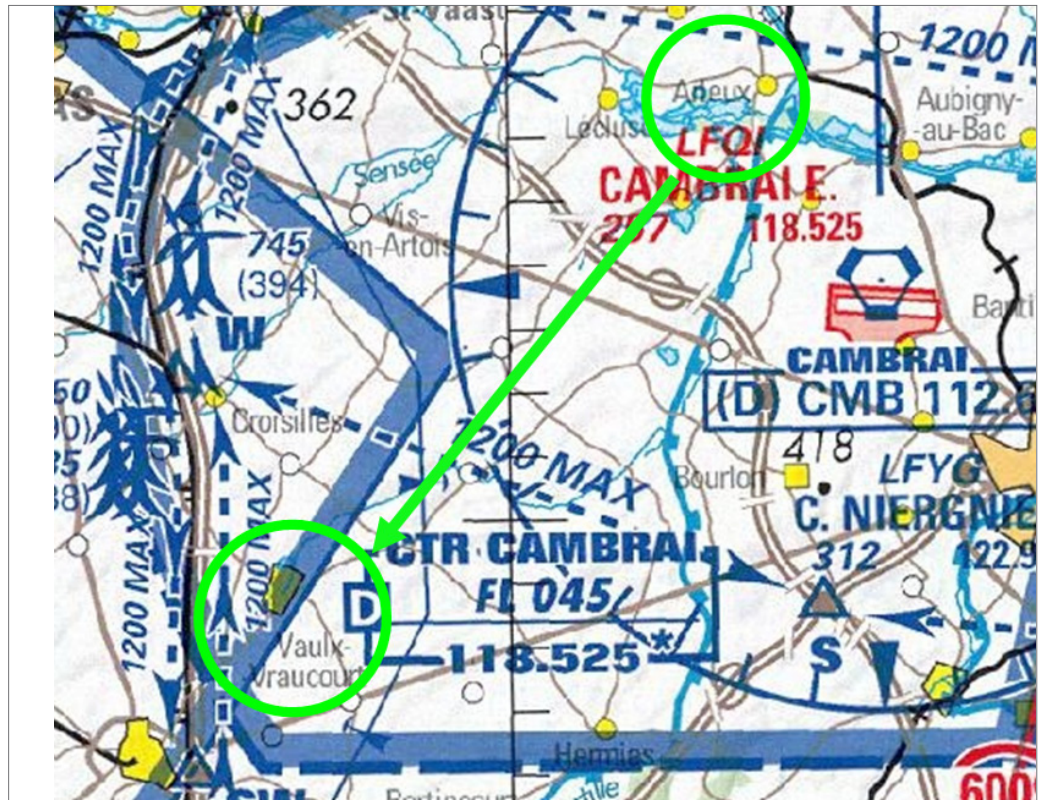
Extrait de la carte OACI au 1 : 500 000

Sur les cartes OACI au 1 : 500 000, certains obstacles sont portés à la connaissance des usagers. Sur ces cartes, dans le cartouche intitulé « obstacles et représentation ponctuelle », il est mentionné que « seuls les obstacles identifiés supérieurs à 300 pieds sont indiqués (hors agglomérations) ».

Seules les lignes électriques de 225 kV et plus y sont indiquées. La ligne électrique heurtée (moyenne tension) n'est donc pas indiquée sur les cartes OACI.

Les cartes aéronautiques au 1 : 500 000 ne permettent pas de choisir un lieu d'atterrissage en campagne. Les obstacles indiqués sont surtout ceux pouvant interférer avec un vol au-dessus de la hauteur de 500 ft.
