Heurt d'une ligne électrique lors d'un vol d'épandage, collision avec le sol, incendie

Aéronef	Hélicoptère AGUSTA BELL AB 47 G2 immatriculé F-BXXL
Date et heure	Lundi 12 mars 2012 à 15 h 20 ⁽¹⁾
Exploitant	Société de travail aérien
Lieu	Le Lorrain (972)
Conséquences	Pilote décédé, hélicoptère détruit

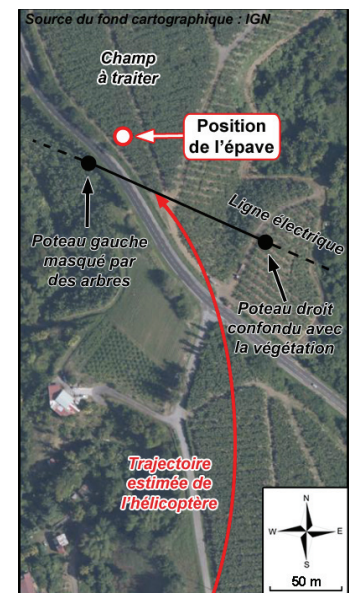
Le site de l'accident est une plantation de bananiers qui descend dans le sens de la trajectoire d'arrivée de l'hélicoptère. La hauteur des bananiers est estimée entre 5 et 7m.

À l'endroit où l'hélicoptère a heurté les câbles de la ligne électrique, ceux-ci dépassent à peine la canopée des feuilles des bananiers.

Le poteau de gauche était masqué à la vue du pilote par la végétation, le poteau de droite se confondait avec la végétation en arrière plan.

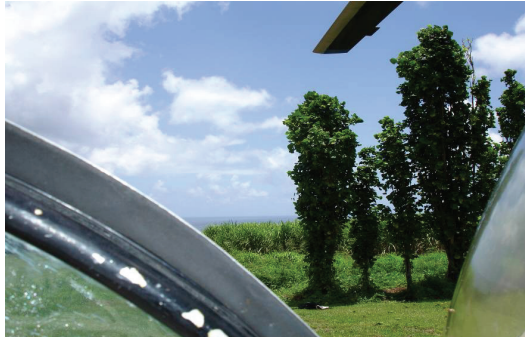
Les deux photos suivantes prises d'un hélicoptère prêt à partir en épandage montrent que la verrière est recouverte d'une pellicule grasse diminuant la visibilité du pilote.

à l'extérieur de la verrière sur la photo de gauche

Ces clichés montrent que le manque de transparence de la verrière diminue la vision générale du pilote et donc la précision dans l'appréciation possible par le pilote des distances et hauteurs entre l'hélicoptère et les obstacles. C'est d'autant plus important lors de vols d'épandage réalisés par essence juste au-dessus de la végétation.

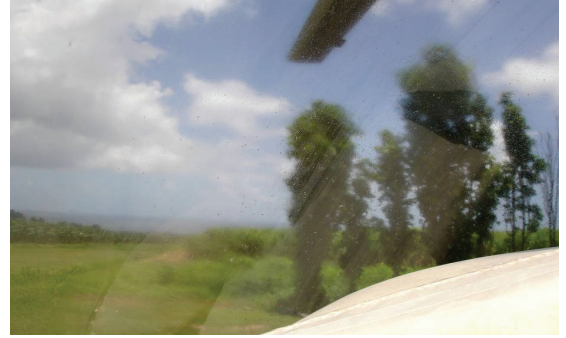
à travers la verrière sur la photo de droite
