Rapport

Accident survenu le **16 octobre 2012**
sur l'**aérodrome de Lorient Lann Bihoué (56)**
au **Bombardier CRJ-700** immatriculé **F-GRZE**
exploité par **Brit Air**

Sortie longitudinale de piste lors d'un atterrissage sur une piste contaminée par de l'eau

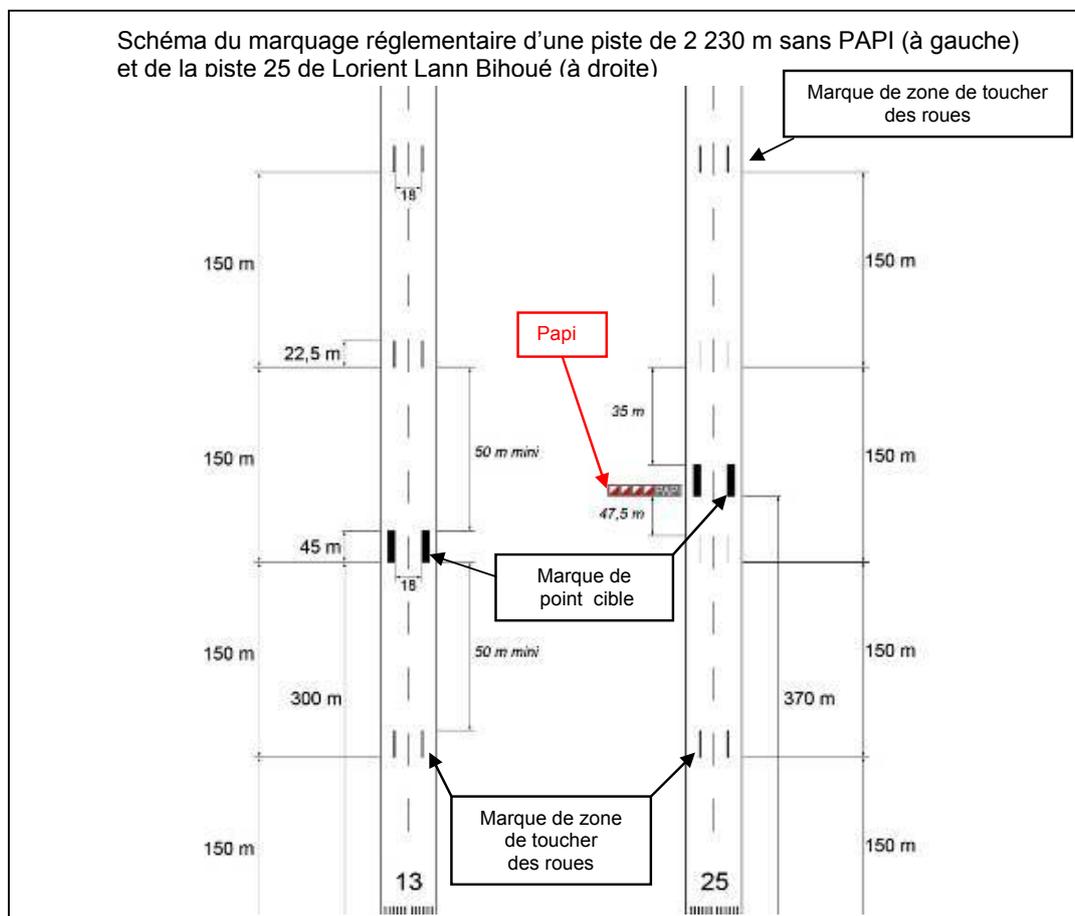
A Lorient Lann Bihoué, le PAPI est situé à 370 m du seuil de la piste 25. On y trouve donc également les marques de point cible. Des marques de zone de toucher des roues sont apposées à 150 et 600 m du seuil. Les autres marques de zone de toucher des roues (théoriquement à 300 et 450 m du seuil) ne sont pas apparentes en raison de leur proximité avec les marques de point cible.

Le 14 novembre 2012, un examen de la piste 25 a montré que le marquage au sol présentait un manque important en peinture (voir annexe 5).

Les marques du seuil de piste, nombreuses et rapprochées, et les marques de point cible, de grandes dimensions, restaient cependant visibles.

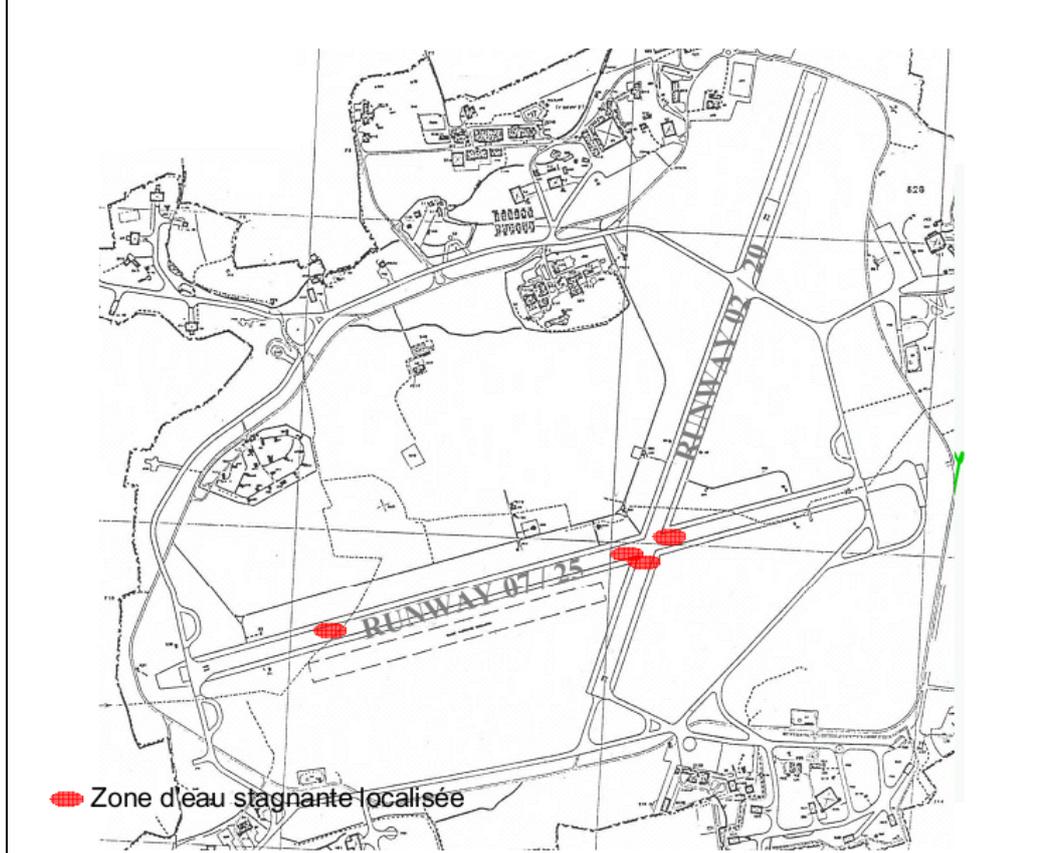
ANNEXE I
ZONES DE CORRECTION DE PROFILS DE LA PISTE
POUR SUPPRIMER LES RETENTIONS PLUVIALES ET PHOTOGRAPHIES
DE LA PISTE 07/25 PAR TEMPS DE PLUIE

A l'issue de l'accident, deux camions de pompier ont déversé de l'eau sur la partie sud de la piste à partir des 1 200 derniers mètres. Des zones de rétention d'eau ont pu être constatées sur certaines sections⁽¹⁶⁾.

Après avoir approuvé le rainurage proposé par le STAC, l'Etat-Major de la Marine Nationale en a demandé la réalisation. A la date de l'accident, la réfection n'avait pas encore été entreprise.

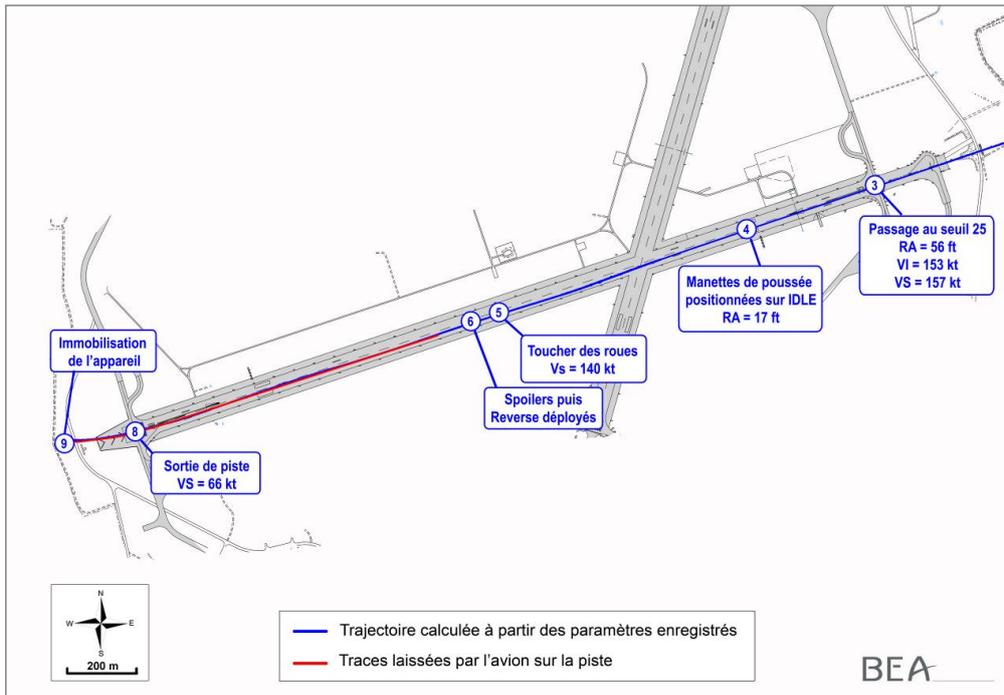
Le positionnement des manettes de poussée sur IDLE et le toucher des roues du train principal interviennent respectivement à 330 et à 1 130 m du seuil 25.

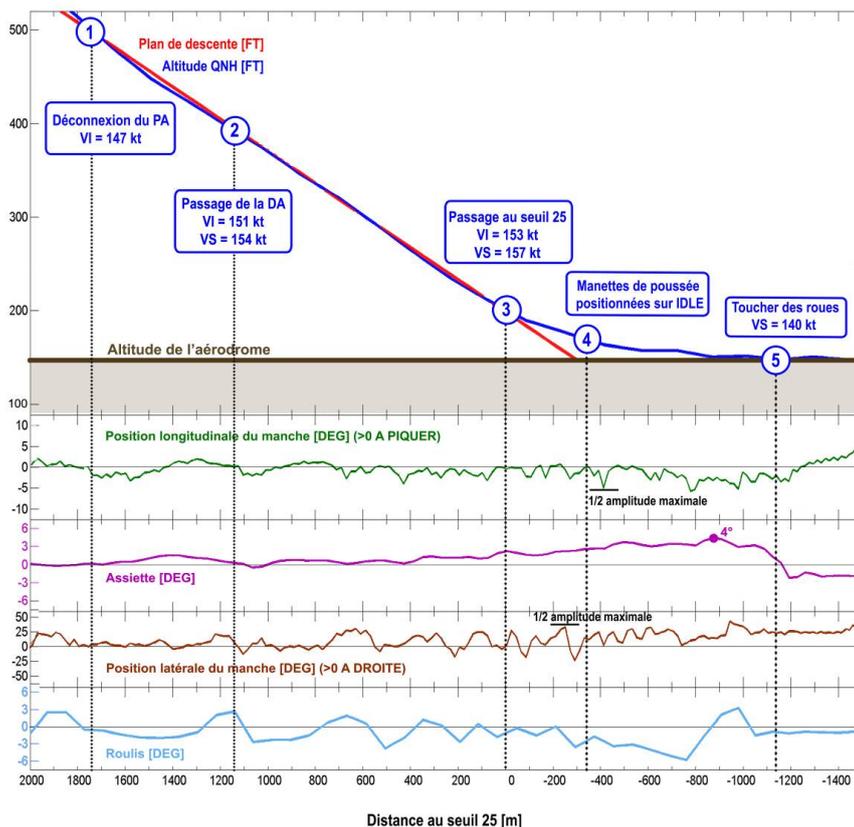
Les points particuliers suivants peuvent être remarqués :

- ❑ à partir de la déconnexion du PA et jusqu'à 50 ft sol, l'avion est sur le plan de descente de la piste 25 ;
- ❑ en approche finale, les ordres au manche en roulis sont importants (jusqu'à la moitié de l'amplitude maximale) ;
- ❑ l'avion passe le seuil de piste à une hauteur de 56 ft avec 4 kt de vent arrière ;
- ❑ entre la réduction de la poussée à 17 ft sol et le toucher des roues, l'avion parcourt environ 800 m.

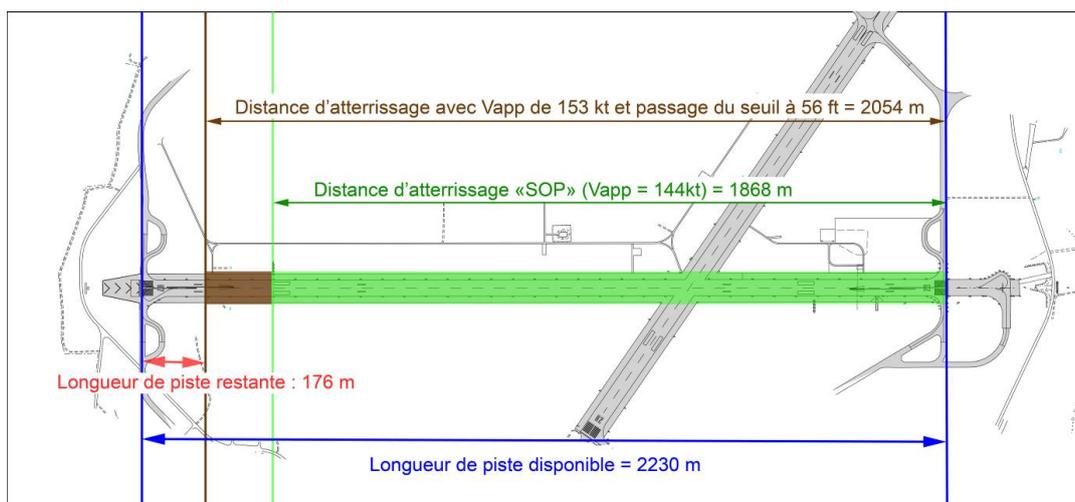
Dans les conditions du vol de l'événement, les performances de l'avion auraient théoriquement permis d'atterrir sur une piste contaminée, même si la longueur de piste restante après arrêt complet de l'avion n'aurait été que de 176 m.

Le schéma ci-après résume les résultats précédents pour la piste contaminée :

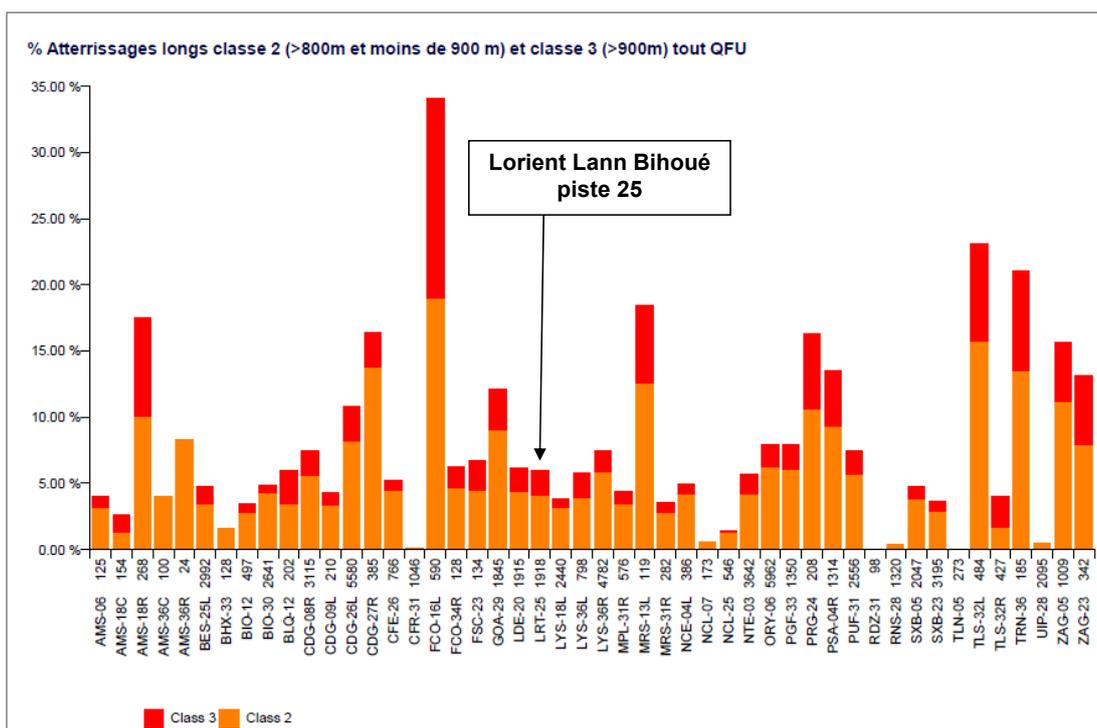
A l'été 2012, une analyse analogue a été entreprise pour les CRJ-700. A la date de l'accident, l'exploitant avait identifié certains aérodromes sur lesquels les atterrissages longs étaient les plus nombreux.

Les résultats, concernant Lorient Lann Bihoué, n'apparaissent pas comme significatifs.

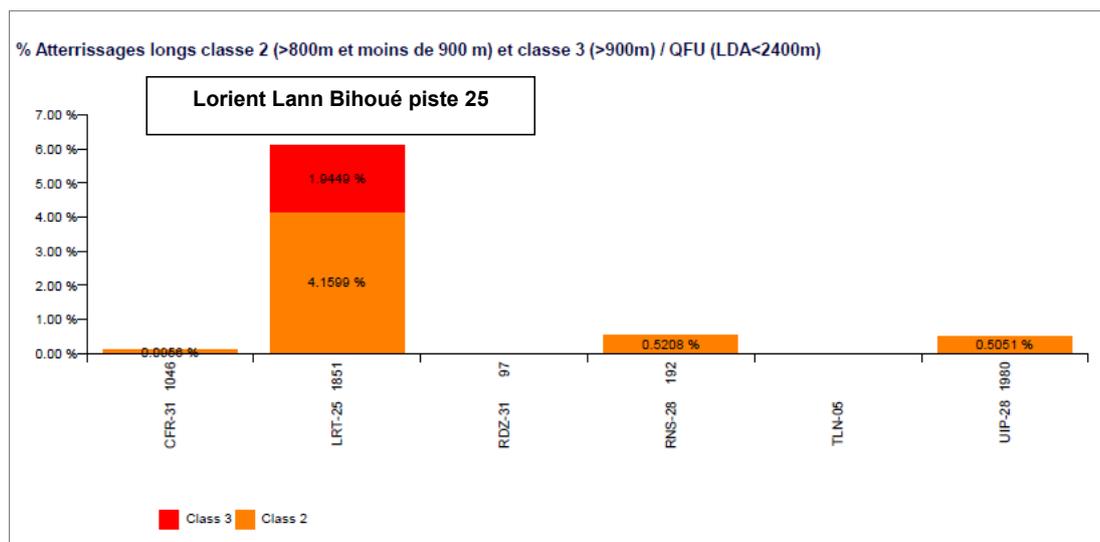
A la demande du BEA, la compagnie a transmis le graphe des atterrissages longs en CRJ-700 sur les pistes dont la LDA est inférieure à 2 400 m. Il en ressort que 551 atterrissages sur 1 680 atterrissages se sont produits au-delà de 650 m du seuil, soit 32,8 % des atterrissages (voir annexe 9). Dans ce classement, il apparaît que le plus grand nombre d'atterrissages longs s'est produit à Lorient Lann Bihoué.

Il est à noter par ailleurs que seuls 9,8 % des atterrissages longs sont consécutifs à une ANS. En conséquence, l'ANS ne constitue pas le seul facteur contribuant à un atterrissage long.

Onze des douze atterrissages au-delà de 950 m du seuil de la piste 25 de Lorient Lann Bihoué ne sont pas consécutifs à des ANS.

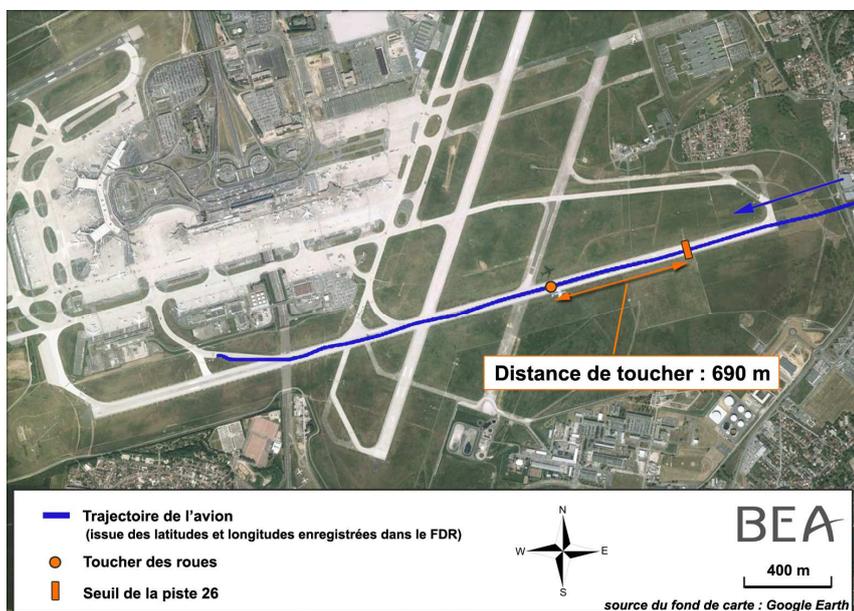
Environnement extérieur	Piste à l'atterrissage	Configuration avion	Vitesse sol au toucher	Distance du toucher par rapport au seuil de piste
VOL N (PF=CDB)				
Nuit Visibilité = 1800m Vent au passage du seuil = 150°/25 kt	Lorient Lann Bihoué piste 25	Volets 30°	140 kt	1 130 m
VOL N-1 (PF=CDB)				
Jour Visibilité > 10km Vent au passage du seuil = 170°/5 kt	Paris Orly piste 26	Volet 45°	121 kt	690 m

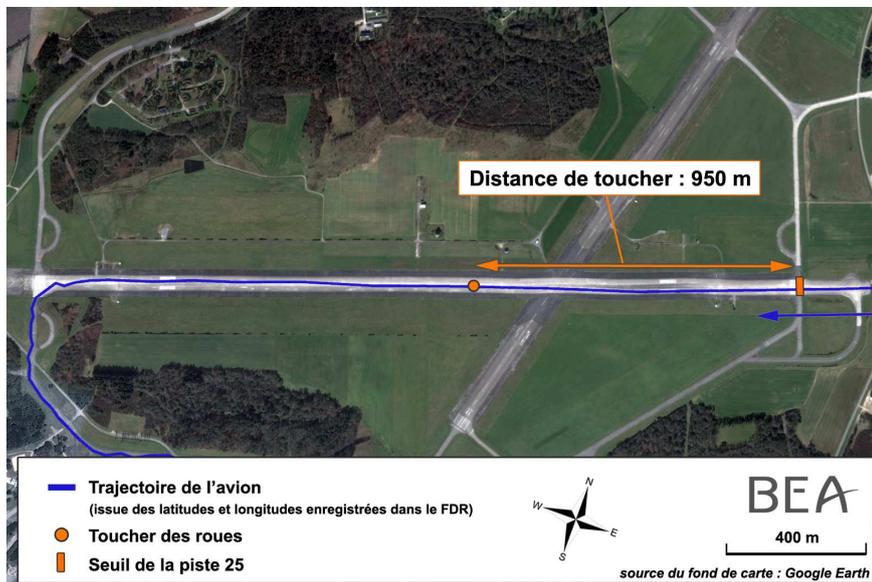
VOL N-2 (PF=OPL)

Jour Visibilité > 10 km Vent au passage du seuil =150°/18 kt	Lorient Lann Bihoué piste 25	Volets 45°	123 kt	950 m
--	---------------------------------------	------------	--------	-------

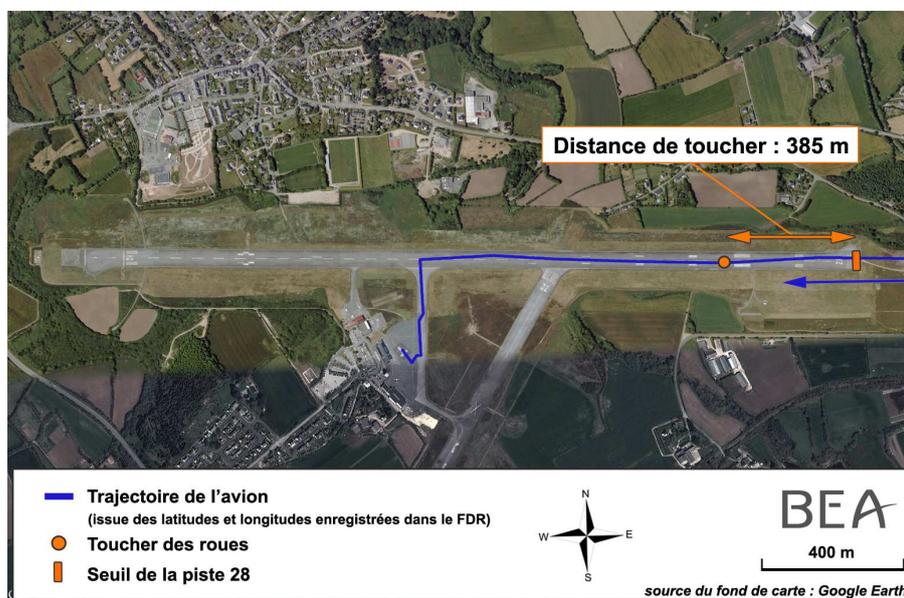
VOL N-4 (PF=OPL)

Jour Visibilité > 10 km Vent au passage du seuil =200°/4kt	Quimper piste 28	Volets 45°	128 kt	385 m
---	---------------------	------------	--------	-------

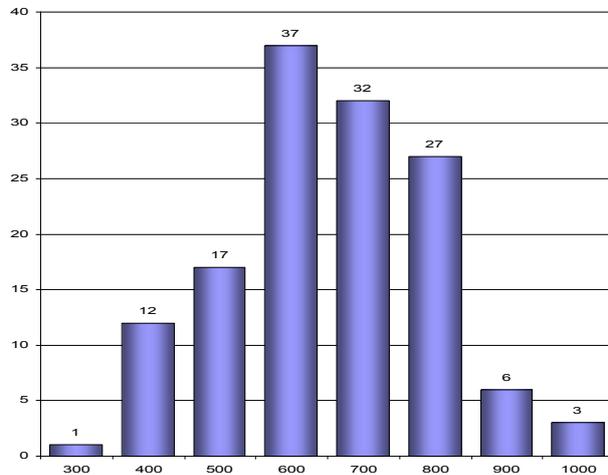
- Atterrissages long en CRJ-1000 de mai 2011 à décembre 2011 (Lyon Saint-Exupéry) piste 36 L (LDA : 4000 m)

Dès la fin 2010, à l'entrée en service du CRJ-1000, le SASV a étudié les atterrissages effectués sur cet avion 600 m après le seuil de piste. Les premiers résultats concernaient l'aérodrome de Lyon Saint-Exupéry (piste 36L) et indiquaient un nombre important d'atterrissages longs : 68 sur 125 (voir annexe 9).
