Approche au-dessus du plan de descente, interception d'un signal ILS secondaire, augmentation de l'assiette commandée par le pilote automatique

Aéronef	Airbus A340-300 immatriculé F-GLZU
Date et heure	13 mars 2012 vers 4 h 50 ⁽¹⁾
Exploitant	Air France
Lieu	En approche vers l'aérodrome de Paris Charles de Gaulle (95)
Nature du vol	Transport public régulier international de passagers
Equipage (de conduite)	Commandant de bord (PF) Copilote (PNF)
Conséquences et dommage	Aucun

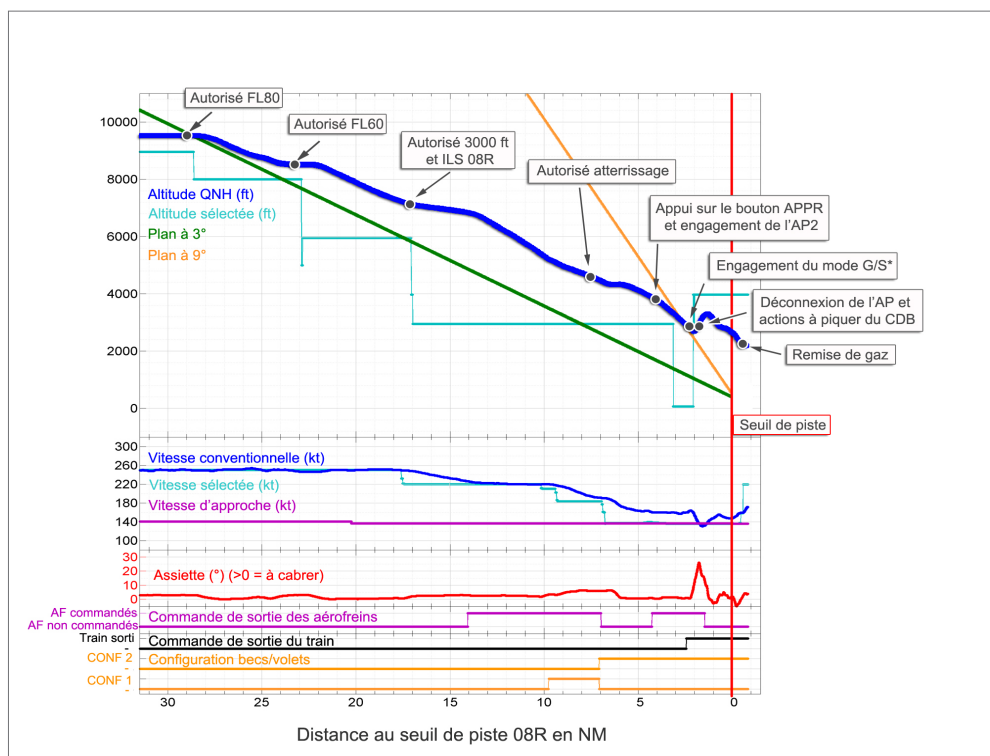
Figure 1 : trajectoire du F-GLZU dans le plan vertical

L'équipage sélectionne la configuration becs/volets 2 et rentre les aérofreins. Environ une minute plus tard, il sort à nouveau les aérofreins, arme le mode G/S par appui sur le bouton APPR et engage l'AP 2. La déviation du glide affichée sur le PFD indique à l'équipage qu'il se rapproche d'un plan de descente par le dessus. L'avion est à 4 NM du seuil de piste, à environ 3 700 ft (soit 2 100 ft au-dessus du plan de descente à 3°) et se situe dans un lobe secondaire du signal ILS.

Environ 30 secondes plus tard, l'équipage sort le train d'atterrissage. Le mode de capture du plan de descente (G/S*) s'active lorsque l'avion est à 2 NM du seuil de piste et à 2 850 ft (soit environ 1 600 ft au-dessus du plan de descente à 3°). L'ATHR passe en mode SPEED. L'assiette augmente de 1° à 26° en 12 secondes. Le PNF indique qu'il a annoncé l'écart d'assiette à l'apparition des chevrons⁽⁴⁾. Lors de la prise d'assiette, la vitesse passe de 163 kt à 130 kt, la vitesse verticale passe de - 1 600 ft/min à + 3 300 ft/min. Lorsque l'assiette atteint 26°, l'équipage déconnecte les deux AP et le PF applique une action à piquer proche de la butée mécanique. L'assiette et la vitesse verticale diminuent. L'équipage rentre les aérofreins. Les manettes de poussée sont positionnées sur le cran IDLE. La vitesse est de 143 kt et l'ATHR se désengage. Environ 30 secondes plus tard, l'AP 1 est engagé, les manettes sont repositionnées sur le cran CL et l'ATHR est activée. Le PF explique qu'il engage l'AP 1 pour effectuer une remise des gaz en automatique⁽⁵⁾. Les modes LOC et G/S sont actifs et l'ATHR est en mode SPEED. La vitesse est de 147 kt. L'avion est à la verticale du seuil de piste à une altitude d'environ 2 700 ft. L'assiette diminue alors de 2° à - 5° et l'avion descend.

Le PF précise qu'il se rend compte que les modes affichés au FMA ne sont pas adaptés. Il désengage alors l'AP 8 secondes après l'avoir activé puis affiche une assiette d'environ 6° et positionne les manettes de poussée dans le cran TOGA à une altitude d'environ 2 000 ft.

L'avion est entré dans le faisceau d'un lobe secondaire à 10°. L'indication du glide a conforté l'équipage dans l'idée qu'il se rapprochait du plan à 3° par le haut alors qu'en réalité il se rapprochait du plan à 10° par le bas. L'équipage a armé le mode G/S alors que l'avion se situait au-delà du FAP, à 2 100 ft au-dessus du plan et à 4 NM du seuil.

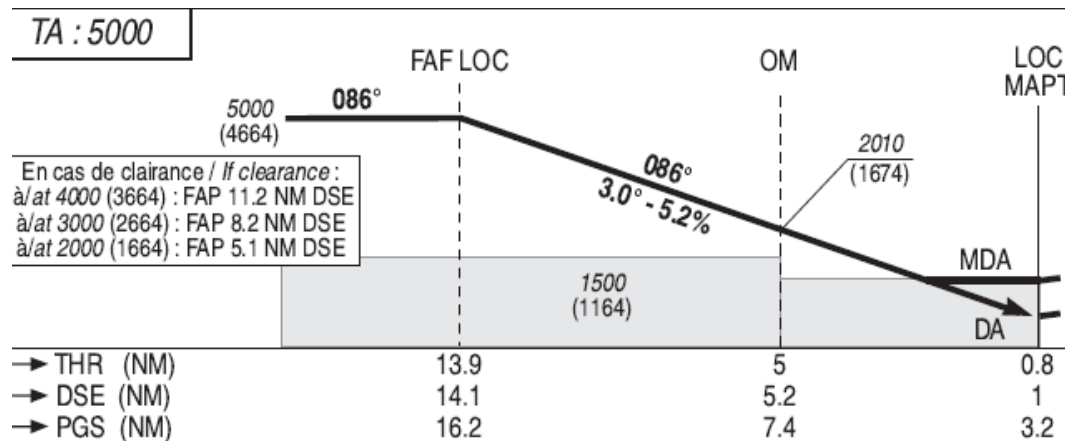
Figure 2 : extrait de la carte d'approche AIP

La carte AIP d'approche ILS CATIII RWY 08R du 8 mars 2012 définit la position du FAP selon l'altitude de clairance donnée par le contrôleur de la manière suivante :

- à 5 000 ft, le FAP est à environ 14 NM du seuil de piste ;
- à 4 000 ft, le FAP est à environ 11 NM du seuil de piste ;
- à 3 000 ft, le FAP est à environ 8 NM du seuil de piste ;
- à 2 000 ft, le FAP est à environ 5 NM du seuil de piste.

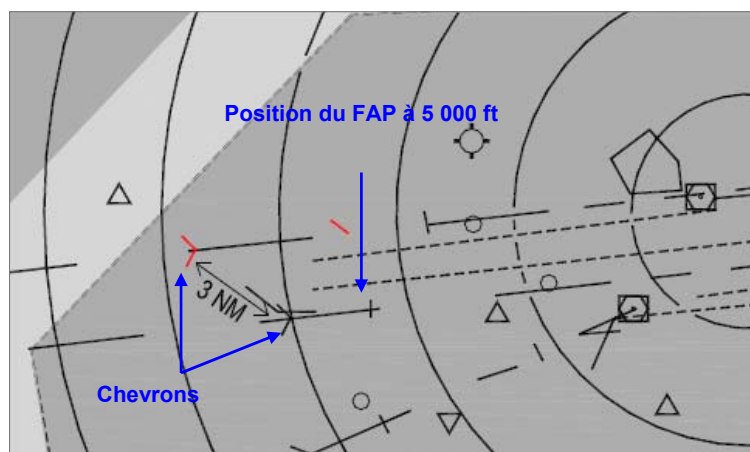
Figure 3 : repères visuels sur écran radar

Les repères visuels sont destinés à permettre un palier avant la descente finale (approche conforme) et à assurer la séparation des aéronefs en cas d'approches simultanées.

Ceux présents sur l'écran pour la piste 08R correspondent à la position du FAP à une altitude de 5 000 ft.

Afin de favoriser une approche stabilisée, le contrôleur dispose sur l'écran radar de repères visuels. Ces repères sont placés à l'altitude d'interception du plan de descente préconisée sur la carte d'approche. Si le contrôleur donne une clairance d'interception à une altitude inférieure, il ne dispose plus de ces repères et ne peut plus estimer l'écart de l'avion dans le plan vertical par rapport à la trajectoire publiée.

Lors de cet incident, le contrôleur a oublié de demander à l'équipage de descendre. Lorsque qu'il s'en est aperçu, l'avion ne pouvait plus respecter la trajectoire publiée avec un FAP à une altitude de 5 000 ft. Le contrôleur ne pouvait ainsi plus utiliser les seuls repères disponibles sur son écran pour vérifier la trajectoire.

- **la DGAC étudie la mise en place d'un système permettant d'aider les contrôleurs à déterminer la position dans le plan vertical d'un aéronef par rapport au plan de descente publié. [Recommandation FRAN-2013-007]**

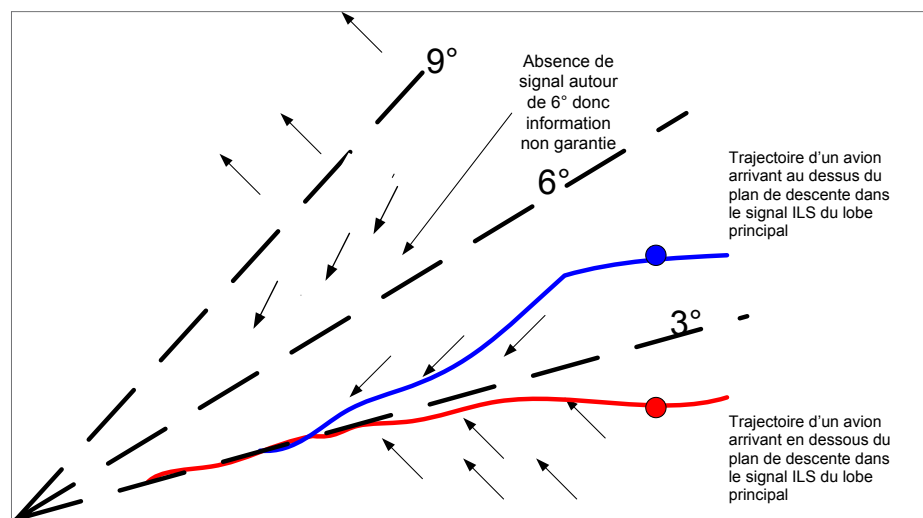
Figure 4 : sens de déviation du signal ILS

Le principe simplifié du sens de déviation du signal du plan de descente est décrite par le schéma ci-dessous : le lobe principal à 3° constitue le plan de descente publié et un lobe secondaire s'ajoute autour de 9° . Dans ce lobe secondaire, les signes des déviations sont par conception inversés.

- une flèche vers le haut signifie que l'AP interprète le signal comme étant en-dessous du plan ;
- une flèche vers le bas signifie que l'AP interprète le signal comme étant au-dessus du plan.

Les paramètres enregistrés par l'avion permettent d'établir que le plan du lobe secondaire de l'ILS 08R était proche de 10° le jour de l'incident.

Lors de cet incident, sous pilote automatique, le mode G/S* s'est engagé sur un signal ILS d'un lobe secondaire définissant une pente de descente d'environ 10° . L'interprétation du signal de l'ILS par l'AP a conduit à une augmentation d'assiette. La prise d'assiette s'est poursuivie jusqu'à atteindre 26° . L'équipage a ensuite déconnecté l'AP et interrompu l'atterrissage.

L'activation, sous AP, du mode de capture du plan de descente à 10° correspondant à un lobe secondaire du signal ILS a amené l'avion à une prise d'assiette de 26°. Les systèmes de l'avion ne vérifient pas la cohérence du signal du glide avec les autres informations disponibles (distance DME, altitude).

- **l'AESA s'assure que les modes ILS des aéronefs ne s'engagent pas sur un signal ILS autre que celui correspondant au plan de descente publié ; qu'à défaut un système permettant d'alerter l'équipage soit mis en place ; [Recommandation FRAN-2013-008]**
- **l'AESA s'assure que l'activation des modes ILS sous pilote automatique des aéronefs n'entraîne pas des attitudes inadaptées lors d'une approche. [Recommandation FRAN-2013-009]**
