## Atterrissage sur une piste occupée

<b>Aéronef</b>	Avion Dyn'Aéro « MCR Sportster » immatriculé HB-YKH
<b>Date et heure</b>	30 décembre 2012 à 15 h 10 <sup>(1)</sup>
<b>Exploitant</b>	Privé
<b>Lieu</b>	Aérodrome de Carcassonne Salvaza (11)
<b>Nature du vol</b>	Aviation générale
<b>Personne à bord</b>	Commandant de bord
<b>Conséquences et dommages</b>	Aucun

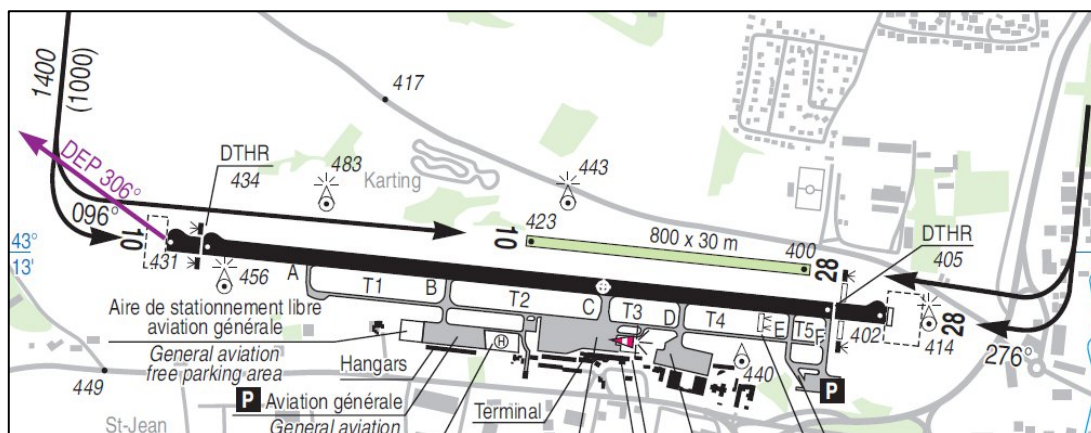
Extrait de la carte VAC de l'aérodrome de Carcassonne Salvaza

Le seuil de la piste 28 se trouve à une altitude de 402 ft ; la piste monte ensuite aux alentours de 425 ft vers son milieu, puis à 431 ft à l'extrémité. L'avion de transport public se trouvait entre les bretelles B et C lorsque le MCR a atterri, soit environ 7 m au-dessus du seuil de la piste 28.
