## Perte de contrôle par conditions givantes, rupture en vol, collision avec le sol

<b>Aéronef</b>	Avion Pilatus PC-12/47 immatriculé HB-FPZ
<b>Date et heure</b>	24 août 2012 vers 16 h 00 <sup>(1)</sup>
<b>Exploitant</b>	Air Sarina
<b>Lieu</b>	Solemont (25)
<b>Nature du vol</b>	Aviation générale, affaires
<b>Personnes à bord</b>	Pilote, trois passagers
<b>Conséquences et dommages</b>	Pilote et passagers décédés, avion détruit

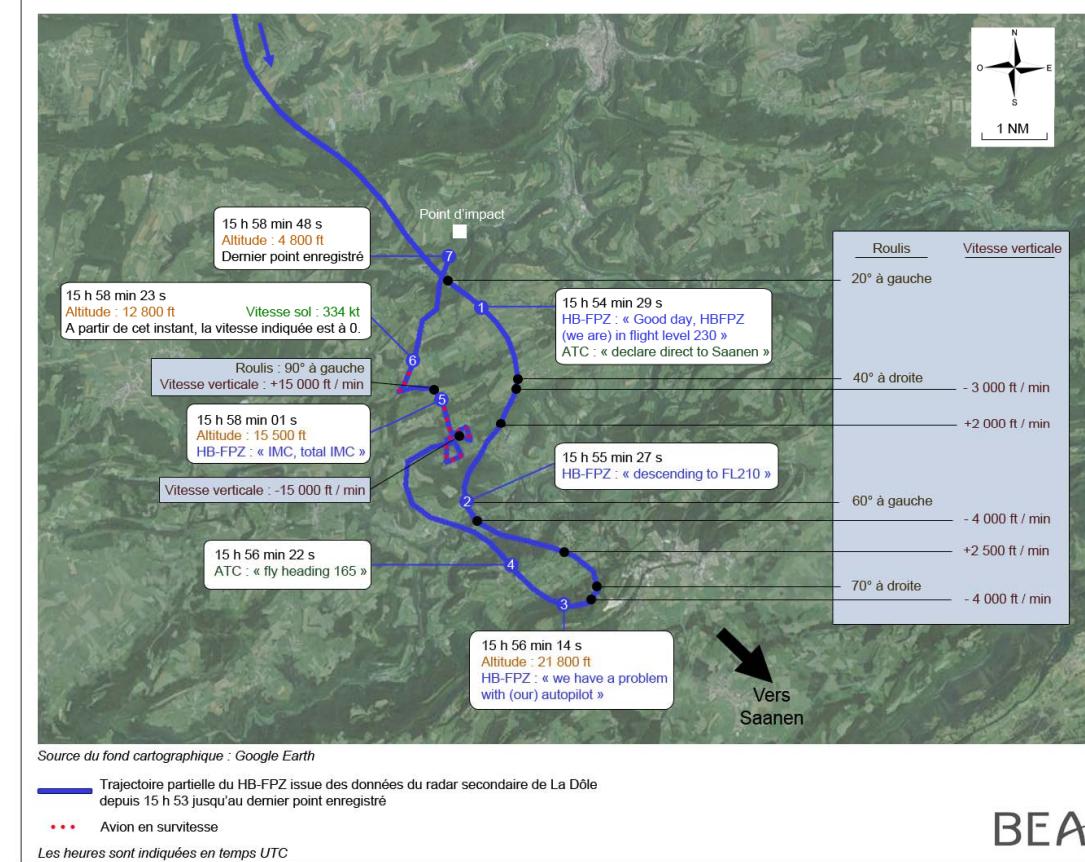
L'épave est retrouvée dans un bois sur la commune de Solemont (25). Un morceau de l'aile droite est retrouvé à environ 2,5 km de l'épave principale ; des débris, tous issus de l'aile droite, sont retrouvés sur un axe sud-ouest / nord-est. L'élément le plus lointain est retrouvé à 10 km du site principal.

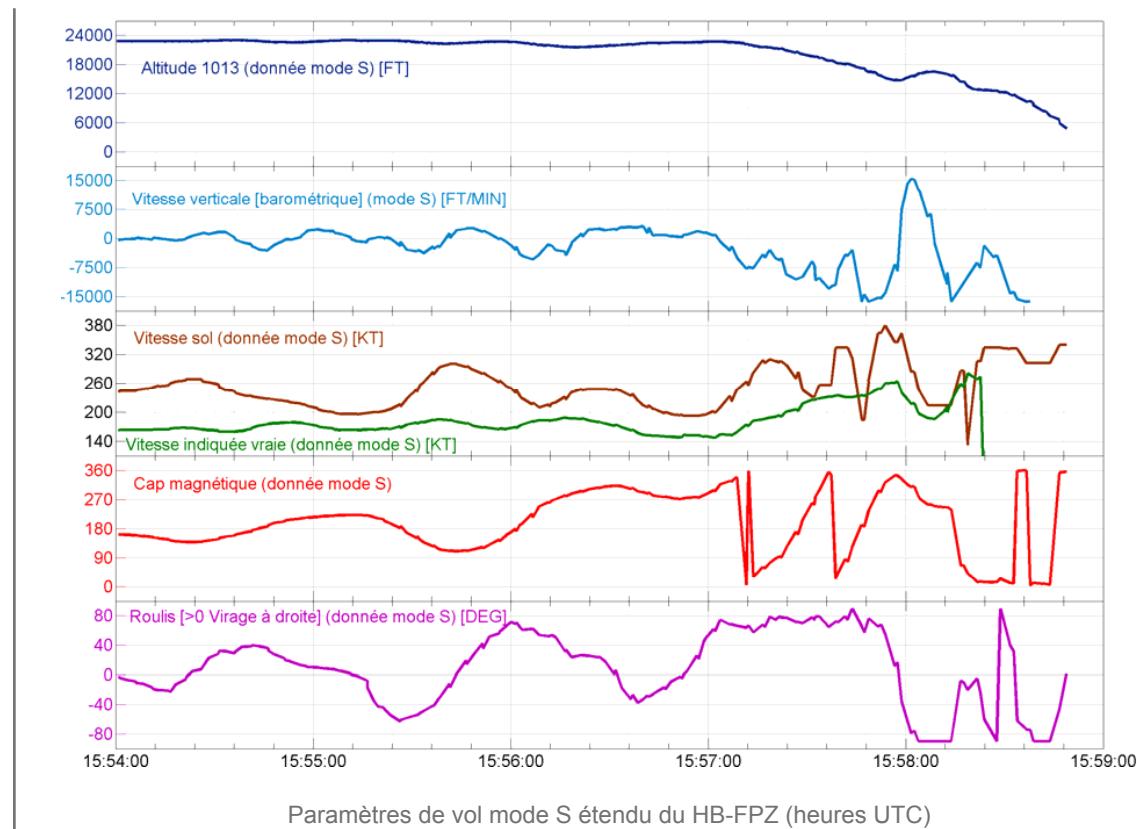
Les radars suisses ont enregistré les données étendues de l'avion pendant ses trente dernières minutes de vol. Celles-ci montrent des oscillations lentes (périodes comprises entre 45 et 80 secondes) et d'amplitude croissante du roulis et de la vitesse verticale. Ces oscillations semblent débuter avant l'enregistrement du mode S et avant que le pilote ne fasse part de ses difficultés au contrôleur de Genève. La période et l'amplitude de ces variations suggèrent qu'elles ne sont pas liées à des turbulences et que le pilote automatique n'était pas connecté.
