Rapport

Accident survenu le 13 juillet 2012
sur l'aérodrome du Castellet (83)
à l'avion Gulfstream G-IV
immatriculé **N823GA**
exploité par **Universal Jet Aviation (UJT)**

BEA

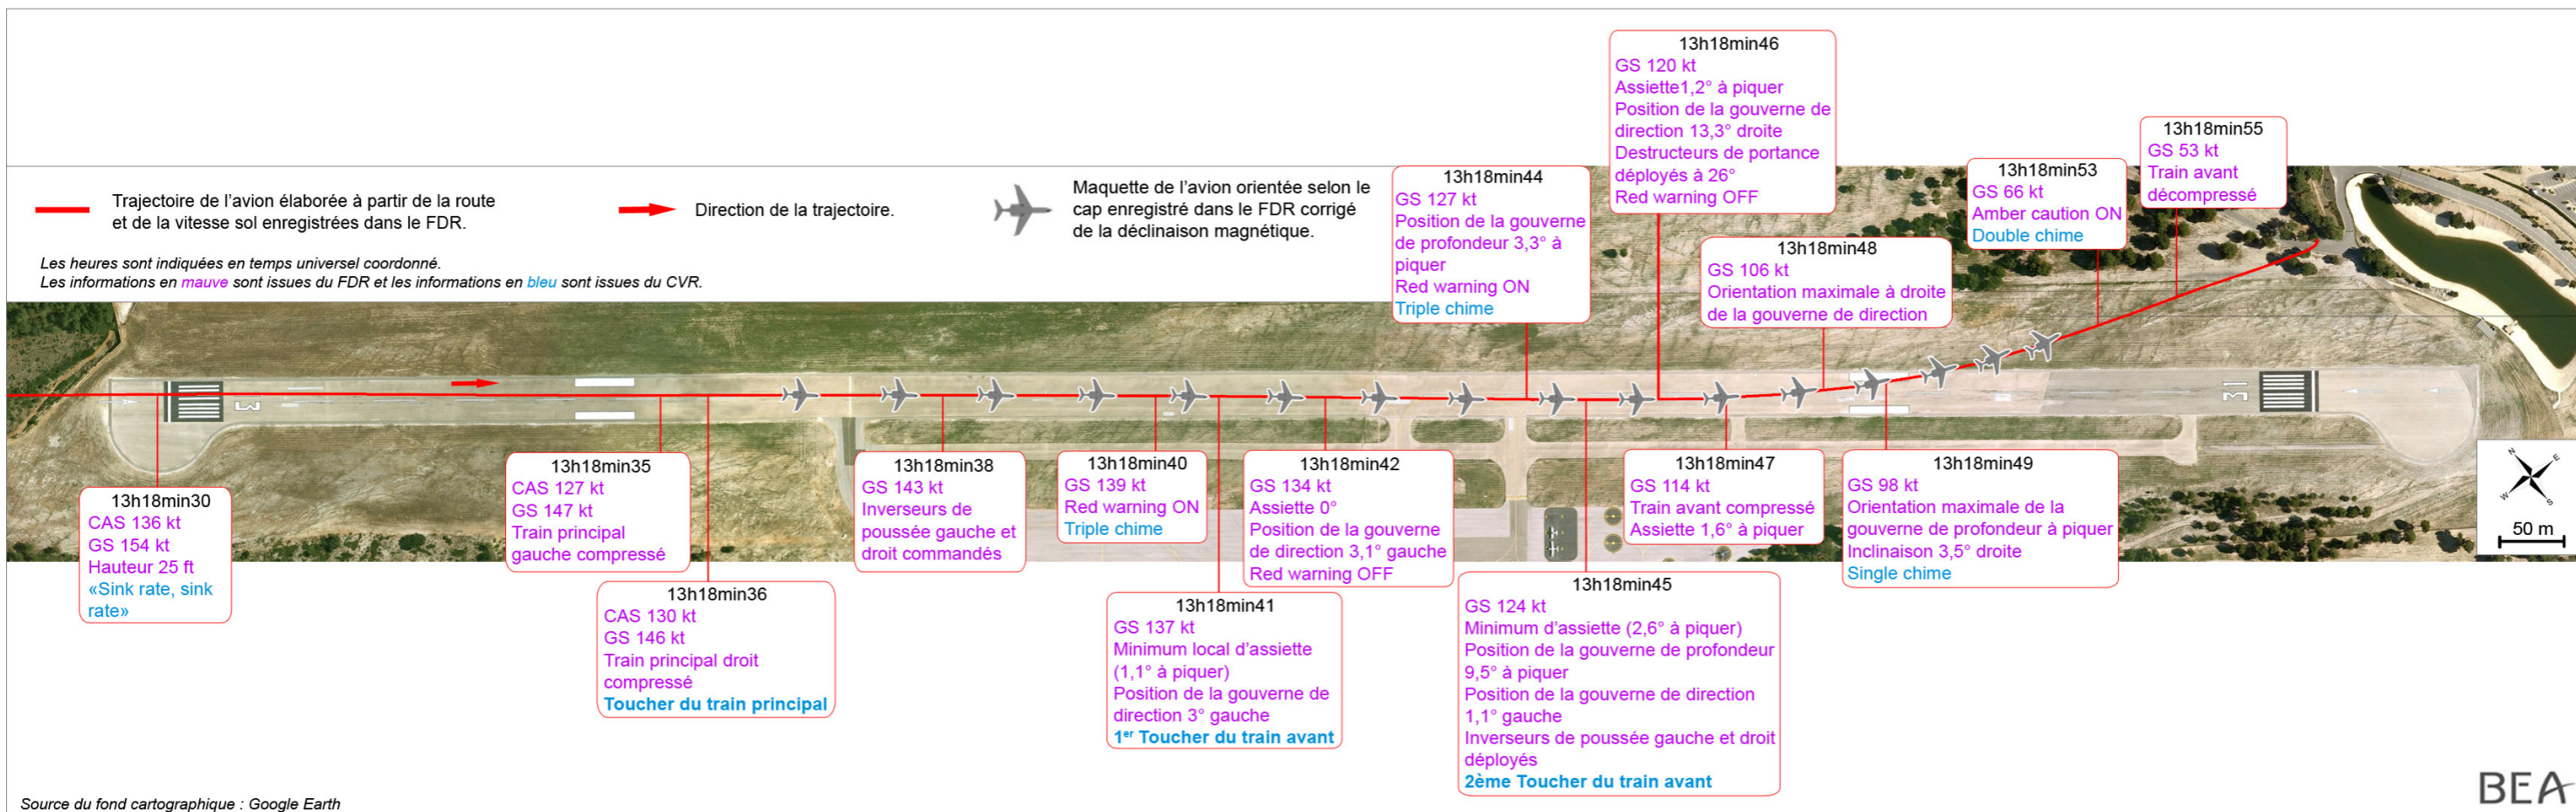
Figure 2 : Trajectoire de l'avion dans le plan horizontal

Le train d'atterrissage avant touche la piste une première fois à 785 m du seuil avant que l'assiette de l'avion n'augmente à nouveau entraînant une perte de contact du train avant avec le sol. L'avion traverse l'axe de piste vers la droite, l'équipage corrige par une légère action aux palonniers vers la gauche. Il applique une forte action à piquer et le train avant touche une seconde fois la piste à 1 050 m du seuil.

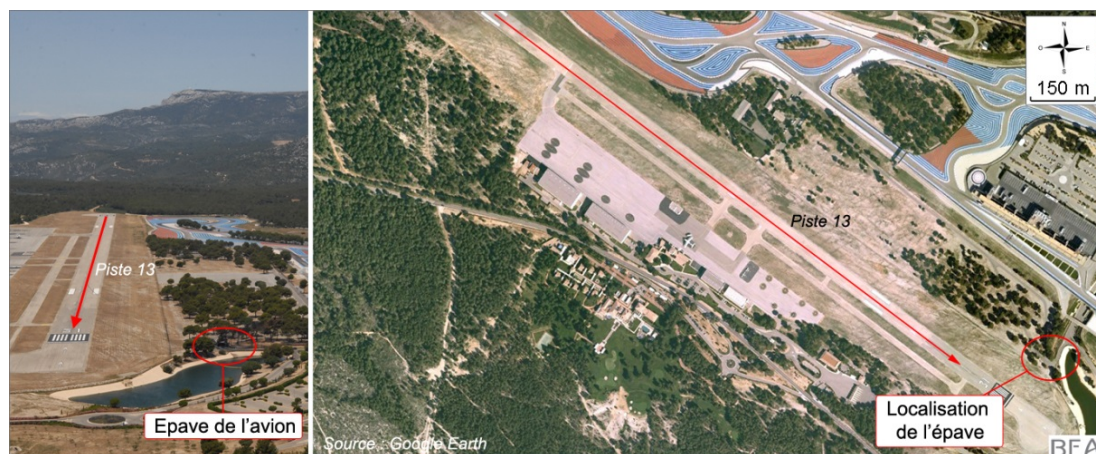
Figure 10 : localisation de l'épave

L'épave de l'avion est localisée à l'extérieur de l'enceinte de l'aérodrome.

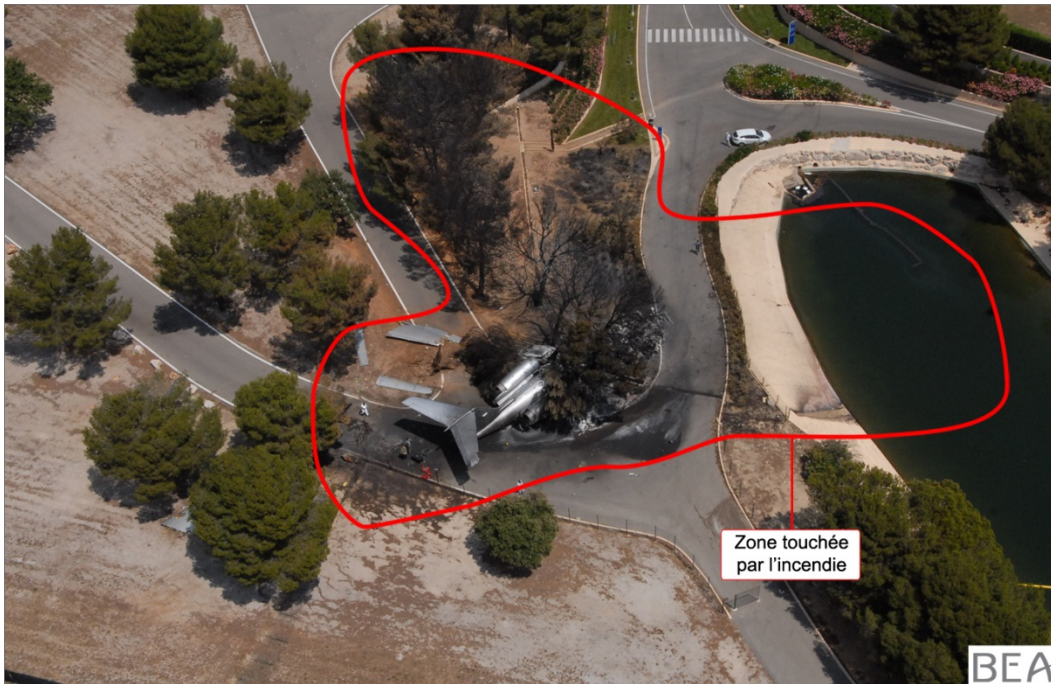
Figure 11 : zone touchée par l'incendie

De nombreux débris de l'avion sont retrouvés à proximité de l'épave. Ils sont la conséquence du contact de l'aéronef avec le grillage délimitant l'enceinte de l'aérodrome, les rochers et les arbres. La majeure partie de l'avion a été détruite par l'incendie (figure 11).

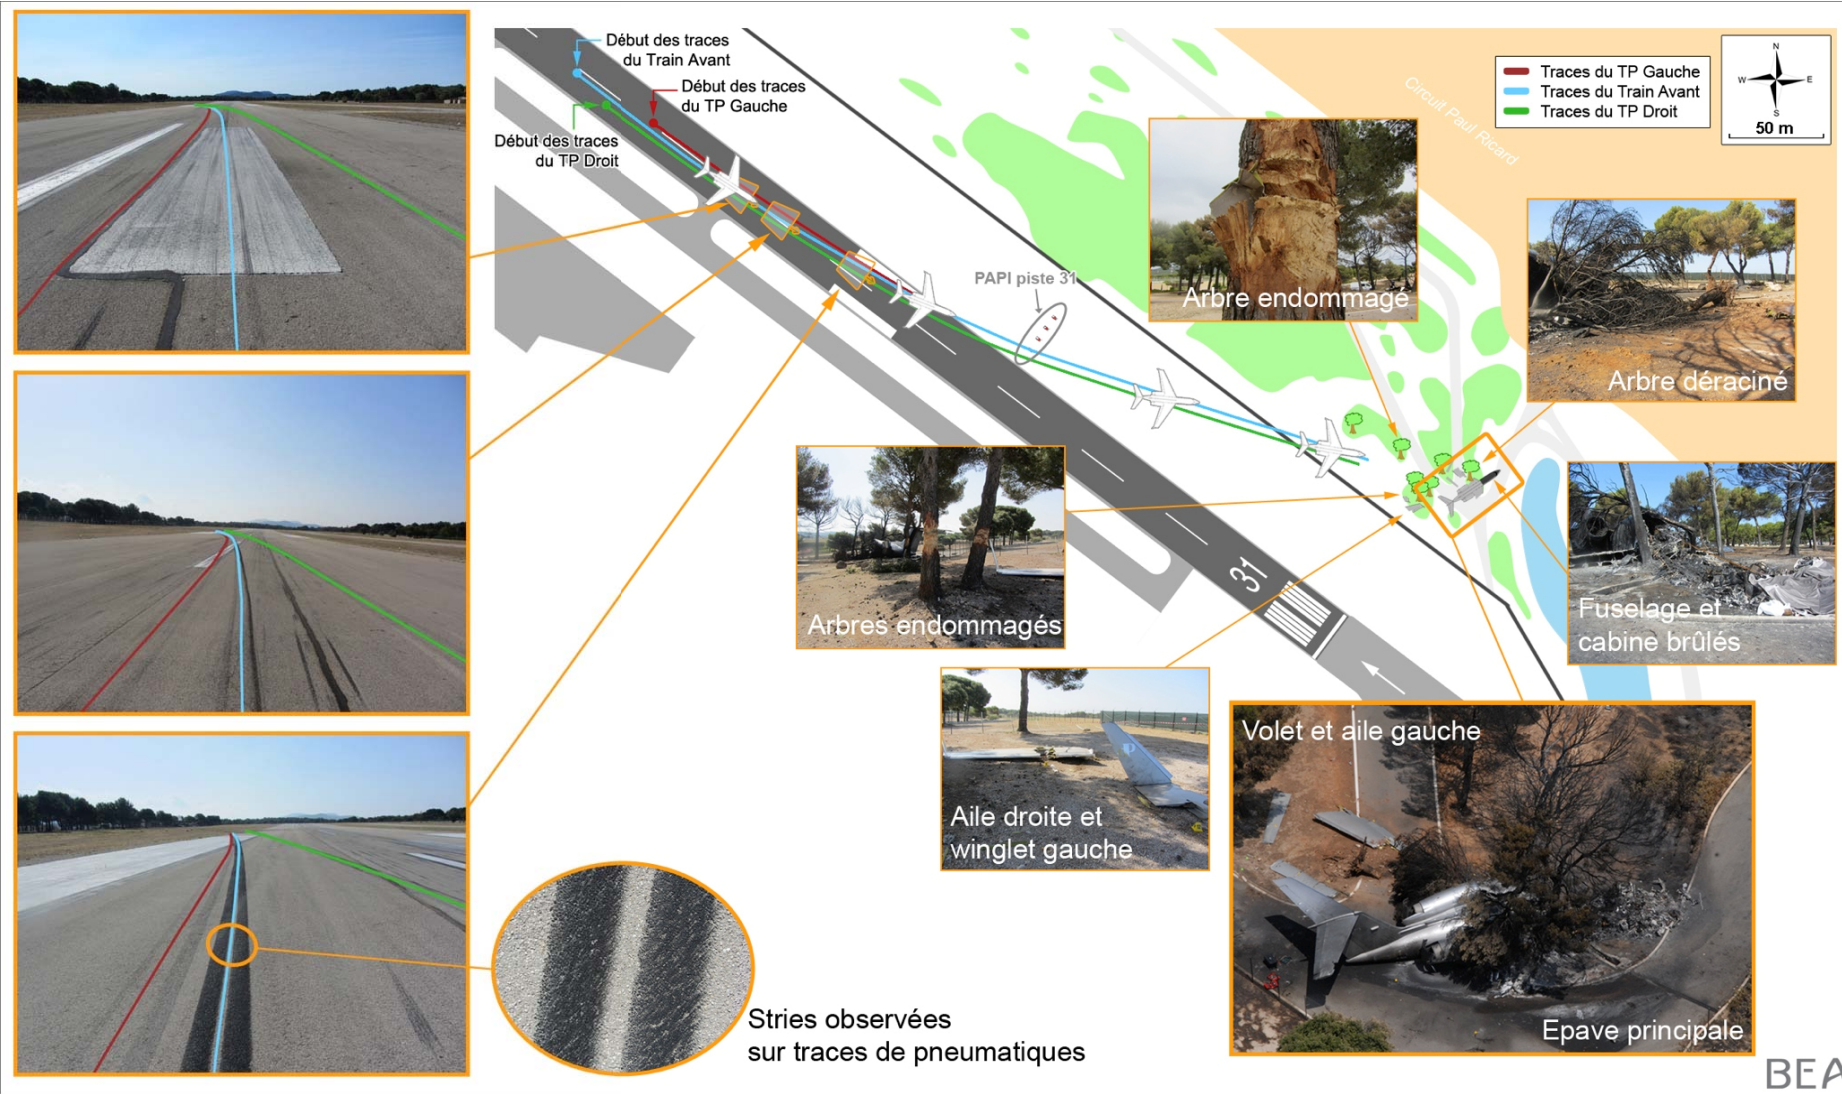
L'examen du site et de l'épave permet de dire que :

- l'avion était en configuration atterrissage. Les inverseurs de poussée étaient déployés de manière symétrique ;
- l'avion était en dérapage à droite lors du virage et de la sortie de piste ;
- les multiples chocs de l'avion avec la végétation ont entraîné des ruptures de la voilure et ralenti la course de l'aéronef ;
- les rochers positionnés en bordure de route ont été heurtés par le train avant et le train principal droit ;
- le fuselage n'est pas rentré en contact frontal avec les arbres et ne s'est pas rompu ;
- l'incendie est consécutif à la rupture des ailes contenant du carburant ;
- l'ensemble des portes et issues de secours ont été retrouvées fermées et verrouillées ;
- les roues des trains principaux ne présentent pas de trace d'éclatement ou d'usure anormale.

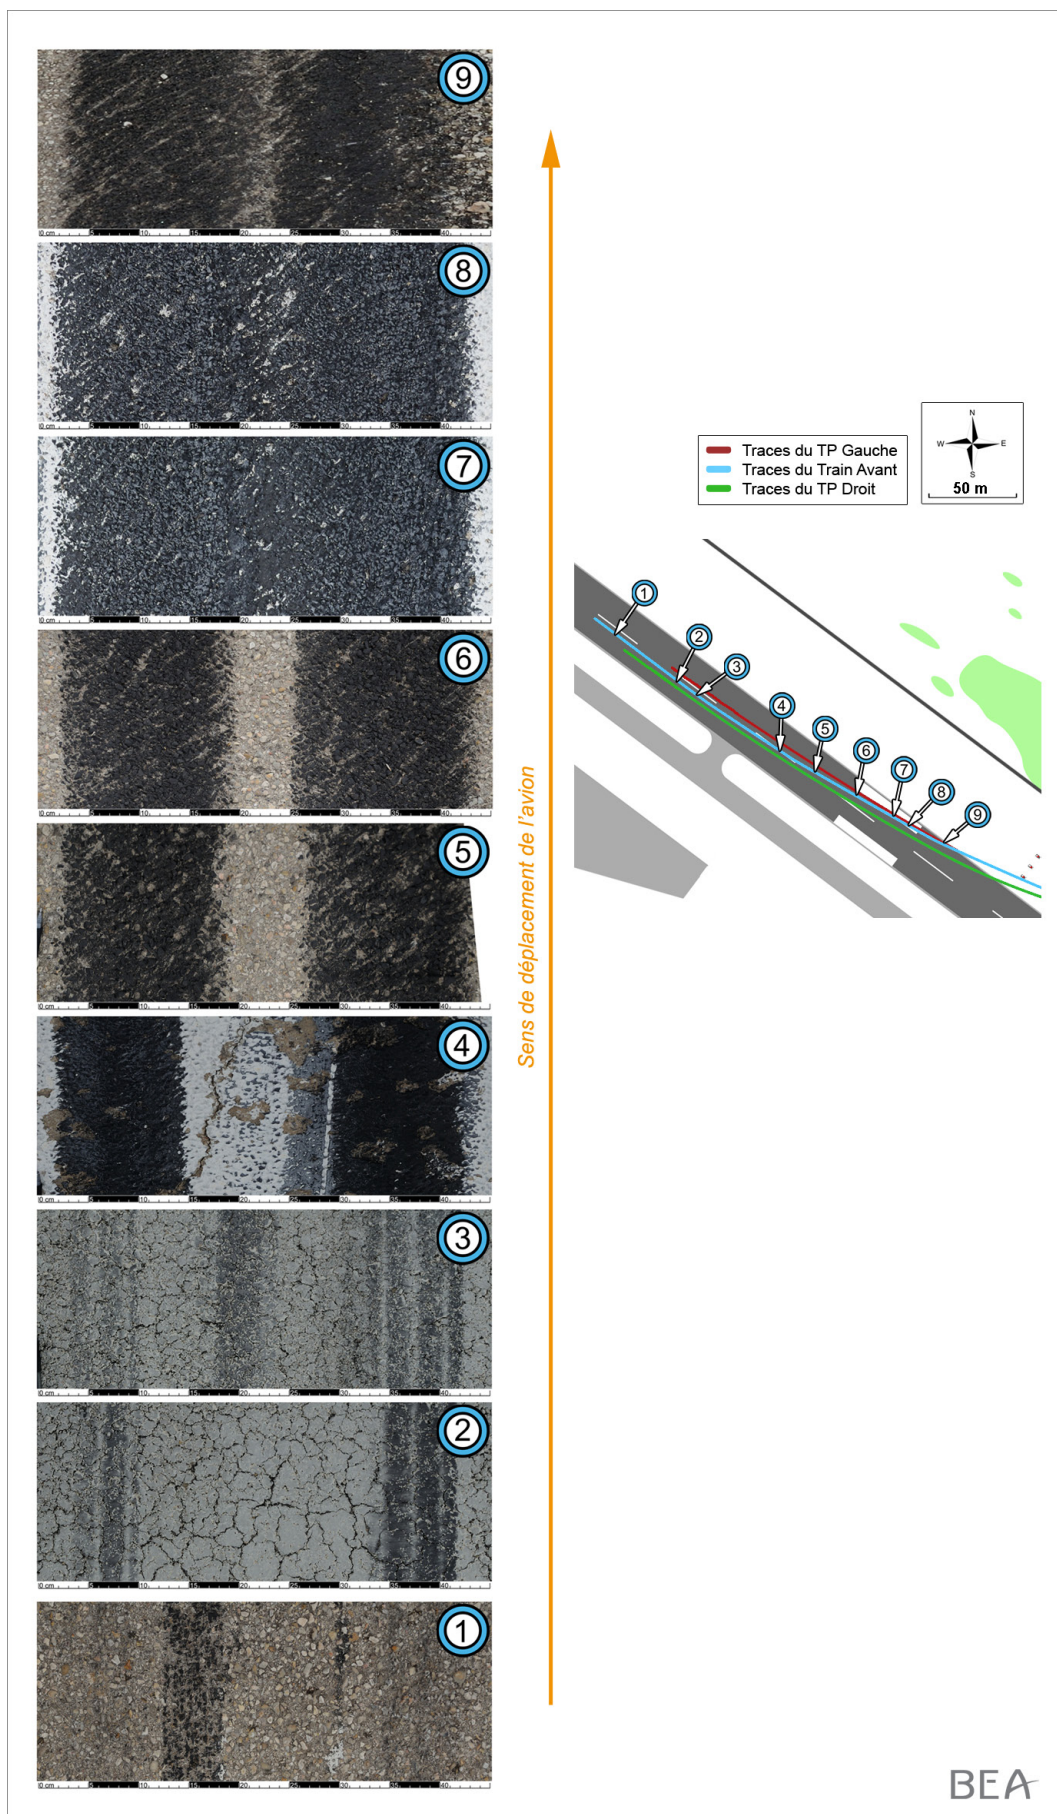
Figure 12 : photos des traces de pneumatiques du train avant

Les premières traces de pneumatiques observées sur la piste et attribuées au N823GA ont été laissées par le train avant⁽¹⁹⁾. Elles sont continues jusqu'au bord de piste sur une distance longitudinale (selon l'axe de piste) de 270 mètres. Les traces du train principal droit débutent 30 mètres après celles du train avant, celles du train principal gauche débutent 25 mètres après celles du train droit (*cf. schéma et photographies ci-après*).

⁽¹⁹⁾Ces traces correspondent au « second » toucher du train avant.

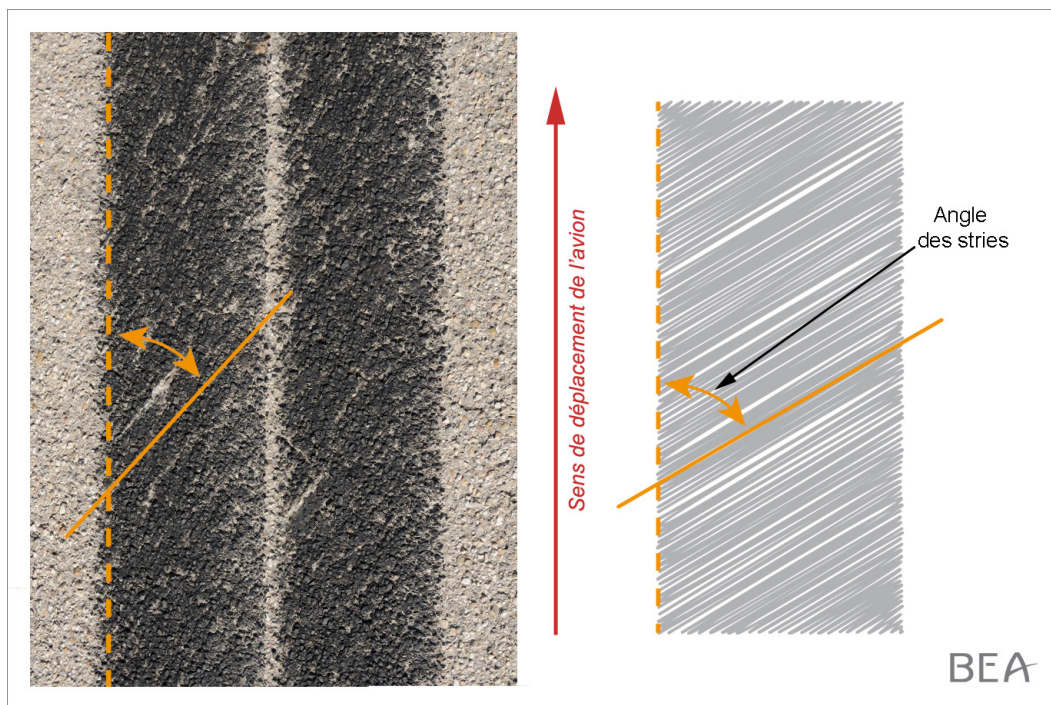
Figure 13 : stries observées sur les traces du train avant et méthode de mesure de l'angle

Peu avant l'axe de piste (entre les points 3 et 4 du schéma ci-avant) et jusqu'au bord de piste ces traces présentent des stries orientées vers la droite dans le sens du déplacement de l'avion. Leur angle, mesuré entre le bord de la trace et la strie, évolue le long des traces (voir mesures ci-après).

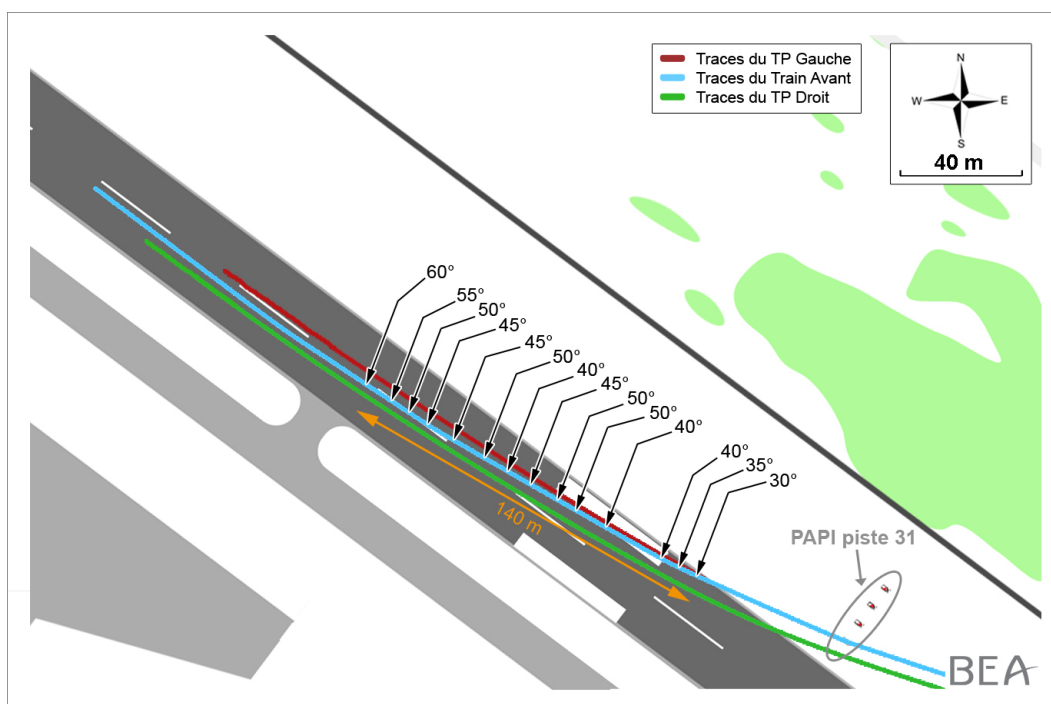
Figure 14 : valeurs des angles de stries le long des traces du train avant

L'interprétation de ces stries a fait l'objet d'une étude qui est présentée en 1.16.7.

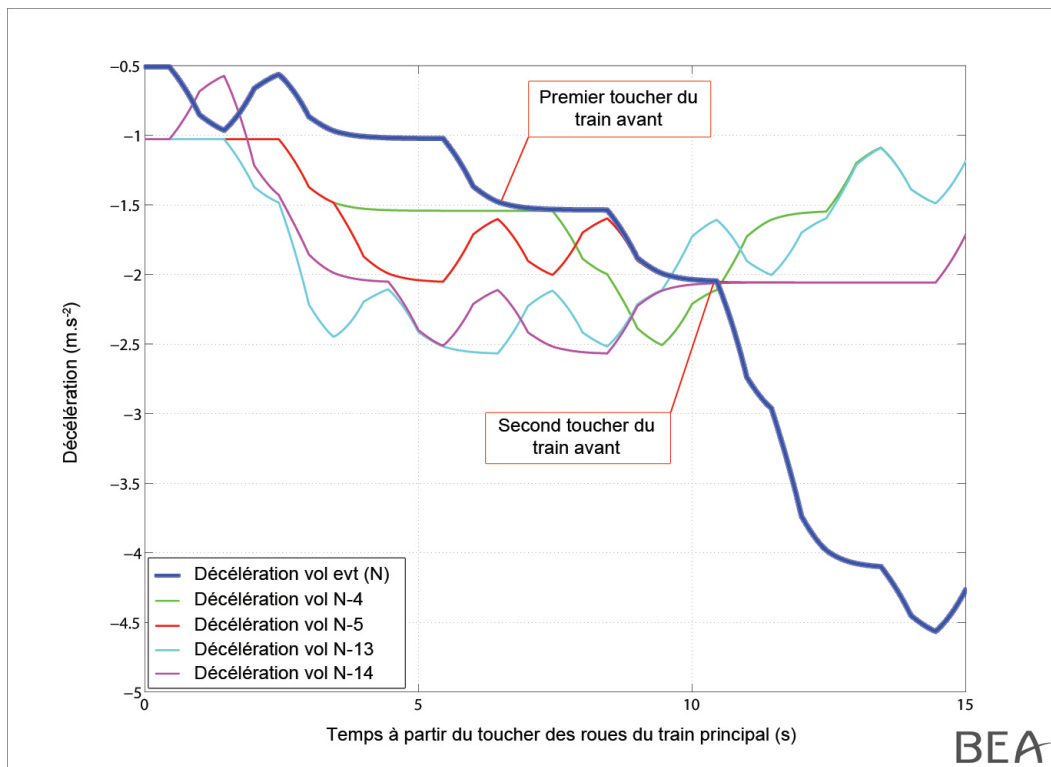
Figure 16 : décélération

- ❑ une première phase correspondant aux 10 premières secondes du roulage à l'atterrissage (entre 365 m et 1 050 m du seuil de piste 13), où elle a été relativement faible (entre 0,1 et 0,2 g) ;
- ❑ une seconde phase correspondant aux 5 secondes suivantes (entre 1 050 m et la sortie latérale de piste) où elle a été plus importante (0,45 g).

Cette décélération a été comparée à celle de quatre autres atterrissages du N823GA enregistrés dans le FDR, et dont la technique de réalisation a été jugée similaire à celle de l'accident jusqu'au premier toucher des roues du train avant.

Les atterrissages des vols précédents ont été réalisés sur des pistes plus longues, avec une vitesse sol au toucher des roues légèrement inférieure. On observe lors de la phase initiale de ces atterrissages une pression de freinage relativement faible, signe probable d'une demande de décélération modérée, la piste n'étant pas limitative.

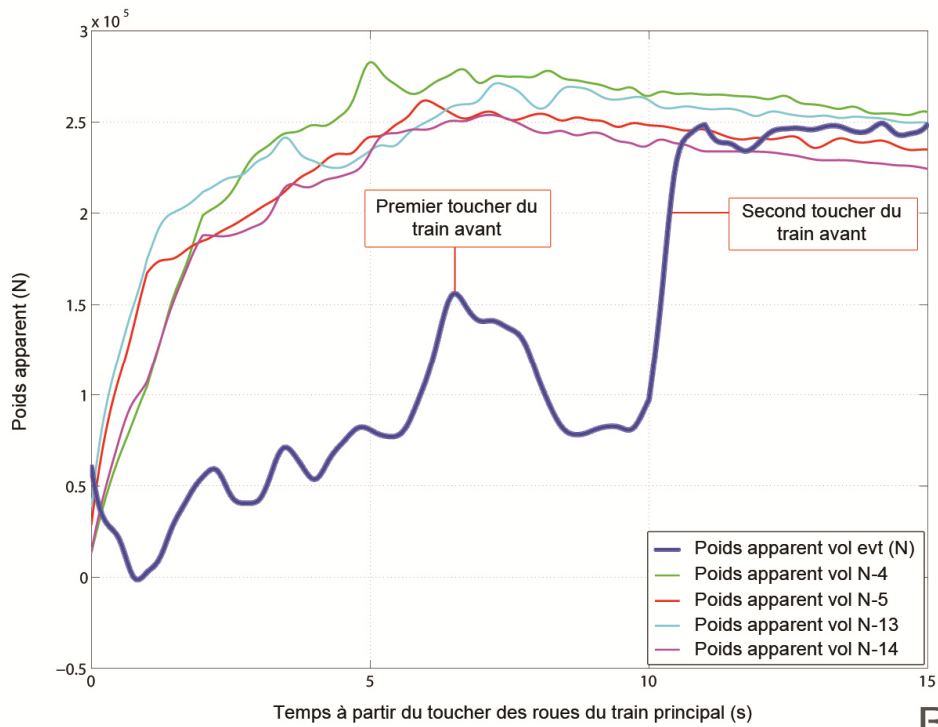
Figure 17 : comparaison du poids apparent

- ❑ d'inhiber la sortie des inverseurs de poussée en raison de la perte intempestive de la condition sol ;
- ❑ de réduire significativement l'efficacité de l'action de freinage⁽²³⁾.

⁽²³⁾ Une forte action de freinage sur un train faiblement chargé aura pour conséquence un déclenchement de l'anti-patinage. Ceci peut expliquer la faible augmentation des pressions de freinage même en présence d'une action de freinage significative, car la pression est mesurée en aval du système d'anti-patinage.

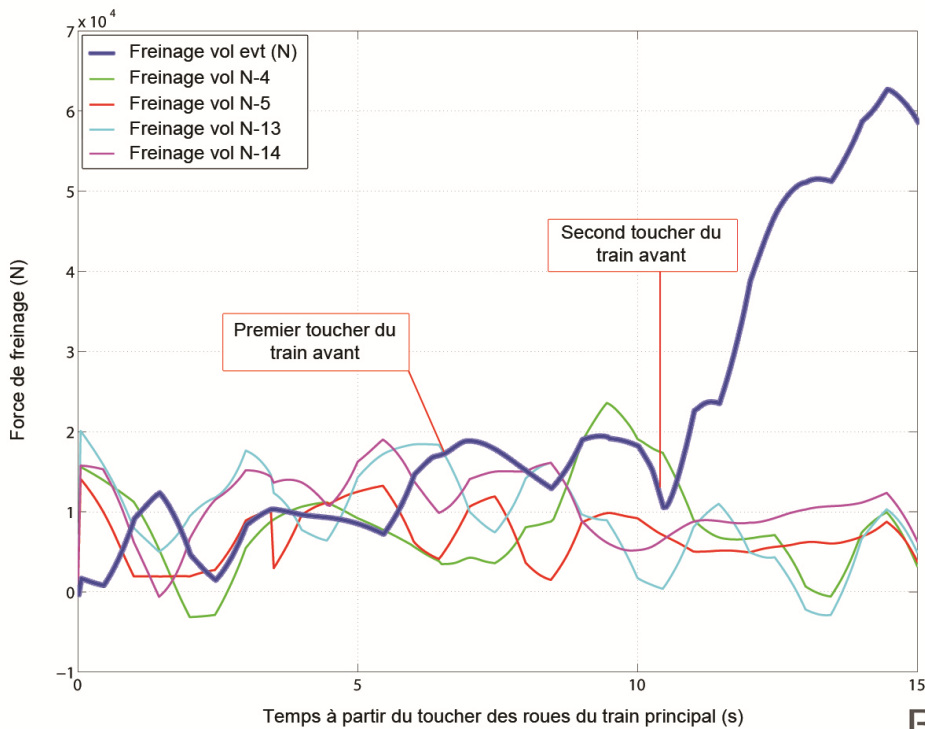
Figure 18 : comparaison de la force de freinage⁽²⁴⁾

Les aérofreins ont été sortis manuellement jusqu'à 26° et les inverseurs de poussée se sont déployés et ont été utilisés à la poussée MAX REVERSE. L'augmentation des forces de traînée et de poussée inverse qui en ont résulté, ainsi que l'augmentation du poids apparent, associée à une augmentation de la pression hydraulique appliquée au niveau des blocs de frein, ont eu pour effet d'accroître la décélération de l'avion. La force de freinage exercée sur l'avion a rapidement augmenté et a atteint des valeurs 5 à 6 fois supérieures à celle des autres atterrissages. Cette augmentation s'explique en partie par celle de l'intensité du freinage que l'on constate au travers de l'augmentation des pressions de freinage, mais également par la mise en dérapage de l'avion et une possible orientation du train avant qui ont créé des forces de frottement supplémentaires sur les pneus des trois trains d'atterrissage.

⁽²⁴⁾La force de freinage calculée prend en compte l'ensemble des forces exercées sur les pneumatiques des trains d'atterrissage principaux et du train d'atterrissage avant. Il s'agit des forces obtenues par le freinage des roues des trains principaux et par le roulement des pneumatiques du train avant, mais également des forces engendrées par la mise en virage de l'avion sur les pneumatiques des trois trains d'atterrissage.

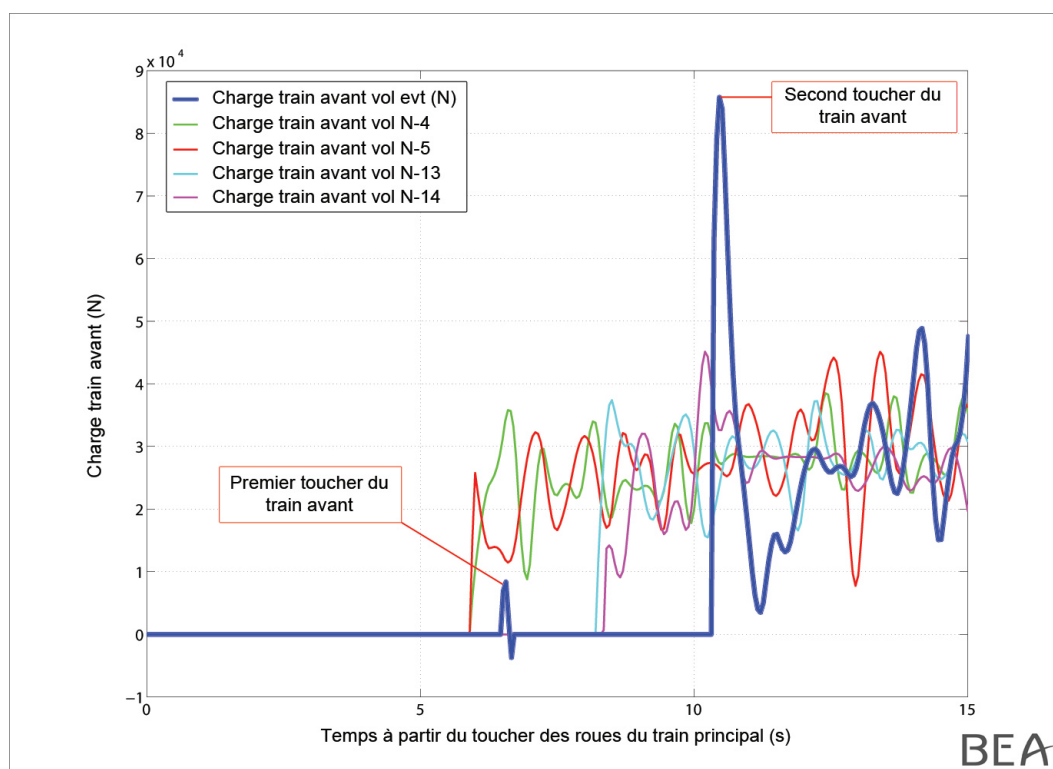
Figure 19 : comparaison des charges verticales exercées sur le train avant

Rapidement après l'accident, l'hypothèse d'un phénomène de « *wheelbarrowing* », instabilité provoquée par la conjonction entre une forte charge présente sur le train avant et des trains principaux faiblement chargés, a été avancée. Pour vérifier cette hypothèse il a donc été nécessaire de déterminer les forces verticales exercées sur les trains d'atterrissage au cours de l'événement. Pour cela le modèle utilisé pour l'étude de la décélération de l'avion (cf. § 1.16.2) a été utilisé et complété en y intégrant la modélisation des trains d'atterrissage par des ressorts amortis.

⁽²⁵⁾Le train avant du G-IV a été certifié pour une charge limite de 98 000 N (la charge ultime est de 147 000 N).

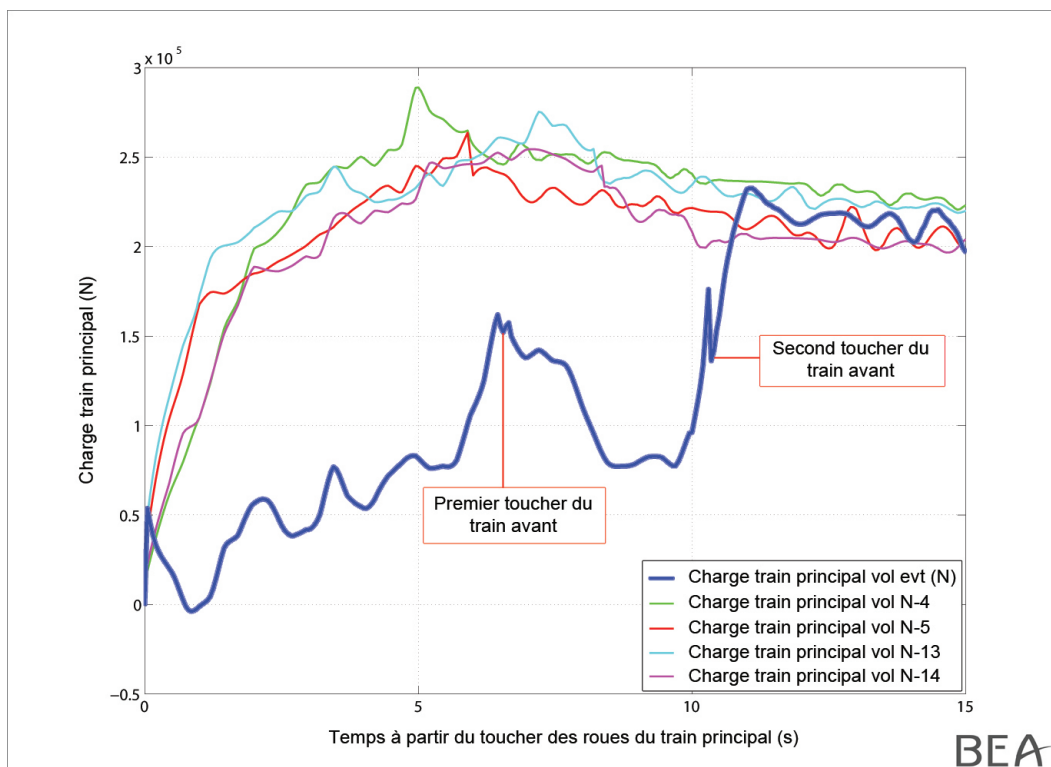
Figure 20 : comparaison des charges verticales exercées sur les trains principaux

La charge calculée sur les trains principaux lors de l'atterrissage du vol de l'accident est environ 2 à 3 fois inférieure à celle des autres atterrissages pendant les dix premières secondes du roulage, puis atteint des valeurs similaires à celles des autres atterrissages.

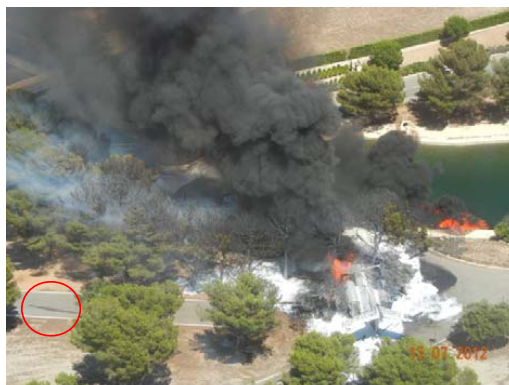
Photo 3

Sur la photo 3, deux foyers d'incendie sont visibles (épave et nappe de kérosène dans l'étang). La trace d'eau sur la route « est » (cercle rouge) montre l'emplacement de la première intervention (flaque de vidange du système).
