Déroutement à la suite du non-verrouillage du train avant, sortie de piste lors du roulage, effacement du train avant, de nuit

Aéronef	Avion Beech 60 « Duke » immatriculé N48GC
Date et heure	18 août 2012 à 21 h 30 ⁽¹⁾
Exploitant	Privé
Lieu	Aérodrome d'Hyères-Le-Palyvestre (83)
Nature du vol	Aviation générale
Personnes à bord	Pilote et un passager
Conséquences et dommages	Avion fortement endommagé

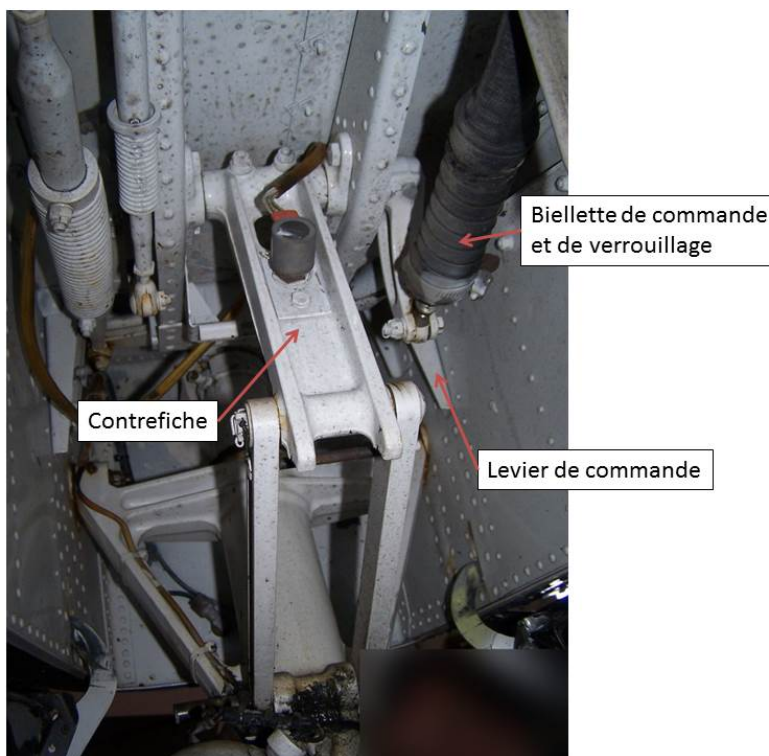
Photo du système de train avant dans une position non verrouillée

La pression exercée par la biellette de commande et de verrouillage pour maintenir la contrefiche du train avant en position verrouillée était probablement insuffisante. L'effort appliqué sur le train avant lors de la sortie de piste au roulage a probablement conduit au déplacement de la contrefiche et à l'effacement du train avant.
