**Approche non stabilisée, déclenchement d'alarmes GPWS et MSAW,
double pilotage, approche interrompue, de nuit, en instruction**

Aéronef	Airbus A320 immatriculé SX-BHV
Date et heure	11 avril 2012 vers 00 h 24 ⁽¹⁾
Exploitant	Hermes Airlines
Lieu	En approche 36L de l'aérodrome de Lyon Saint-Exupéry (69)
Nature du vol	Transport public non-régulier de passagers
Personnes à bord	Elève pilote / commandant de bord (PF), instructeur (PNF) ; 5 PNC ; 178 passagers
Conséquences et dommages	Aucun

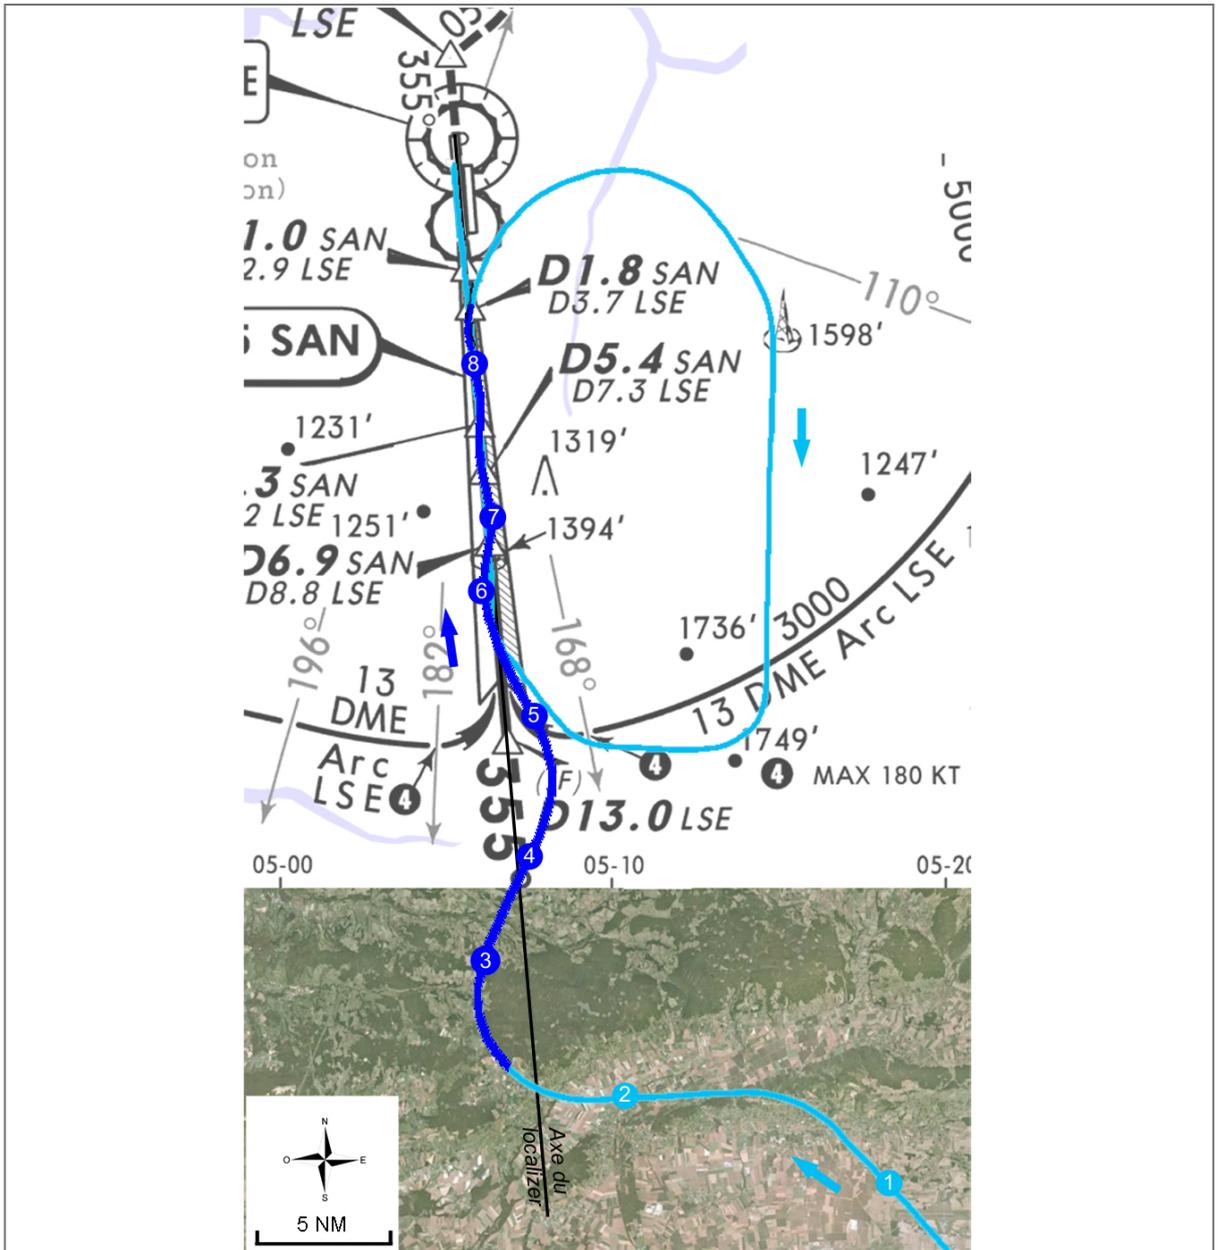
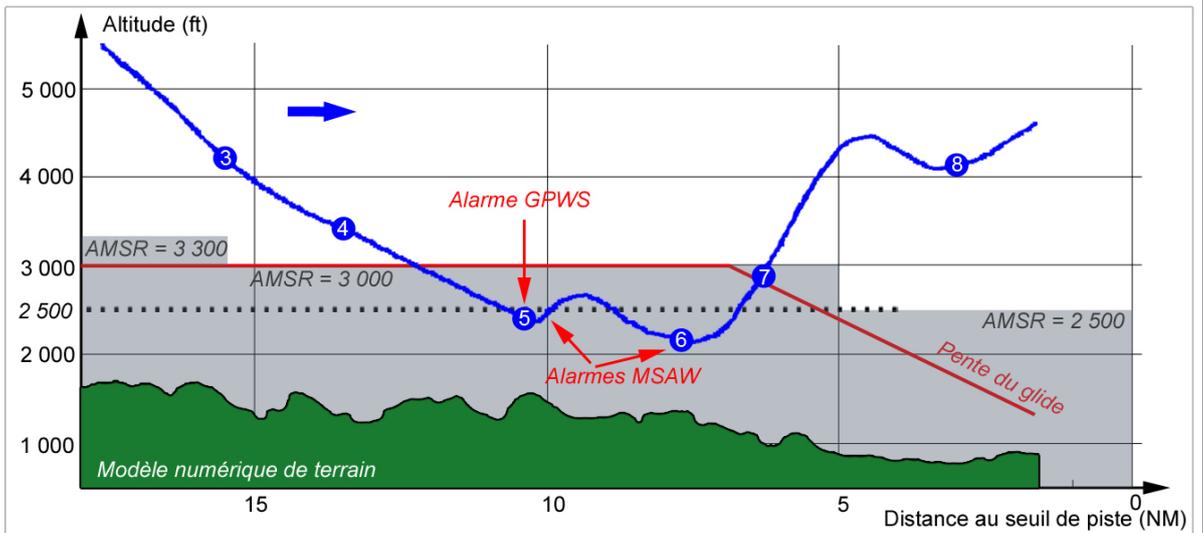
Trajectoire du SX-BHV issue des données du SSFDR à partir de 00 h 19 min jusqu'à la fin du vol

Les heures sont indiquées en temps UTC

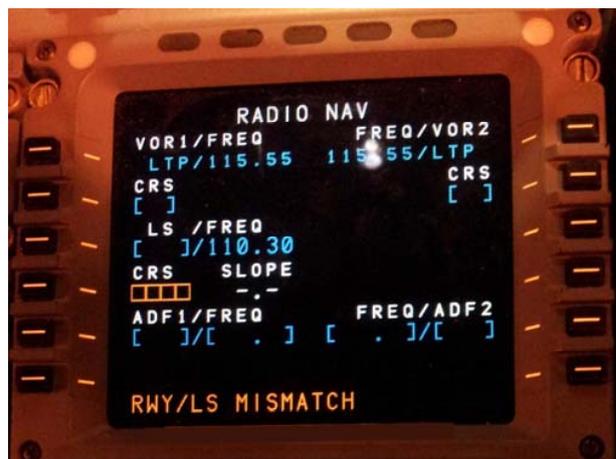
Sur cet exemple, la taille de la police de la fréquence insérée automatiquement par le FMGS (exemple des VOR1 et 2) est par défaut plus petite que celle insérée manuellement (exemple de l'ILS).
