Décrochage en montée initiale lors d'un tractage de banderole dans de l'herbe haute, collision avec le sol

Aéronef	ULM Zenair 600 Zodiac identifié 26-ACS
Date et heure	4 mai 2013 à 10 h 20 ⁽¹⁾
Exploitant	Société Comptoir ULM
Lieu	Aérodrome de Valence Chabeuil (26)
Nature du vol	Travail aérien
Personne à bord	Pilote
Conséquences et dommages	ULM fortement endommagé

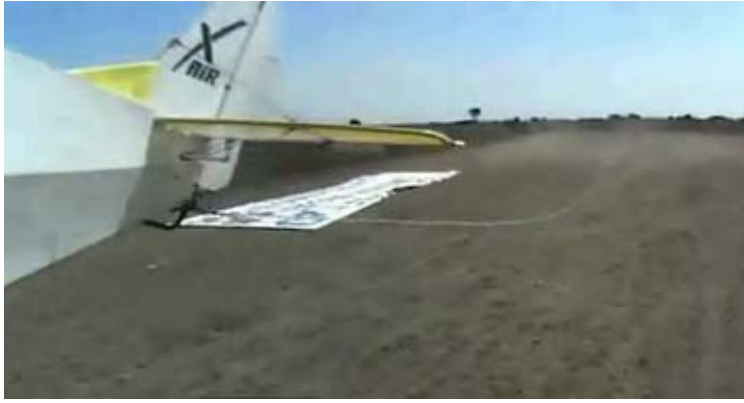
Le pilote utilisait la première technique. Elle consiste à positionner la banderole devant l'aéronef, dépliée au sol dans le sens du décollage, avec le câble entièrement déroulé et accroché à l'aéronef. Le décollage doit ainsi pouvoir s'effectuer avant le début du tractage de la banderole de façon à réduire sa traînée au sol (cf. illustration ci-après). Lors du décollage, le pilote doit afficher une assiette suffisante pour réduire la traînée de la banderole au sol.

Exemple de décollage pour un tractage de banderole
