Rapport

Accident survenu le **5 janvier 2013**
à **Saint-Geoirs (38)**
au **Piper PA34 Seneca V**
immatriculé **CN-DAY**

BEA

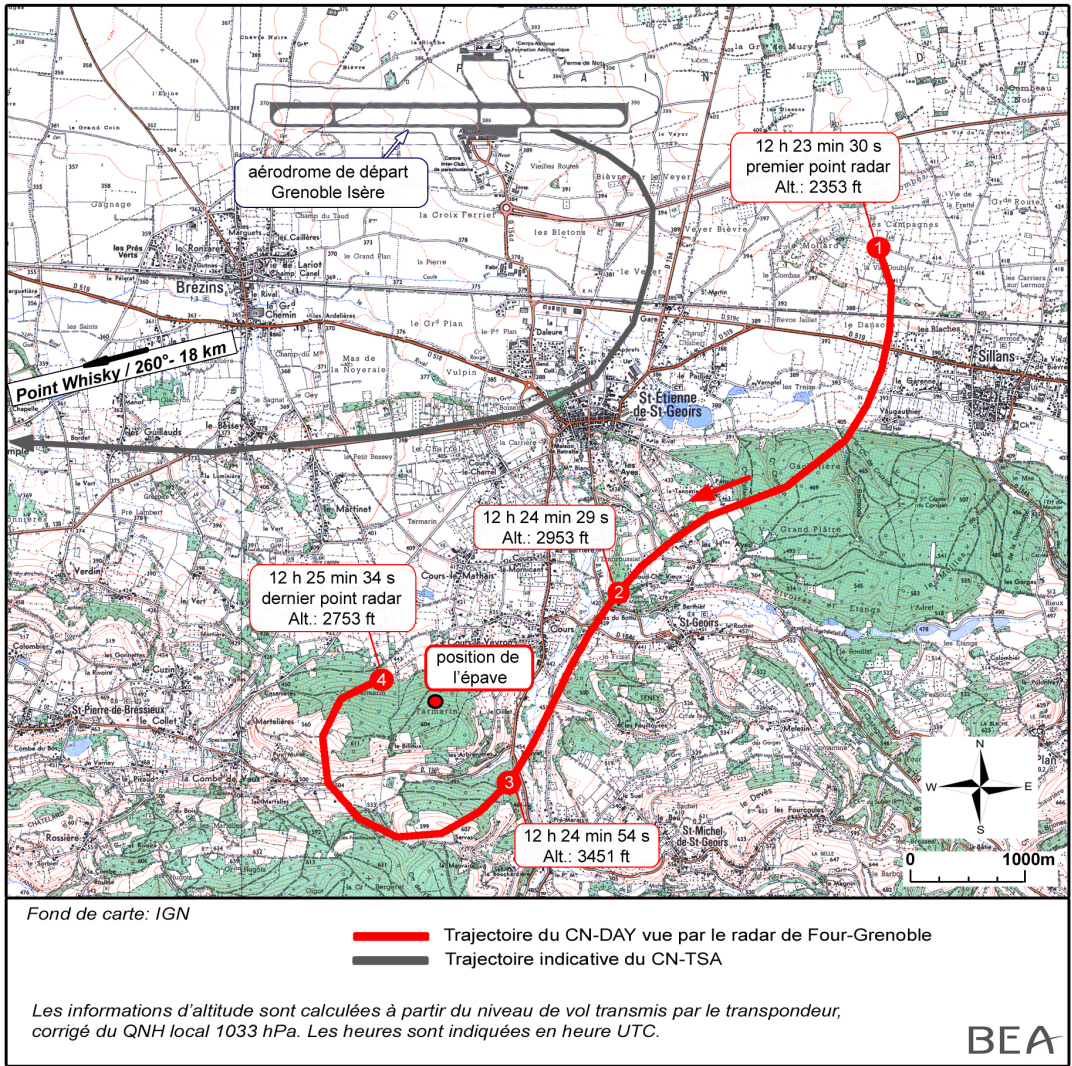
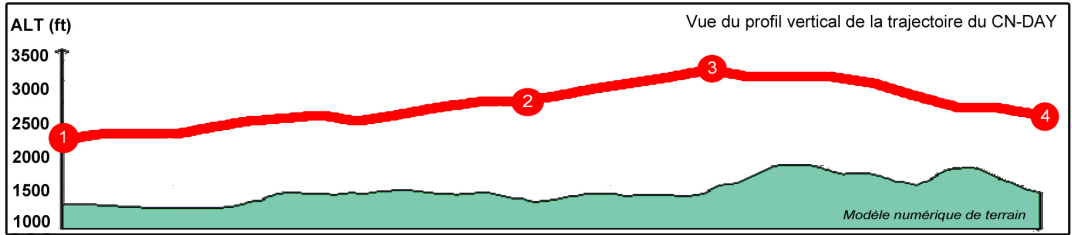
Figure 1 - Trajectoire

A 12 h 20, le pilote du CN-DAY s'annonce prêt au décollage. Le contrôleur Tour lui donne les informations de vent et annonce : « *alignez-vous piste 09, autorisé décollage puis virage à droite...c'est une autorisation VFR Spécial* ». Le pilote du CN-DAY collationne. Il décolle à 12 h 21, vire à droite, poursuit la montée et entre dans les nuages peu avant le point 1 (voir trajectoire ci-après). Pendant la montée, entre les points 2 et 3, la trajectoire est quasiment rectiligne. Le pilote poursuit la montée jusqu'à une altitude d'environ 3 450 ft (point 3 de la trajectoire). L'avion vire à droite et se met en descente. Pendant la descente, le rayon de virage diminue progressivement. A 12 h 26, l'avion entre en collision avec les arbres puis le relief et prend feu.

A l'issue du virage à droite, la route orientée vers le sud / sud-ouest en direction du VOR MTL (entre les points 2 et 3 de la trajectoire en figure 1), premier point du plan de vol, indique soit que le pilote n'avait pas l'intention de se reporter sur le point W, soit qu'il n'a pas pu le faire parce qu'il est entré involontairement dans la couche nuageuse. La stabilité et la régularité du vol suggèrent que le pilote automatique a été utilisé dans cette phase de vol.

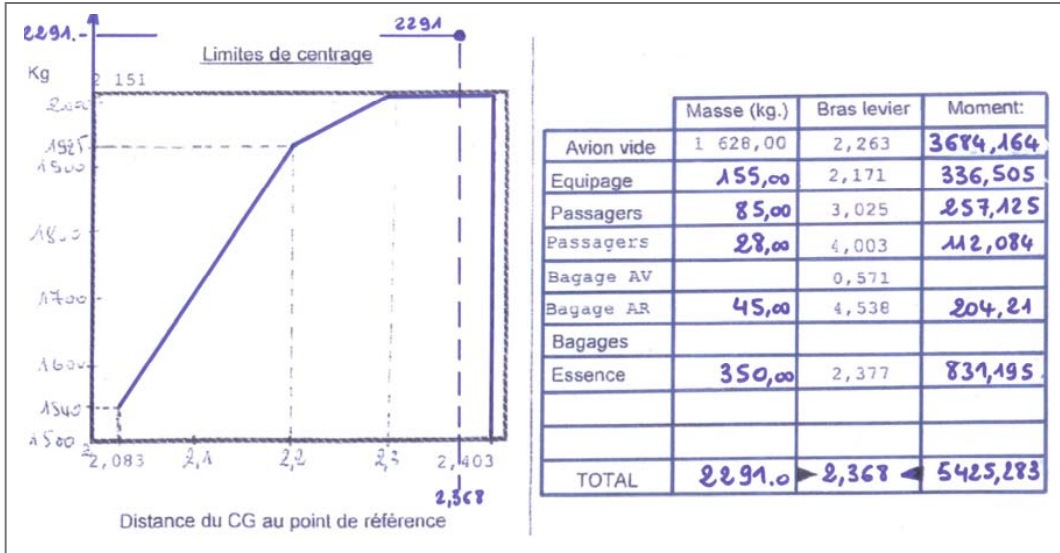
Figure 2 - Devis de masse et centrage établi après l'événement

La fiche de pesée de l'avion indique une masse à vide de 1 628 kg. La masse maximale au décollage était de 2 151 kg. Lors de l'événement, la masse de l'avion était de 140 kg supérieure à cette masse.

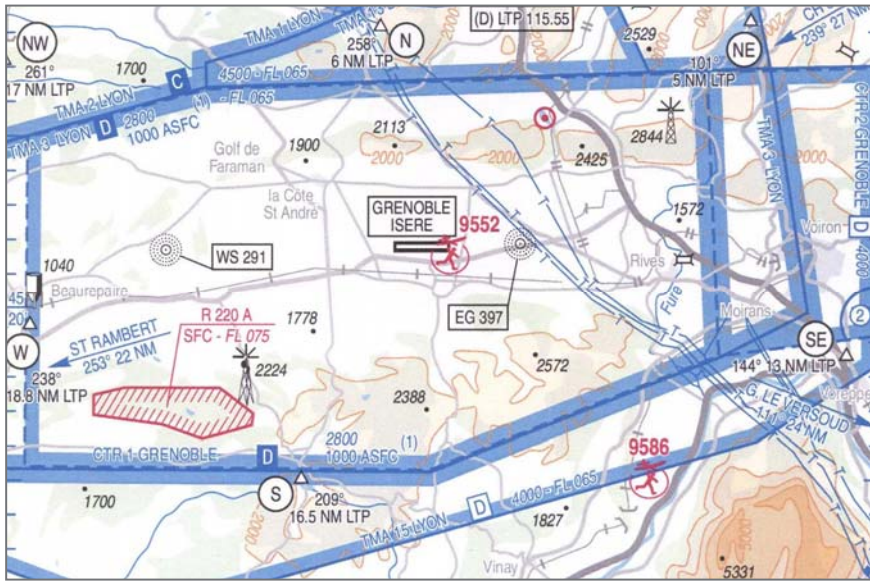
Figure 3 - Extrait de la carte VAC de Grenoble-Isère (Source : Service d'Information Aéronautique, SIA)

La carte VAC de Grenoble-Isère mentionne des consignes d'altitude et d'attente pour les arrivées lorsque ces conditions prévalent. En revanche, elle ne donne pas de consignes particulières pour le départ.

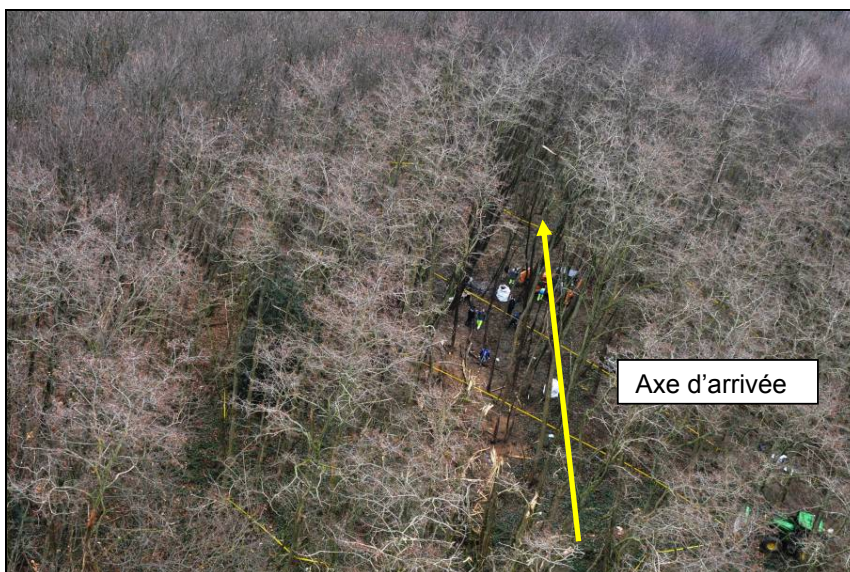
Figure 4 - Trouée dans la végétation (Source : Gendarmerie des Transports Aériens)

Le site de l'accident se trouve sur une colline au sud de l'aérodrome de Grenoble, dans une zone boisée. La trouée laissée dans la végétation par le passage de l'avion indique qu'il était orienté au cap 140°, qu'il était fortement incliné à droite et avait une assiette à piquer. Les éléments de l'épave sont répartis sur une longueur de 40 à 50 m. L'avion a pris feu après l'impact.
