Collision avec des arbres lors d'un atterrissage en campagne

Aéronef	Planeur Alexander Schleicher ASW17 immatriculé D-0998
Date et heure	11 septembre 2013 à 13 h 55 ⁽¹⁾
Exploitant	Club
Lieu	Entraunes (06), altitude 1 810 m
Nature du vol	Aviation générale
Personne à bord	Pilote
Conséquences et dommages	Planeur détruit

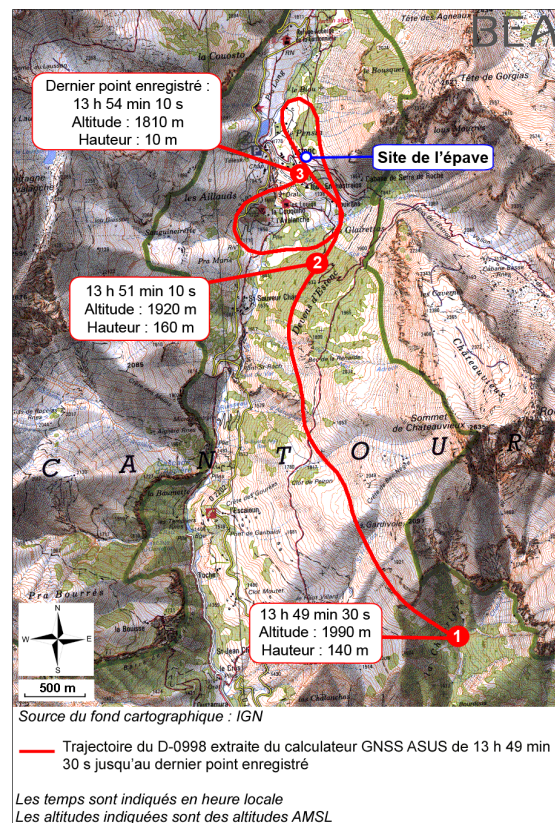
Alors qu'il tente de rejoindre un champ qui lui semble approprié, le planeur heurte des arbres situés avant le champ.

L'accident est dû à la décision du pilote de poursuivre le vol dans un environnement n'offrant pas de possibilité d'atterrissage en campagne. Cette décision est liée à un excès de confiance du pilote.
