Collision avec un obstacle lors d'un atterrissage forcé

Aéronef	Motoplaneur Schleicher ASH 31 Mi, immatriculé D-KWED, moteur IAE50R-AA
Date et heure	10 mars 2013 à 15 h 00 ⁽¹⁾
Exploitant	Privé
Lieu	Mazères-sur-Nestes (65)
Nature du vol	Aviation générale
Personne à bord	Commandant de bord
Conséquences et dommages	Voilure droite et cockpit endommagés

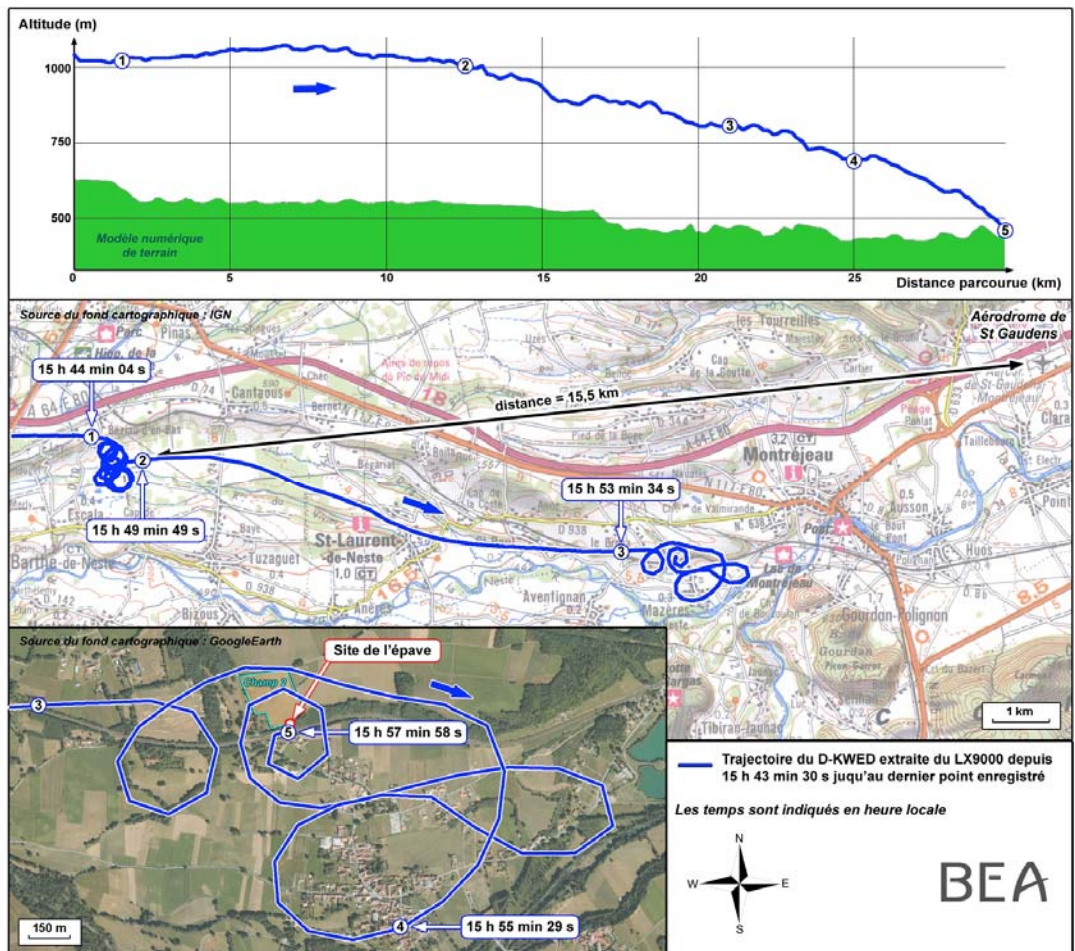
2.1 Trajectoire

Le pilote décolle à l'aide de son dispositif d'envol incorporé de l'aérodrome de Saint-Gaudens (31) à 12 h 15, pour un vol local. Il monte à une altitude d'environ 2 300 m dans le sud des installations puis se dirige ensuite vers l'est. Il constate alors une dégradation des conditions météorologiques et décide de se diriger vers l'ouest. Il longe le piémont en gardant la possibilité de rejoindre son aérodrome de départ. Il fait demi-tour au sud-ouest de Lannemezan, en direction de Saint-Gaudens. Compte tenu de la vitesse verticale de descente qu'il observe, il pense qu'il ne pourra pas atteindre l'aérodrome en vol plané. Il repère un champ propice à un atterrissage forcé en cas d'échec de redémarrage du moteur. Il indique qu'il sort le moteur⁽²⁾ à une altitude d'environ 900 m et actionne le démarreur à plusieurs reprises. Le moteur ne démarre pas. Le planeur traverse une averse qui affecte sensiblement ses performances. Le premier champ repéré par le pilote ne lui paraît plus accessible en raison de la présence d'une ligne électrique qu'il n'avait pas détectée. Il en choisit alors un second, poursuit sa descente et constate qu'il est trop bas sur le plan de descente. Il tente alors d'actionner la commande de réalignement de l'hélice afin de rétracter le moteur mais n'y parvient pas. Il sort les volets, continue à perdre de la hauteur et heurte avec sa voilure droite un obstacle situé en amont du champ sélectionné. Le planeur pivote et s'écrase sur l'accotement opposé d'une voie ferrée.

L'accident résulte d'un défaut d'anticipation de la dégradation des performances du motoplaneur lorsqu'il vole avec le moteur sorti, à l'arrêt, en présence de pluie. Le pilote a évalué de manière erronée le plan d'approche pour rejoindre le second champ choisi pour son atterrissage forcé.
