Rebond lors d'un atterrissage par vent fort, remise de gaz et collision avec le sol

Aéronef	Avion Cirrus SR22 immatriculé F-HTAV
Date et heure	11 mai 2013 vers 16 h 20 ⁽¹⁾
Exploitant	Privé
Lieu	Aérodrome d'Aix les Milles (13)
Nature du vol	Aviation générale
Personnes à bord	Pilote, deux passagers
Conséquences et dommages	Pilote décédé, un passager blessé, avion détruit

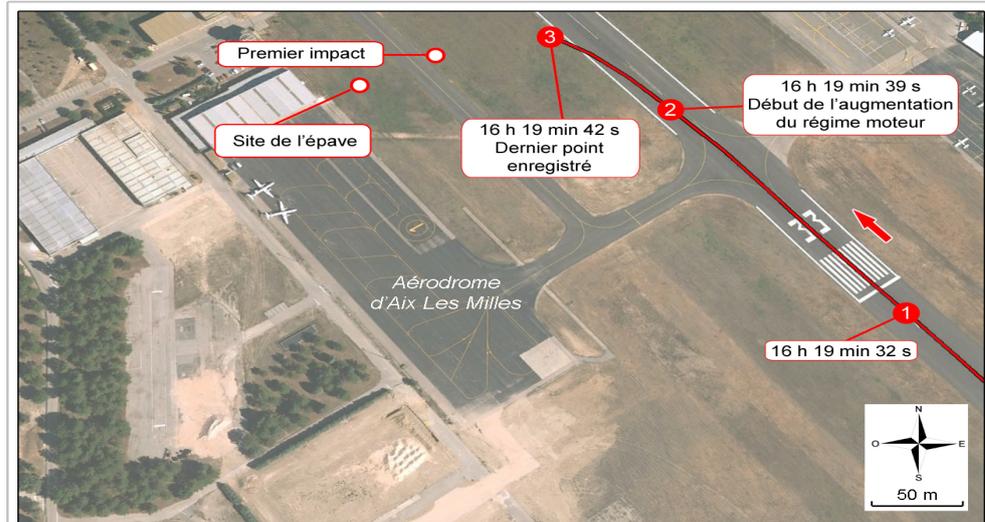
Il traverse la voie de circulation perpendiculairement à celle-ci et s'immobilise sur le dos devant le hangar situé au pied de la Tour de contrôle.

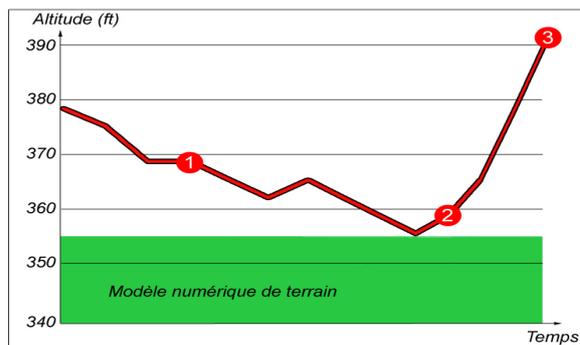
— Fin de la trajectoire du F-HTAV extraite du Garmin 1000

Les temps sont indiqués en heure locale
Les altitudes sur la coupe verticale ont été ajustées pour prendre en compte le QNH du jour (1014) et le fait que l'avion a touché la piste.
