**Défaillance du moteur en vent arrière,
atterrissage d'urgence sur la piste**

Aéronef	Avion PIPER PA-32R immatriculé F-GGBD
Date et heure	15 septembre 2013 vers 14 h 30 ⁽¹⁾
Exploitant	Privé
Lieu	Lille-Lesquin (59)
Nature du vol	Aviation générale, convenance personnelle, local
Personne à bord	Pilote
Conséquences et dommages	Moteur endommagé

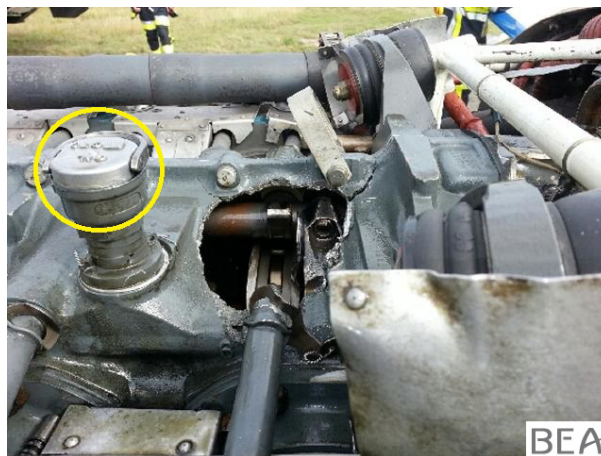
Il a également observé que le bouchon de la jauge d'huile et de remplissage, était à sa place mais qu'il n'était pas verrouillé (voir image ci-dessus).

L'enquête n'a pas permis de déterminer si ce bouchon était verrouillé avant la mise en route du moteur.

La rupture de la bielle est vraisemblablement consécutive à un défaut de lubrification. Il est probable que le verrouillage inadapté du bouchon de la jauge d'huile et de remplissage ait provoqué une fuite ayant entraîné le défaut de lubrification.
