Collision avec une ligne électrique lors de l'approche

Aéronef	Planeur Centrair 101 A immatriculé F-CGEQ
Date et heure	24 juillet 2013 vers 18 h 30 ⁽¹⁾
Exploitant	Club
Lieu	Saint-Georges-de-Montaigu (85)
Nature du vol	Aviation générale
Personne à bord	Pilote
Conséquences et dommages	Pilote décédé, planeur détruit

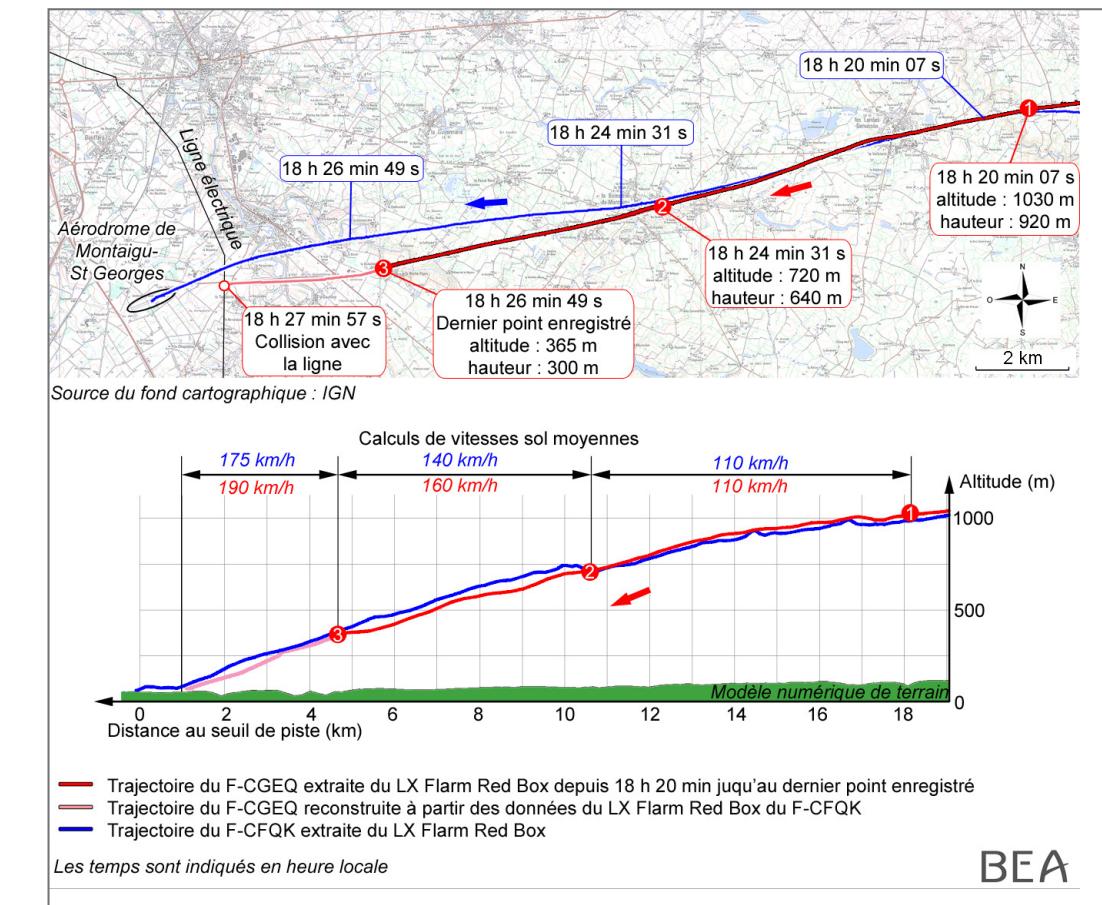
De retour vers l'aérodrome de Montaigu Saint-Georges⁽²⁾, le pilote du F-CFQK se trouve juste devant celui du F-CGEQ. Ils évoluent à la même altitude et leur vitesse moyenne est de 110 km/h. A une distance d'environ 10 km de l'aérodrome, le pilote du F-CFQK vire légèrement vers la droite (18 h 24 min 31) et suit une route à l'ouest pour effectuer une approche directe vers l'aérodrome. Le pilote du F-CGEQ maintient une route un peu plus au sud au 260°. A cet instant, leur altitude est d'environ 720 m et leur vitesse moyenne est en augmentation vers 150 km/h.

A environ 5 km de l'aérodrome, le pilote du F-CGEQ vire vers la droite (18 h 26 min 49) pour suivre une route ouest. Son altitude est de 365 m et sa vitesse moyenne est d'environ 160 km/h, en augmentation. A environ 2 km de l'aérodrome, le pilote du F-CFQK vire vers la gauche pour s'aligner en piste 25. A environ 1 km de l'aérodrome, le F-CGEQ entre en collision avec un câble d'une ligne électrique à une hauteur d'environ 9 m (18 h 27 min 57).

Le pilote du F-CFQK atterrit en piste 25 (18 h 28 min 30) après avoir effectué un palier en finale à une vingtaine de mètres de hauteur.
