Collision avec une clôture à proximité de l'extrémité de piste lors d'un posé-décollé, en instruction

Aéronef	Avion Piper PA 28-161 immatriculé F-GGFX
Date et heure	10 Avril 2013 à 18 h 40 ⁽¹⁾
Exploitant	Club
Lieu	Aérodrome de Chavenay-Villepreux (78)
Nature du vol	Vol local, en instruction
Personnes à bord	Pilote et instructeur
Conséquences et dommages	Avion fortement endommagé

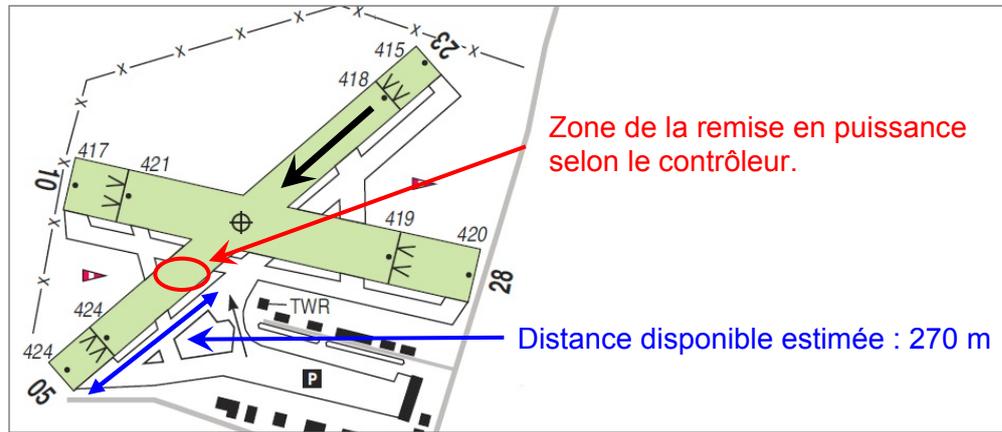
Extrait de la carte d'aérodrome

Le contrôleur explique que lorsque le pilote débute l'exercice de panne, il l'autorise à une « option », c'est-à-dire qu'il laisse le choix au pilote entre le posé-décollé et l'atterrissage. Il ajoute que lors du roulement à l'atterrissage, l'avion décélère fortement, le laissant à penser qu'il s'agit d'un « complet ». Il précise qu'il entend la remise en puissance de l'avion après que celui-ci eut passé la croisée des pistes.

En août 2012, l'aérodrome de Chavenay a été contrôlé par la DSAC. Cet audit a notamment mis en évidence que la clôture d'emprise de l'aérodrome, non frangible, perce la trouée de décollage au QFU 23 et mentionne dans sa conclusion qu'une « prise en compte des clôtures dans les distances déclarées est nécessaire en vue d'une meilleure protection des trouées au décollage ».
