Absence d'augmentation du régime du moteur à l'issue d'un exercice d'encadrement, collision avec un poteau téléphonique lors de l'atterrissage forcé, en instruction

Aéronef	Avion Socata Morane Saulnier MS 893 A « Rallye » immatriculé F-BPGC, moteur Lycoming O-360-A3A
Date et heure	12 septembre 2013 vers 10 h 20 ⁽¹⁾
Exploitant	Club
Lieu	Ventavon (05)
Nature du vol	Aviation générale
Personnes à bord	Pilote et instructeur
Conséquences et dommages	Pilote décédé, instructeur blessé, avion détruit

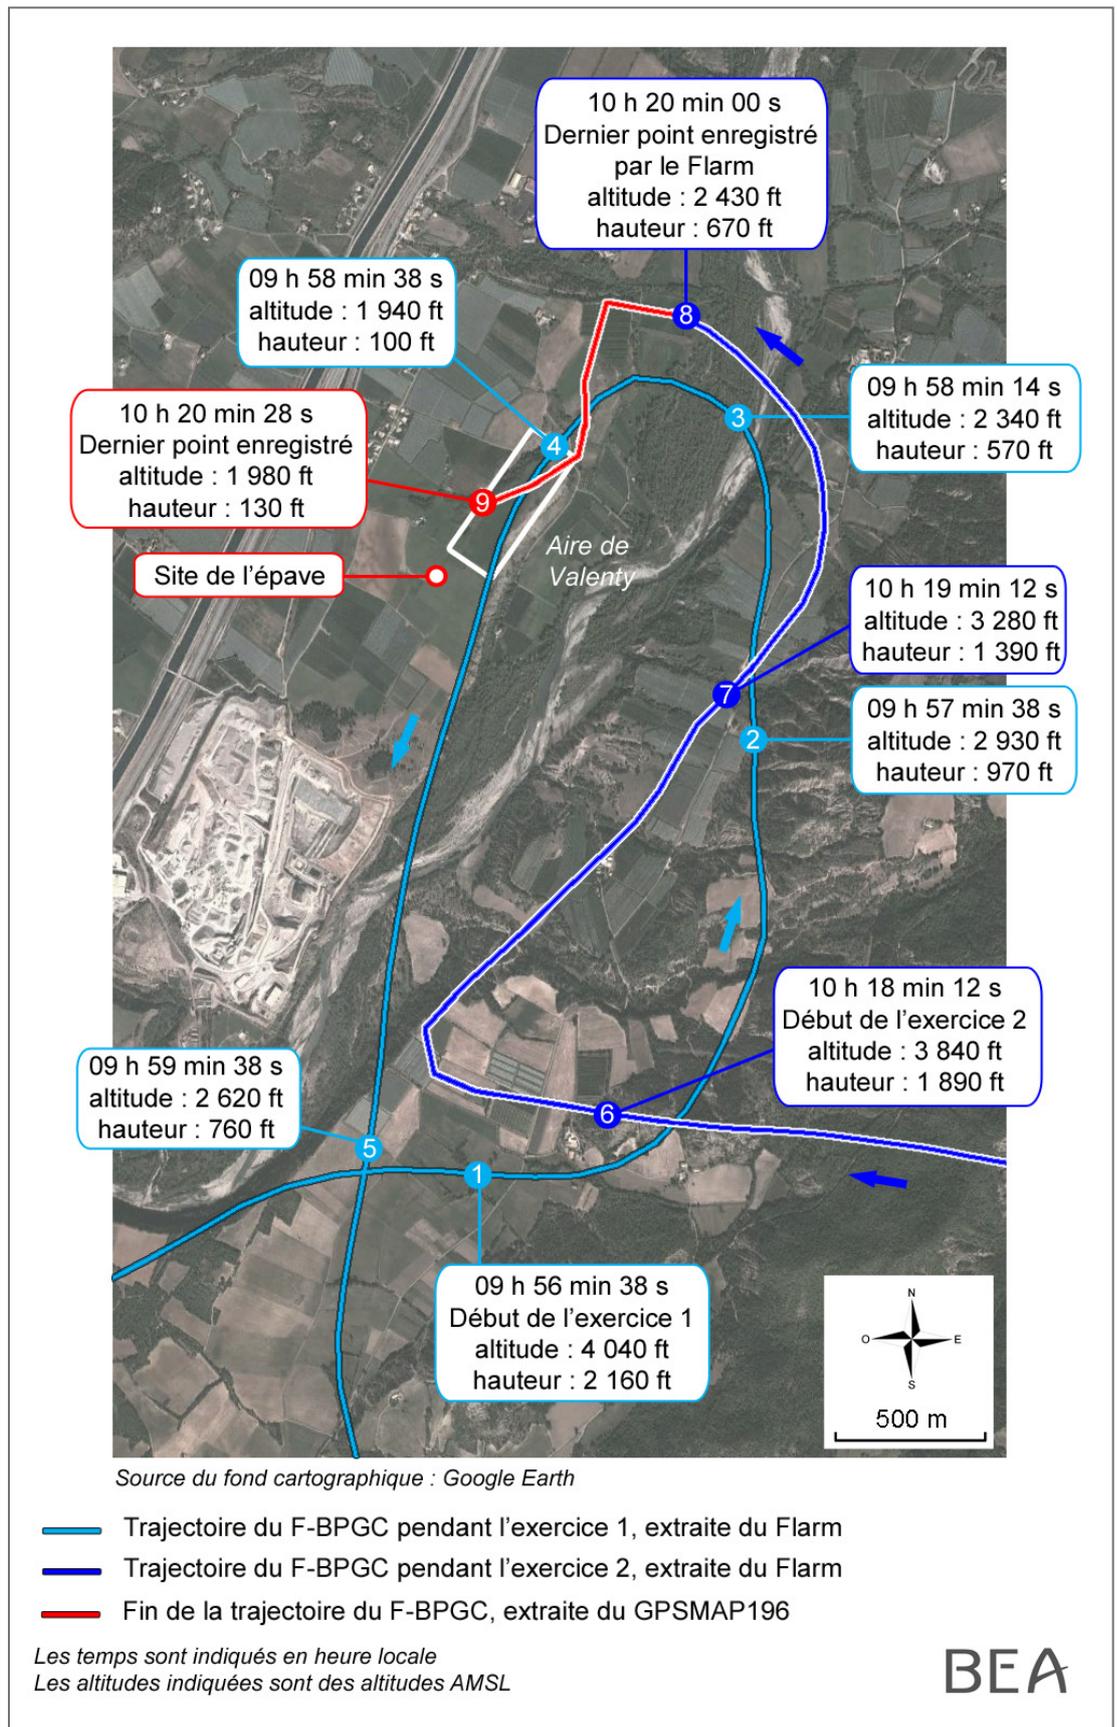
Trajectoire du F-BPGC

L'instructeur effectue un exercice de Prise de Terrain par Encadrement (PTE) avec moteur réduit sur l'aire de Valenty⁽²⁾ en montrant au pilote les repères visuels et en rappelant les actions à effectuer. Il remet les gaz en courte finale sur le champ à une hauteur de 100 ft (*point 4 de la trajectoire page 3*).
