**Diminution de la vitesse de rotation du rotor principal,
autorotation, atterrissage dur, basculement sur le côté**

Aéronef	Hélicoptère Robinson R22 immatriculé F-GHHT
Date et heure	18 août 2013 vers 13 h 30 ⁽¹⁾
Exploitant	Club
Lieu	Aérodrome de Bourg Ceyzeriat (01), altitude 857 ft
Nature du vol	Aviation générale
Personnes à bord	Pilote, un passager
Conséquences et dommages	Hélicoptère détruit

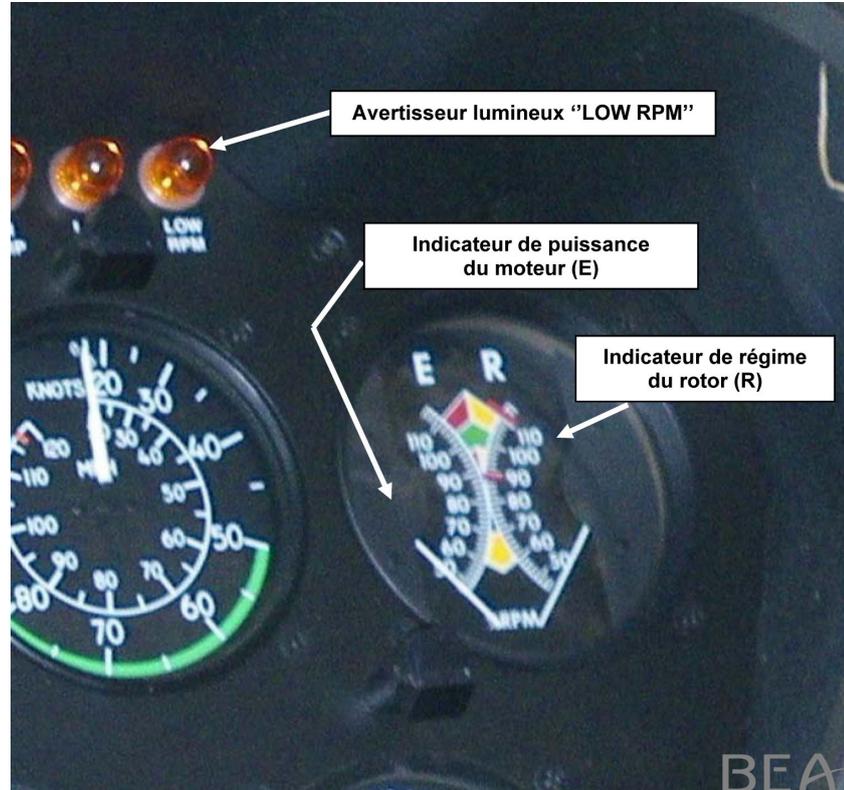
Note : lorsque l'aiguille de l'indicateur de puissance du moteur est en bas du cadran, cela signifie que la valeur est de 40 % ou inférieure.

Il a alors vu l'indicateur de puissance du moteur dans le bas du cadran et a pensé que le moteur était arrêté. Se croyant en panne moteur, il a initié une autorotation dont le flare négocié tardivement a été suivi d'un atterrissage dur et d'un basculement de l'hélicoptère.
