Collision avec une ligne électrique lors du décollage d'une hélicoptère, atterrissage d'urgence

Aéronef	Hélicoptère Eurocopter EC130 immatriculé F-HAJJ
Date et heure	14 octobre 2013 à 15 h 30 ⁽¹⁾
Exploitant	Société Jet System
Lieu	Antraigues-sur-Volane (07)
Nature du vol	Aviation générale
Personnes à bord	Pilote et trois passagers
Conséquences et dommages	Une pale du rotor principal fortement endommagée

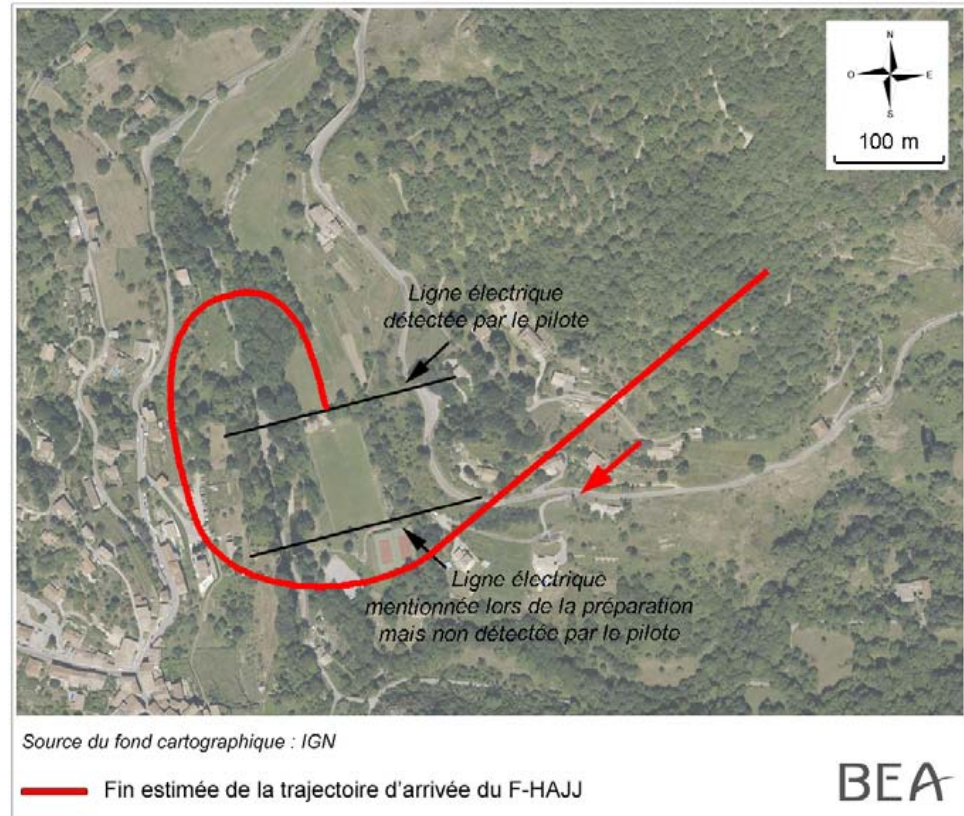
Le pilote, accompagné de trois passagers, effectue un vol entre Boffres (07) et l'hélicoptère du stade d'Antraigues-sur-Volane. Il est assis en place gauche. Il effectue une reconnaissance de la zone de poser en virage par la droite (cf. trajectoire ci-après). En finale face au sud, il atterrit puis stationne l'hélicoptère à 35 m de l'extrémité sud du stade.

Deux heures trente plus tard, le pilote, accompagné des mêmes passagers, effectue le vol retour. Il décolle verticalement face au sud. Alors qu'il incurve sa trajectoire vers l'avant, il aperçoit une ligne électrique moyenne tension devant lui et tente de l'éviter par une action à piquer sur la commande de pas cyclique. Une pale du rotor principal heurte les câbles. Le pilote fait demi-tour et atterrit sur le stade.

L'accident est dû à une observation incomplète du secteur choisi pour le décollage et une méprise entre la ligne électrique mentionnée dans le document de préparation du vol et la ligne électrique observée par le pilote lors de la reconnaissance du site. L'absence d'indication de la seconde ligne sur le document de préparation du vol a contribué à l'accident.

Depuis l'événement, le document de préparation du vol relatif au site de l'accident a été modifié de façon à prendre en compte la seconde ligne électrique.
