**Atterrissage de précaution avec le train d'atterrissage non verrouillé,
en instruction**

Aéronef	Avion Piper PA23-250 « AZTEC » immatriculé F-OIJT
Date et heure	26 juin 2013 à 18 h 30 ⁽¹⁾
Exploitant	Société
Lieu	Aérodrome de Pointe-à-Pitre / Le Raizet (971)
Nature du vol	Aviation générale, vol d'instruction
Personnes à bord	Pilote, instructeur et un passager
Conséquences et dommages	Avion légèrement endommagé

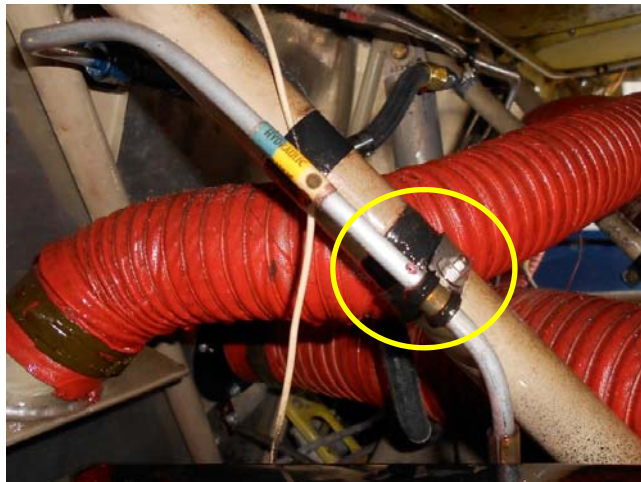
Après la mise à niveau du réservoir de liquide hydraulique, un essai de manœuvre du train a été réalisé en actionnant la pompe manuelle de sortie en secours. L'essai de sortie du train a mis en évidence une fuite de liquide hydraulique au niveau de la trappe de visite avant droite correspondant au compartiment batterie. Une perforation est découverte sur une tuyauterie en aluminium du circuit hydraulique qui alimente le vérin de sortie du train avant. Elle se situe au niveau du collier de fixation de la tuyauterie sur la structure.

Localisation de la perforation sur la tuyauterie dans le compartiment de la batterie

Les examens métallurgiques révèlent en périphérie de la perforation la présence de fer et de manganèse étrangers à la composition de base de la tuyauterie et un échauffement à une température au moins égale à 600 °C.

Le collier de serrage et son revêtement en élastomère ne présentent aucun dommage.

Les dommages constatés sont compatibles avec un échauffement rapide et très localisé qui peut être généré par un arc électrique lors d'un court-circuit.

Les examens et essais réalisés indiquent que la perforation ne permettait qu'un nombre restreint de manœuvres du train. Compte tenu des exercices réalisés lors des deux vols de la journée, il est probable que la perforation soit apparue au cours de cette journée. L'enquête n'a cependant pas permis d'identifier l'origine de l'arc électrique ayant causé la perforation.
