Perte de contrôle lors du roulement à l'atterrissage, sortie latérale de piste en instruction solo

Aéronef	Avion Robin DR 400-160 immatriculé F-GYKI
Date et heure	1 ^{er} mars 2013 à 15 h 15 ⁽¹⁾
Exploitant	Club
Lieu	Aérodrome de Rodez Marcillac (12)
Conséquences et dommages	Train droit et voilure droite endommagés, un feu latéral de piste endommagé.

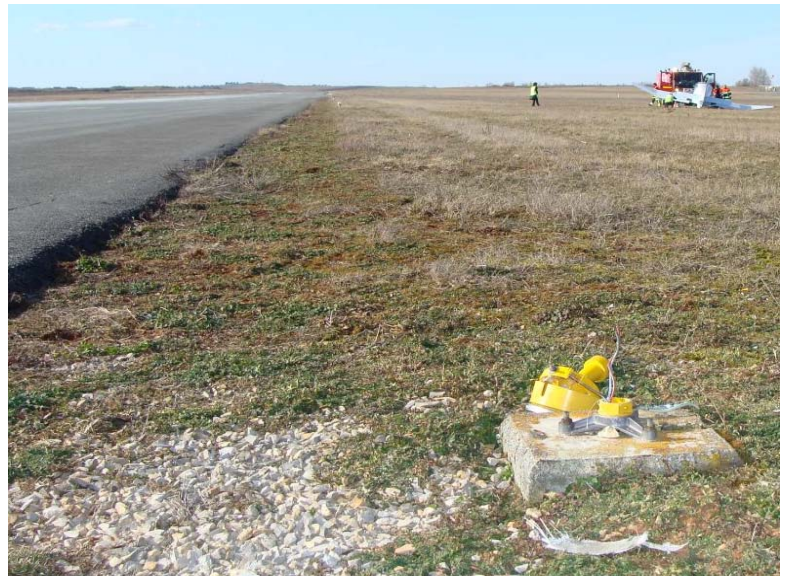
Le socle en béton sur lequel est positionnée la partie frangible du feu de balisage dépassait du sol d'environ 10 cm. Il constitue un obstacle susceptible de causer des dégâts importants aux aéronefs.

La présence d'un obstacle non frangible aux abords de la piste permet d'expliquer les dommages observés sur l'avion.

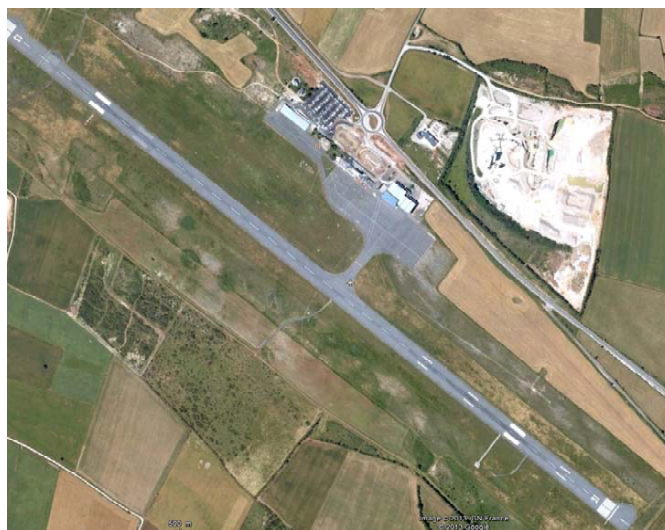
Un équipage commercial, qui a atterri sur la même piste environ deux heures après l'événement, a constaté que le vent était très irrégulier dans la zone de touché des roues. La présence d'une carrière (en cuvette) 500 m au nord des installations peut expliquer ce phénomène. La carte VAC mentionne la présence possible de fortes turbulences au seuil 13 lorsque le vent provient du secteur 100° au 180° pour des valeurs supérieures à 10 kt.

Il n'y a pas d'avertissement pour les atterrissages sur la piste 31.
